**OFÍCIO 002030/2021**

**Assunto: Resposta ao Requerimento 446/21**

**Assunto:** Resposta à Comunicação Interna nº 11195/2021, que encaminha cópia do Ofício 001854 – Requerimento 446/21 da Câmara Municipal de Vereadores, referente aos projetos da Igreja de Bom Jesus de Matozinhos.

PROJETO DE RESTAURAÇÃO  
IGREJA BOM JESUS DO MATOZINHOS

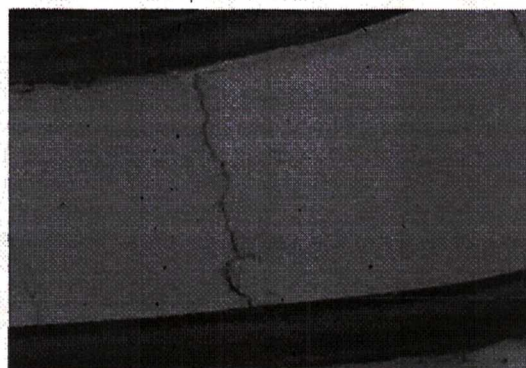
A cornija está em bom estado de conservação. Apresenta gretas nas junções de blocos, pregos enferrujados e trincas em áreas localizadas. Há repintura em tom branco em toda sua extensão e os frisos estão repintados em tom ocre.

**Figura 76:** Detalhe de trinca

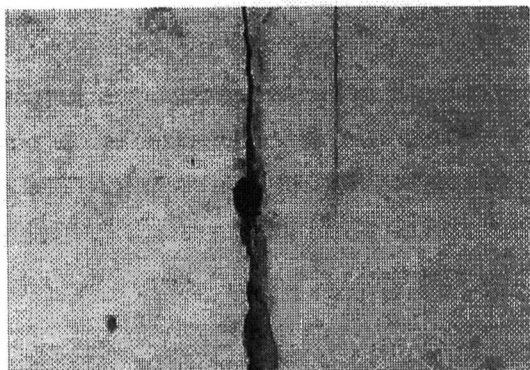
O trono está em razoável estado de conservação. Há gretas nas junções de blocos, perfurações, deslocamento de blocos, pequenas trincas, pregos, craquelês. Algumas peças de sustentação do trono apresentam sinais visíveis de ataque por insetos xilófagos, áreas carbonizadas.

**Figura 92:** Detalhe dos pregos

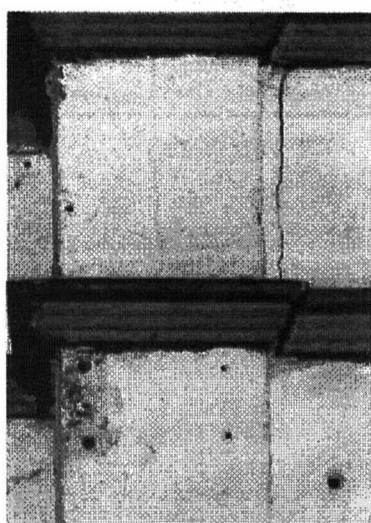
O sacrário está em bom estado de conservação. Apresenta pequenas gretas nas junções de blocos, trincas, diversas perfurações, e perdas de suporte em áreas localizadas. É possível observar muitos respingos de vela nos frisos da base do sacrário. Há uma repintura em quase toda sua extensão ficando aparente o elemento decorativo da porta do sacrário. Os frisos estão repintados em tom de ocre.

**Figura 97:** Detalhe das trincas e perfurações

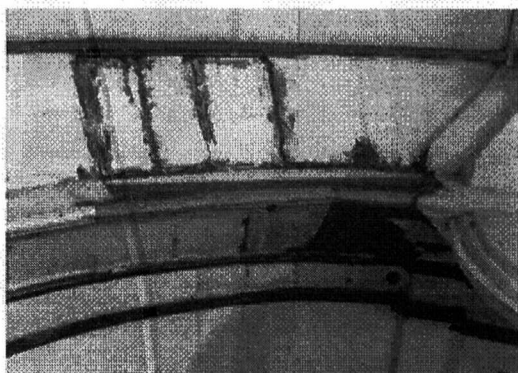
**Figura 101:** Detalhe da intervenção anterior  
**Foto:** ARAÚJO, Júnia. 01/07/2014.

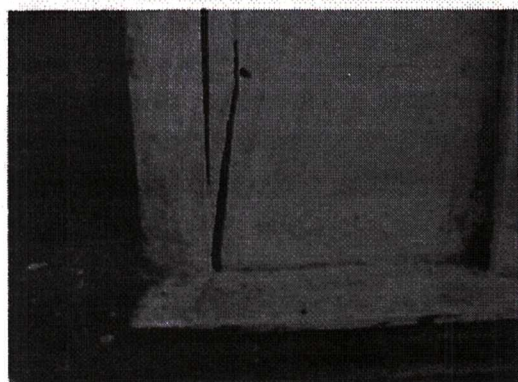
A mesa do altar está em bom estado de conservação. Apresenta trincas, gretas nas junções de blocos, perdas pontuais de suporte, diversas perfurações e tachinhas cravadas no suporte. Apresenta repintura em toda sua extensão.

**Figura 109** : Detalhe das trincas

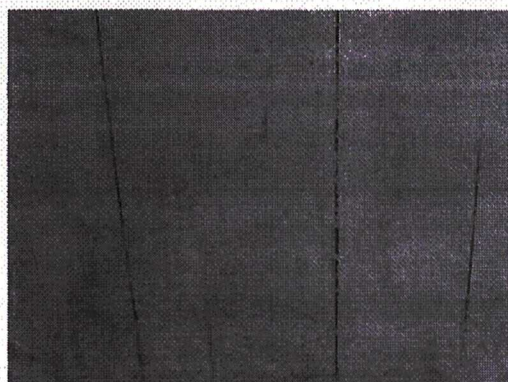
**Figura 110**: Detalhe das gretas nas junções de blocos

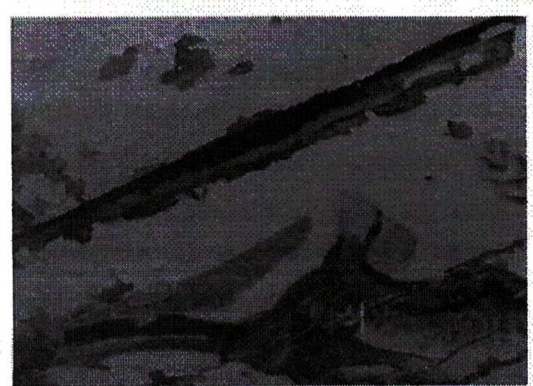
O forro está em ruim estado de conservação. Apresenta desprendimento de tábuas da estrutura, trincas, ruptura de suporte, frestas nas junções das tábuas e pequenas perdas de suporte nestas áreas. É possível observar várias perfurações em diversos locais. Houve uma intervenção anterior quando foi substituído algumas tábuas.

**Figura 116:** Tábua solta da estrutura  
**Foto:** ARAÚJO, Júnia. 01/07/2014.

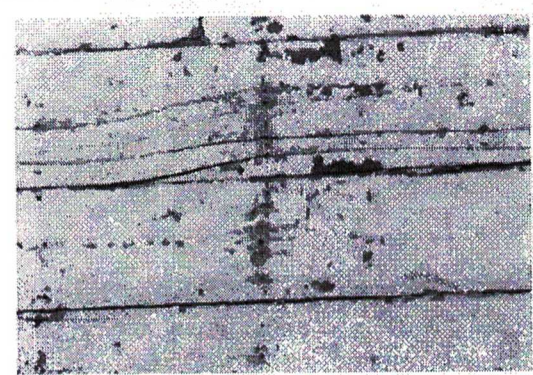
**Figura 118 :** Trincas no suporte  
**Foto:** ARAÚJO, Júnia. 01/07/2014.

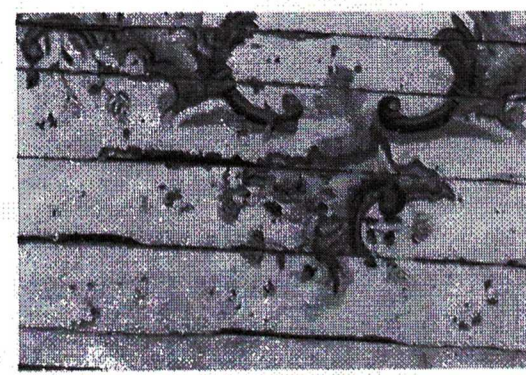
**Figura 119 :** Perdas pontuais de suporte  
**Foto:** ARAÚJO, Júnia. 01/07/2014.

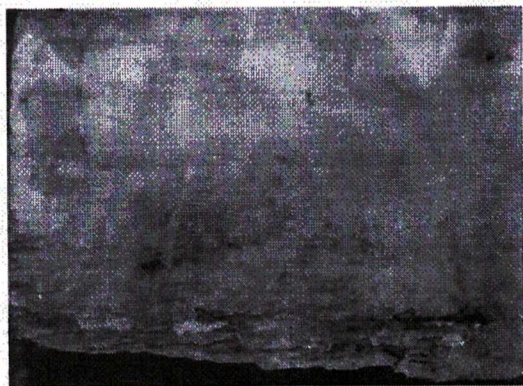
Observa-se perda de suporte principalmente nas bordas, suporte fragilizado em diversos pontos, galerias superficiais, trincas e perfurações.

**Figura 129:** Detalhe suporte fragilizado  
**Foto:** ARAÚJO, Júnia. 01/07/2014.

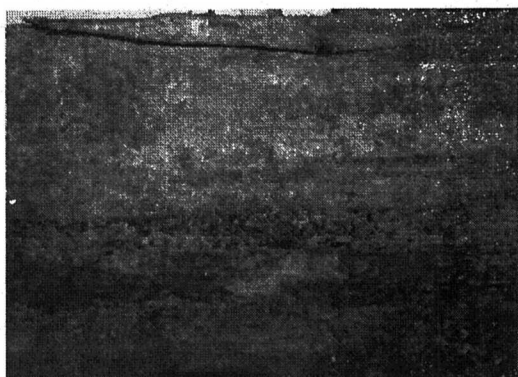
**Figura 133:** Detalhe trinca e aspecto da camada pictórica original

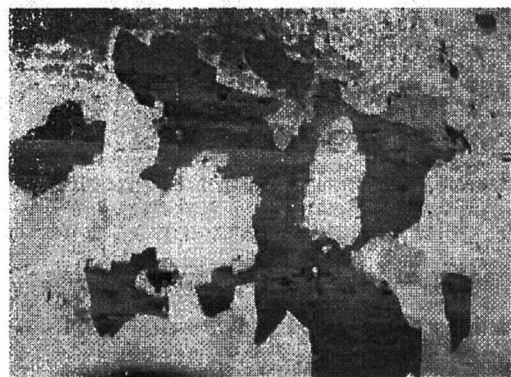
**Figura 134 :** Perdas na camada de repintura

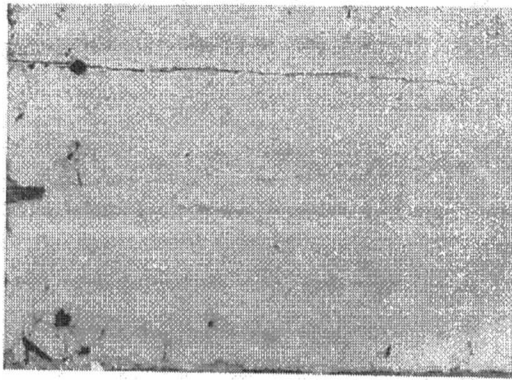
**Figura 277:** Detalhe trincas e perfurações  
**Foto:** ARAÚJO, Júnia. 01/07/2014.

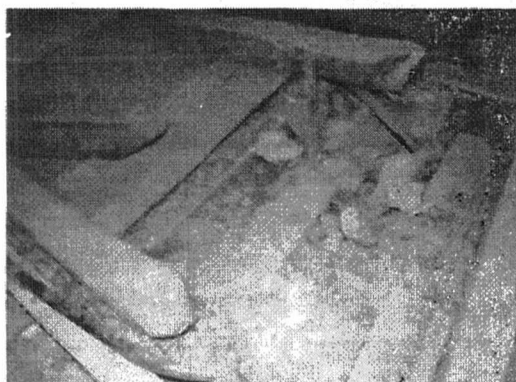
**Figura 321:** Acúmulo de sujidades  
**Foto:** ARAÚJO, Júnia. 01/07/2014.

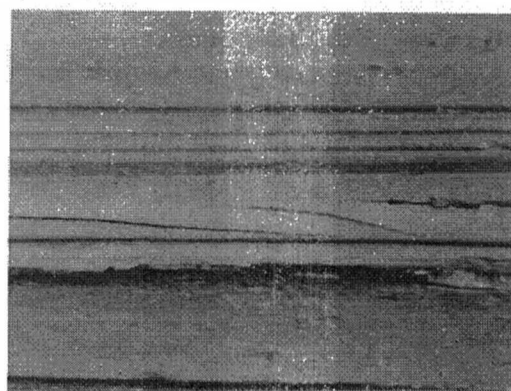
**Figura 339:** Detalhe perda de suporte e trincas  
**Foto:** ARAÚJO, Júnia. 01/07/2014.

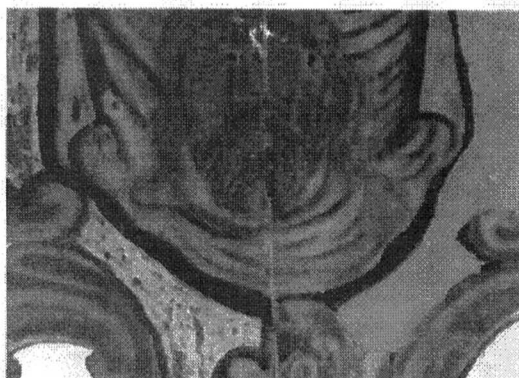
Há repintura em metade da porção central da tarja, a outra metade foi removida deixando muitos resquícios da repintura. Observa-se ainda desprendimentos e perdas em áreas localizadas e repingos de tinta branca.

**Figura 346:** Detalhe remoção parcial da repintura

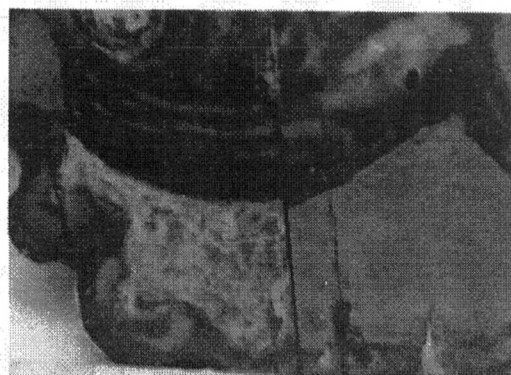
**Figura 347:** Gretas, cravos enferrujados e trincas

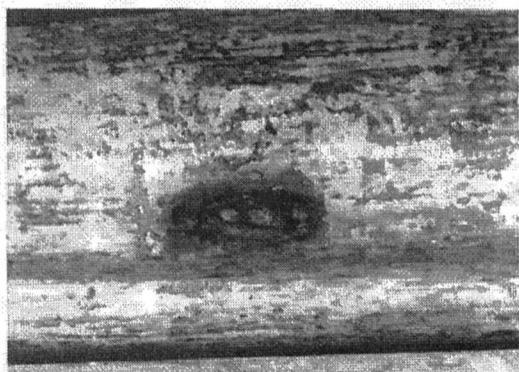
A mesa está em ruim estado de conservação. Apresenta pregos e muitos cravos enferrujados, trincas, perfurações. Há gretas nas junções de blocos e perdas de suporte em áreas localizadas.

**Figura 350:** Detalhe cravo enferrujado  
**Foto:** ARAÚJO, Júnia. 01/07/2014.

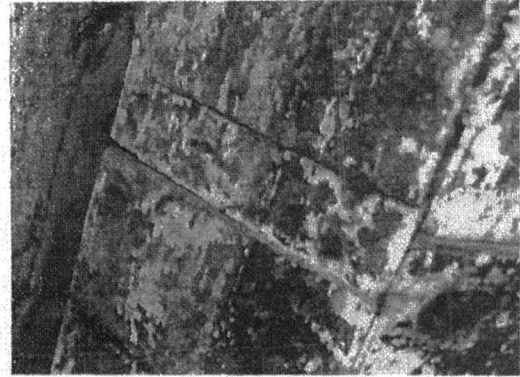
**Figura 355:** Detalhe trina e greta na junção de blocos  
**Foto:** ARAÚJO, Júnia. 01/07/2014.

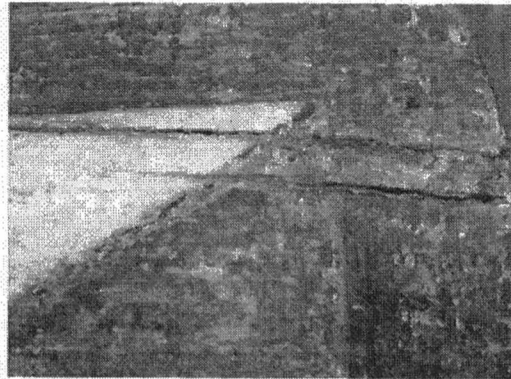
**Figura 370** : Detalhe trincas

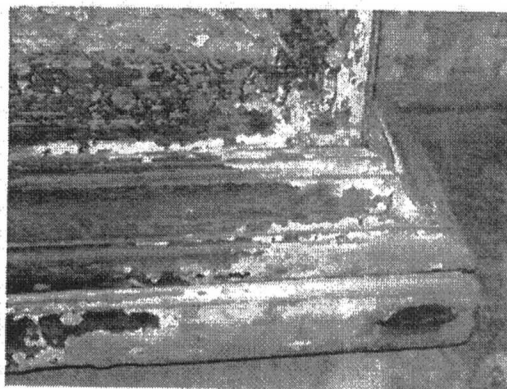
**Figura 374** : Detalhe desprendimentos e perdas  
**Foto:** ARAÚJO, Júnia. 01/07/2014.

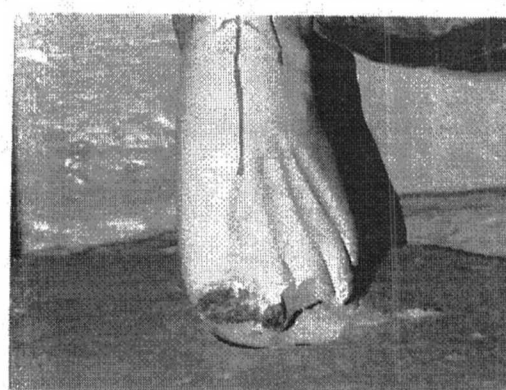
**Figura 378** : Detalhe perda de suporte  
**Foto:** ARAÚJO, Júnia. 01/07/2014.

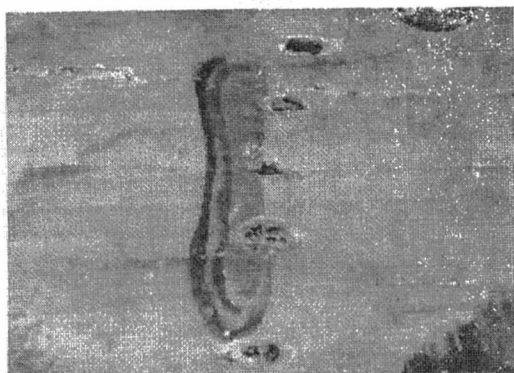
**Figura 383** :Detalhe cravos enferrujados  
**Foto:** ARAÚJO, Júnia. 01/07/2014.

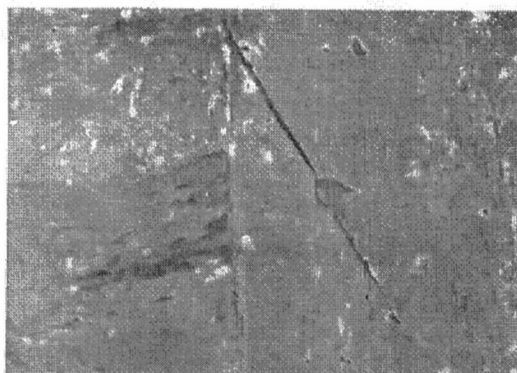
**Figura 389** : Detalhe trinca causada por prego  
Foto: ARAÚJO, Júnia. 01/07/2014.

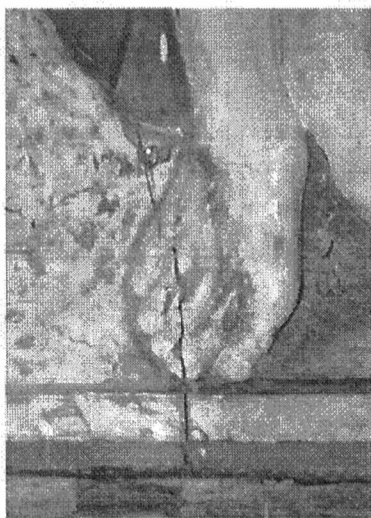
O painel está em bom estado de conservação. Apresenta trincas em áreas localizadas, cravos enferrujados e perdas pontuais de suporte. A repintura não foi removida em sua totalidade. Há muitas perdas na camada pictórica em diversas áreas, manchas escurecidas, desprendimentos.

**Figura 408** :Detalhe trinca

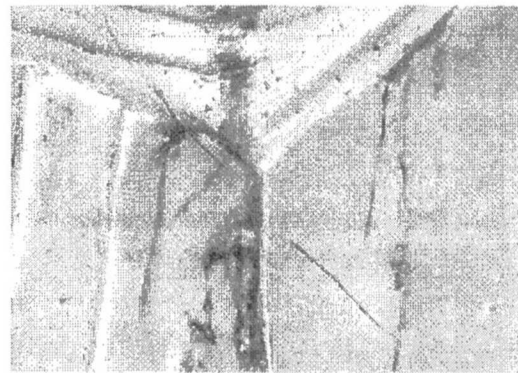
**Figura 427** : Detalhe trincas  
**Foto:** ARAÚJO, Júnia. 01/07/2014.

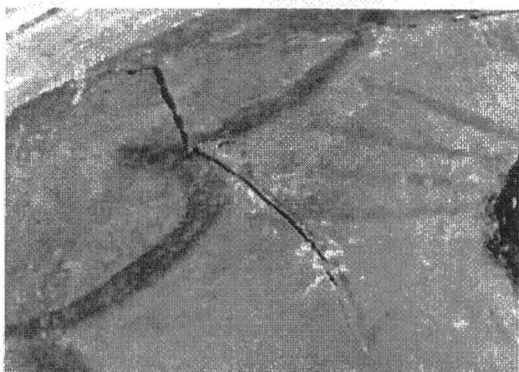
**Figura 430** : Detalhe trinca  
**Foto:** ARAÚJO, Júnia. 01/07/2014.

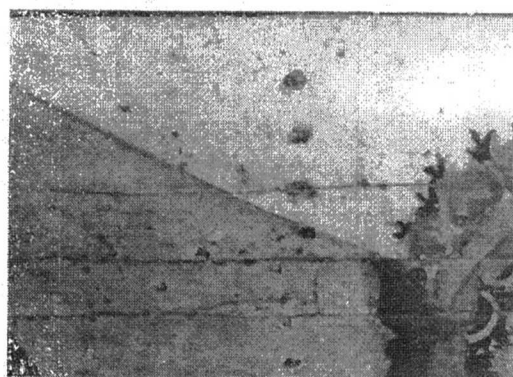
**Figura 454** : Detalhe trinca  
**Foto:** ARAÚJO, Júnia. 01/07/2014.

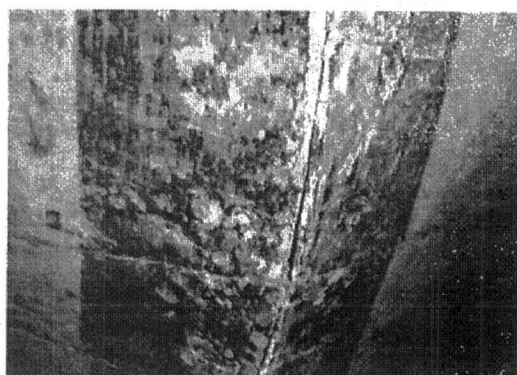
**Figura 455** : Cravos enferrujados  
**Foto:** ARAÚJO, Júnia. 01/07/2014.

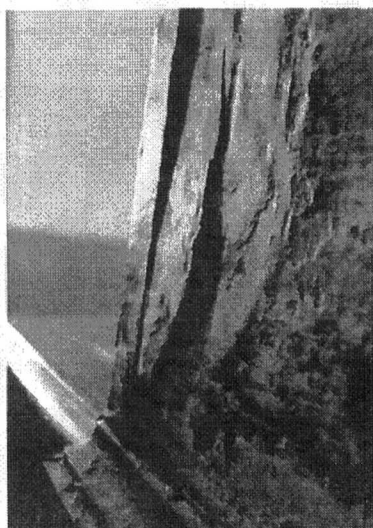
**Figura 459** : Detalhe trinca  
**Foto:** ARAÚJO, Júnia. 01/07/2014.

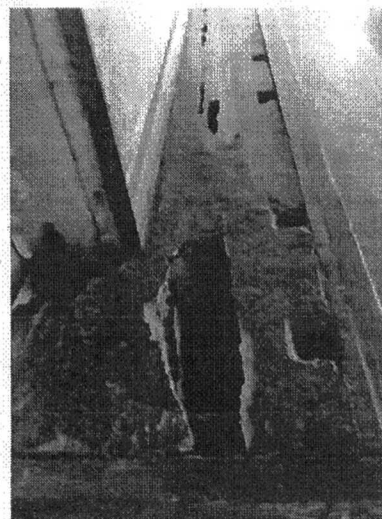
**Figura 460** : Suporte fragilizado e perdas  
**Foto:** ARAÚJO, Júnia. 01/07/2014.

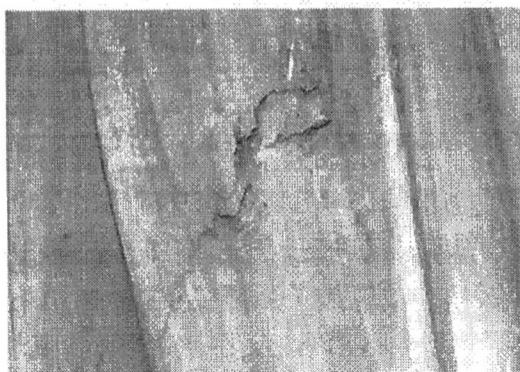
O painel está em bom estado de conservação. Apresenta trincas, gretas nas junções de blocos, repintura em algumas áreas e perdas.

**Figura 465** : Trinca

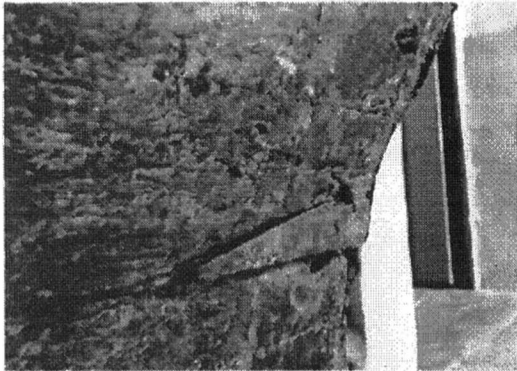
**Figura 472** : Trinca

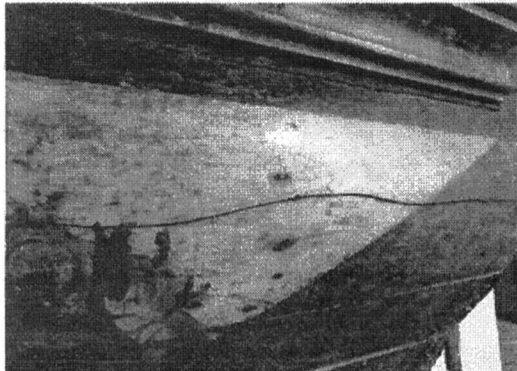
**Figura 474** : Detalhe trinca

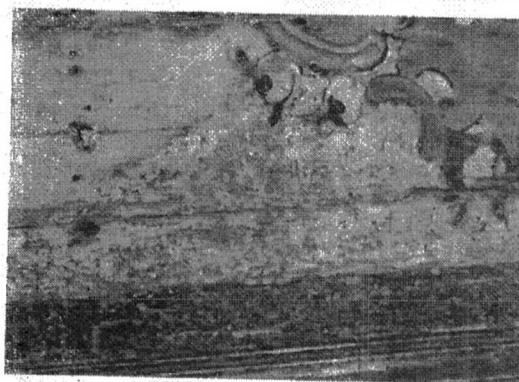
**Figura 481** : Resquícios de repintura  
**Foto:** ARAÚJO, Júnia. 01/07/2014.

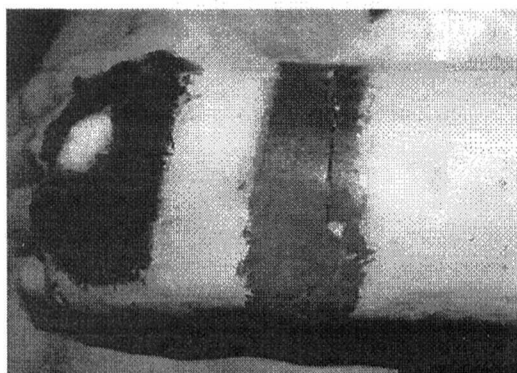
A policromia apresenta grandes manchas escuras em diversas áreas, acúmulo de sujidades, desprendimentos e perdas em áreas localizadas. Há repintura em toda peça.

**Figura 505** : Detalhe trinca punho esquerdo  
Foto: ARAÚJO, Júnia. 01/07/2014.

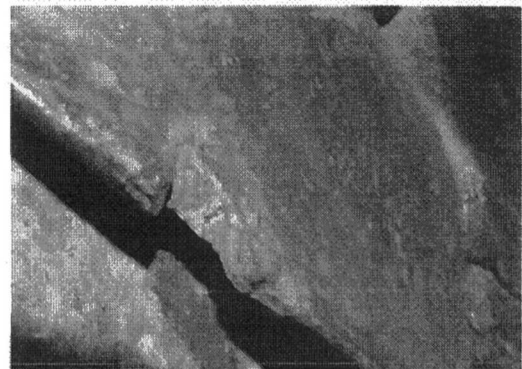
**Figura 540** : Detalhe perda pontual de suporte  
**Foto:** ARAÚJO, Júnia. 01/07/2014.
