OFÍCIO 002142/2024

RESPOSTA REPRESENTAÇÃO 221/24

RELATÓRIO DE OCORRÊNCIA nº 196/2024

PROPRIETÁRIO / TEL.	XXXXX
NATUREZA DO IMÓVEL:	PÚBLICO
ENDEREÇO:	RUA CLÁUDIO MANOEL, Nº31 - CENTRO
REFERÊNCIA:	
RG/CPF/CNPJ:	
CONTATO:	
SOLICITANTE:	CÂMARA DOS VEREADORES REPRESENTAÇÃO 221/2024

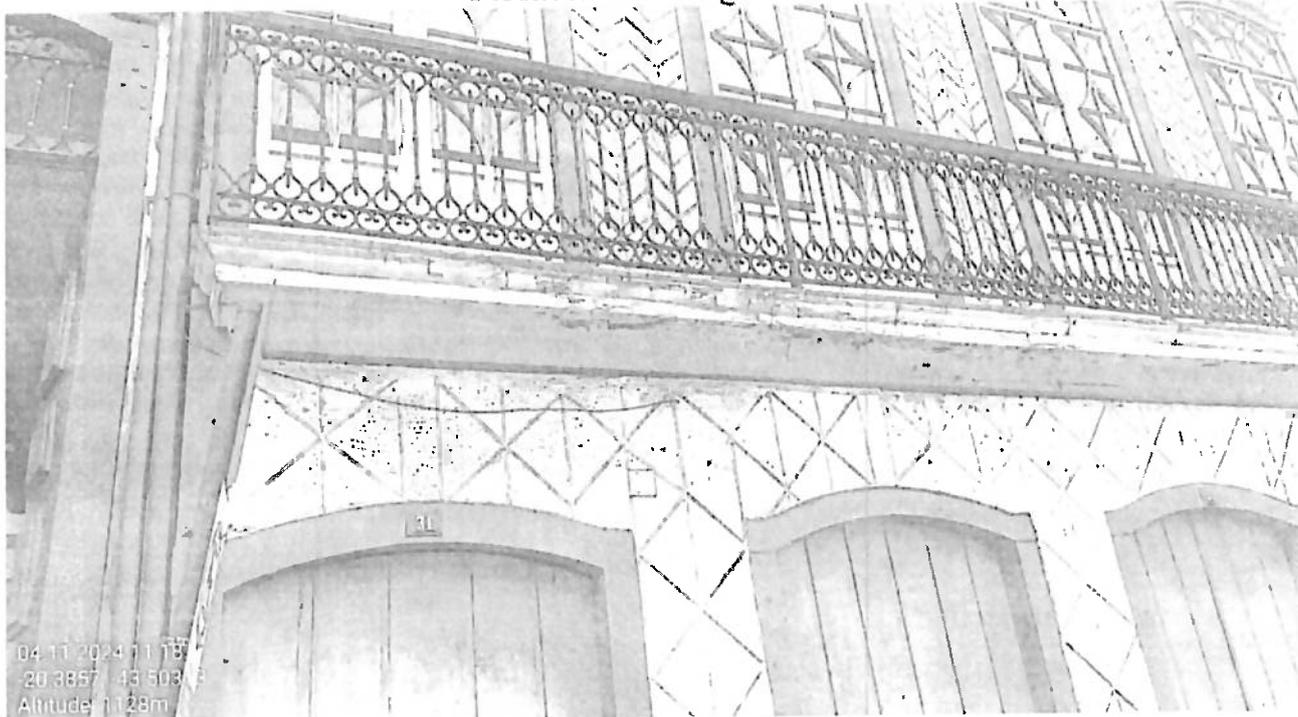
Foto 1 - Vista da fachada frontal.

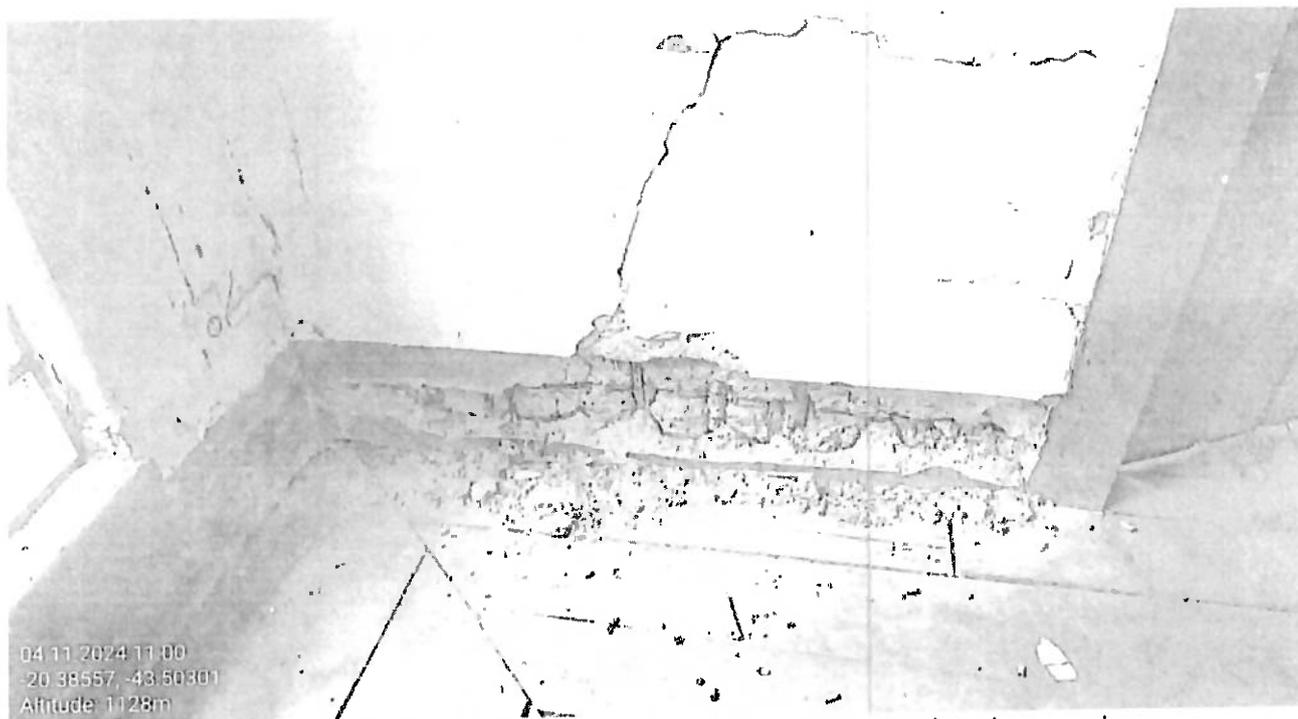
- Foi observado em algumas paredes o deslocamento do reboco deixado o pau-a-pique exposto.

Foto 2 - Vista do deslocamento do reboco no pé da parede e da exposição do pau-a-pique.

- Realizar a reforma do reboco interno, que está deslocando, para evitar a deterioração dos materiais do pau-a-pique.

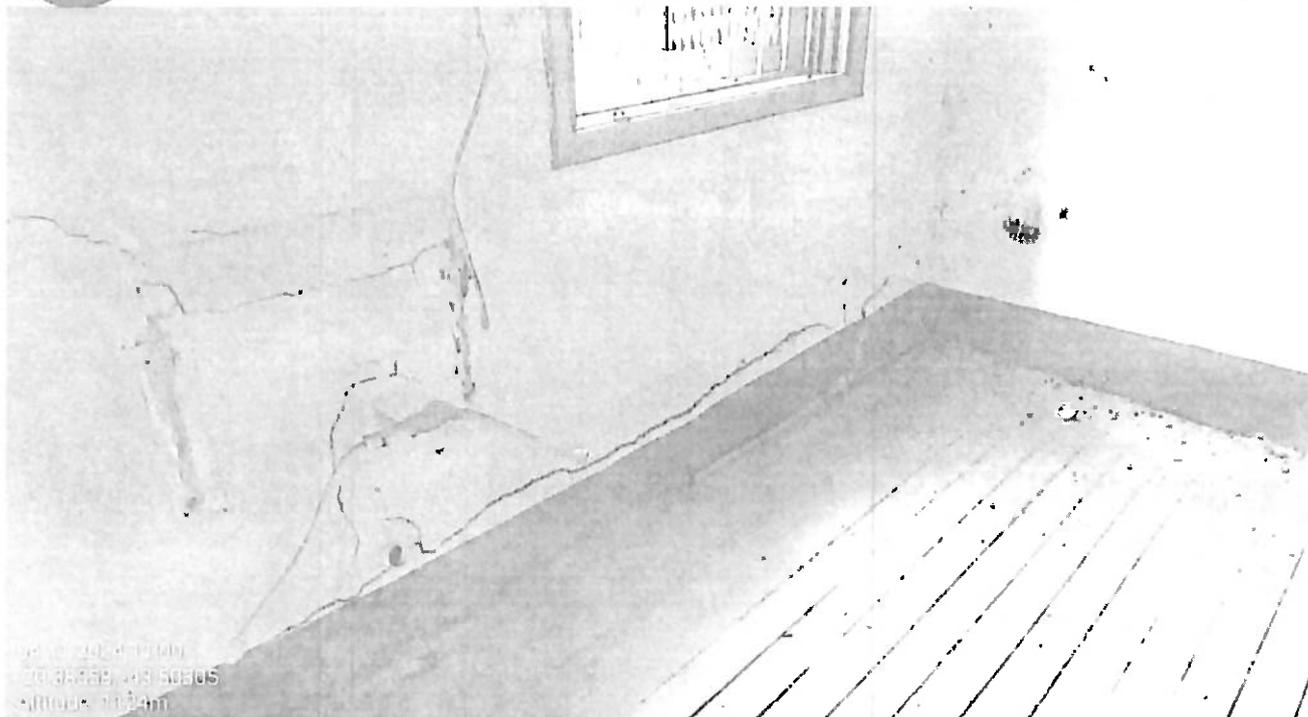
Foto 3 - Vista da trinca na horizontal e no pé da parede.

- Realizar a recuperação das trincas internas.

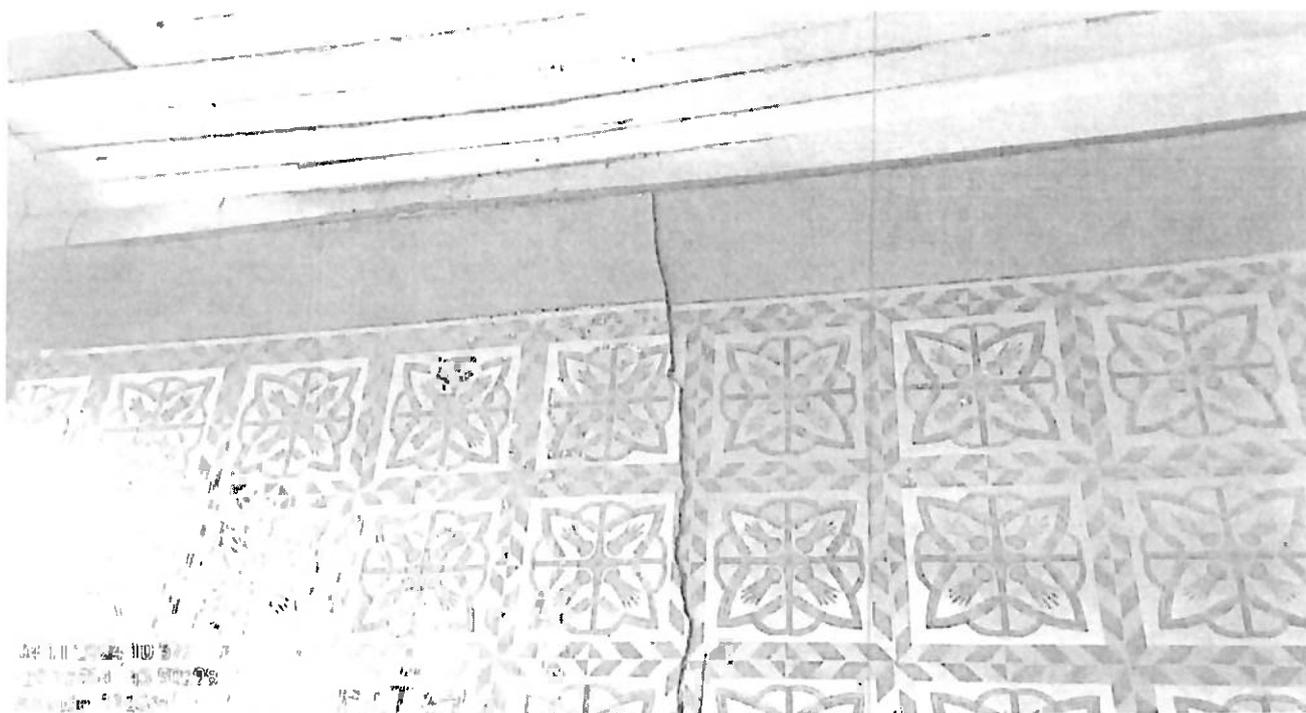
- Foi observado que as paredes laterais/divisas apresentam trincas na vertical, porém não foi possível verificar sua profundidade.

Foto 4 - Vista da trinca na vertical na parede/divisa lateral.

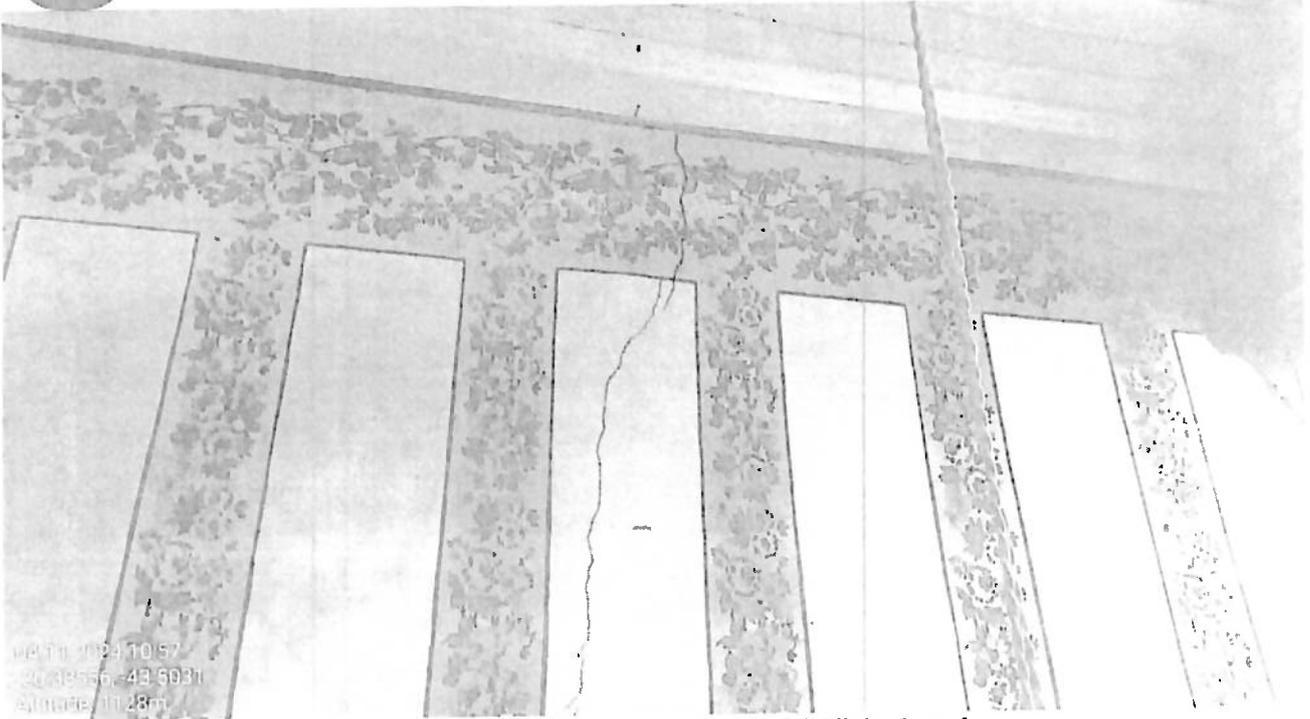
Foto 5 Vista da trinca na vertical na parede divisória lateral.

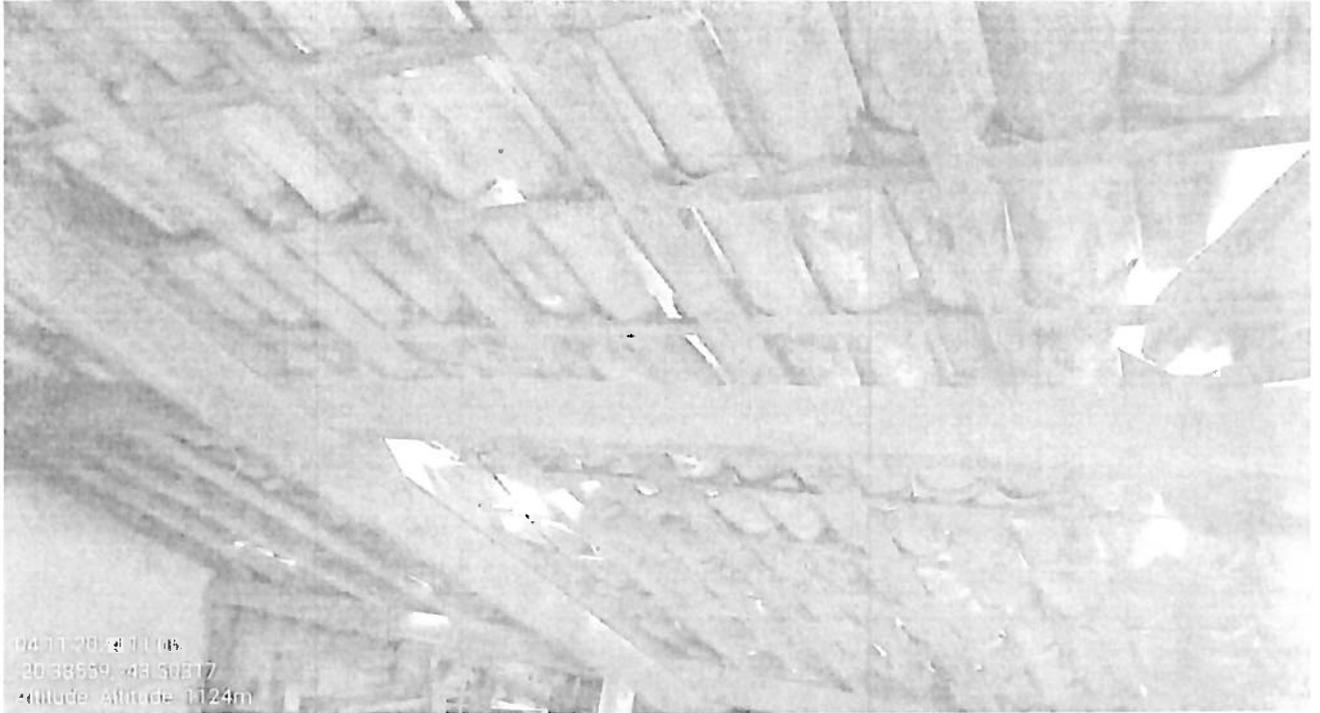
- Foi observado que pontos de infiltração do forro em madeira, indicando telhas quebradas ou deslocadas.

Foto 7 - Vista de telhas quebradas ou deslocadas contribuindo para infiltração.

- Realizar a manutenção do telhado como substituição das telhas e recolocação para evitar infiltrações e agravamento das condições observadas no interior.

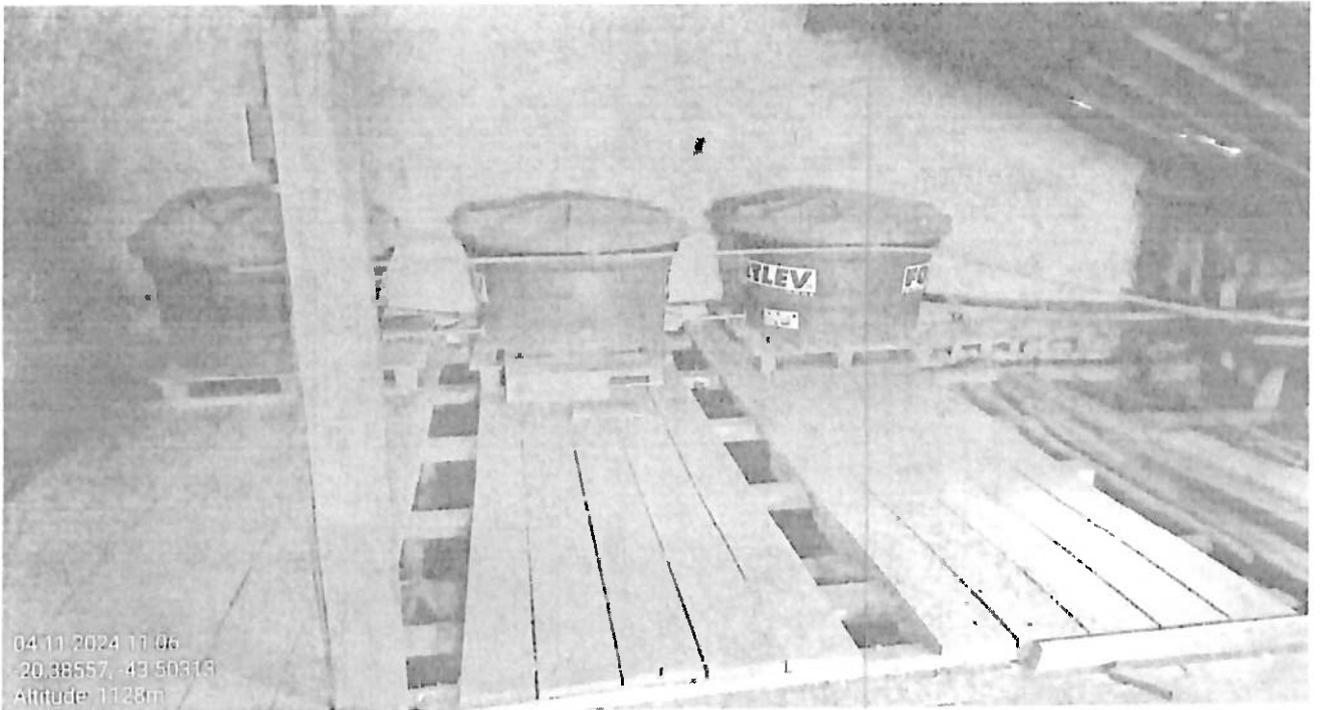
Foto 8 - Vista dos reservatórios de água sobre os barrotes no sótão.

- Realizar o fechamento da rede de fornecimento de água para evitar infiltrações, caso tenha.

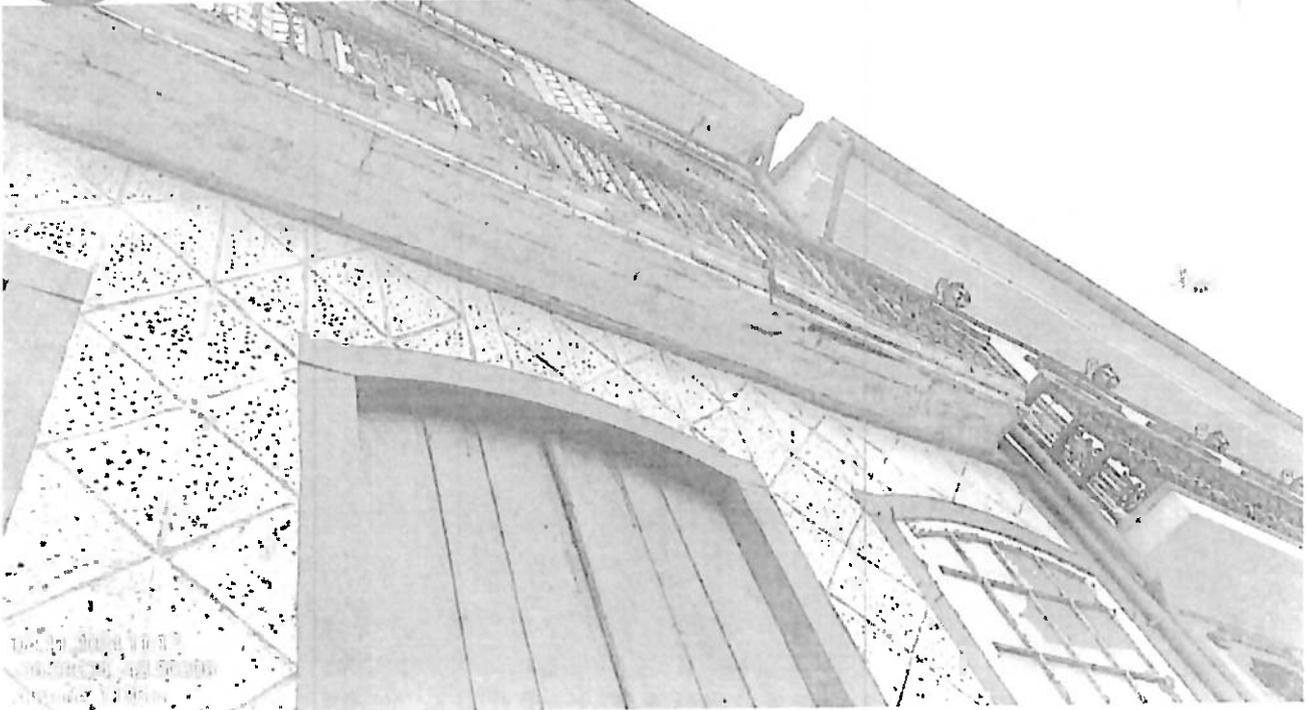
- Foi observado que o beiral da sacada apresenta madeiras soltas e devido ao período chuvoso as condições podem agravar.

Foto 9 - Vista das réguas da sacada soltas.

- Realizar a reforma das madeiras da sacada para evitar o agravamento e possível colapso das régua de madeira.

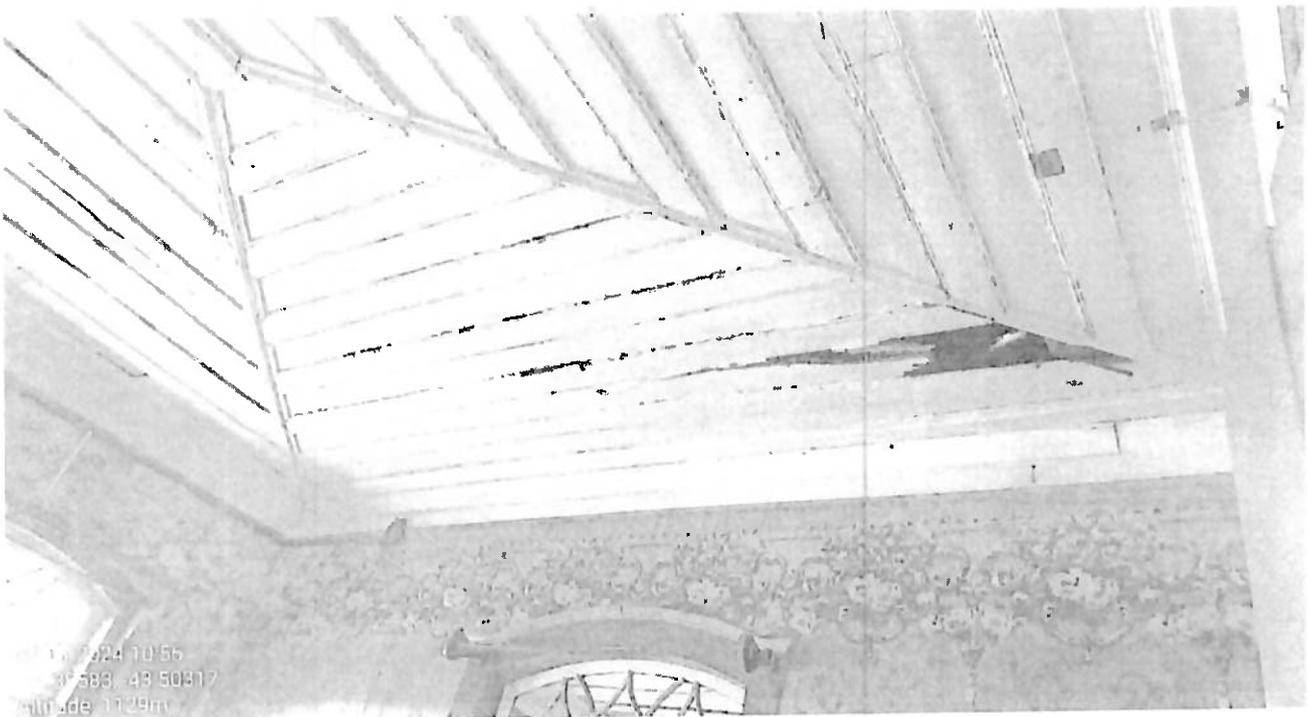
Foto 10 - Vista de parte do forro em madeira quebrado.

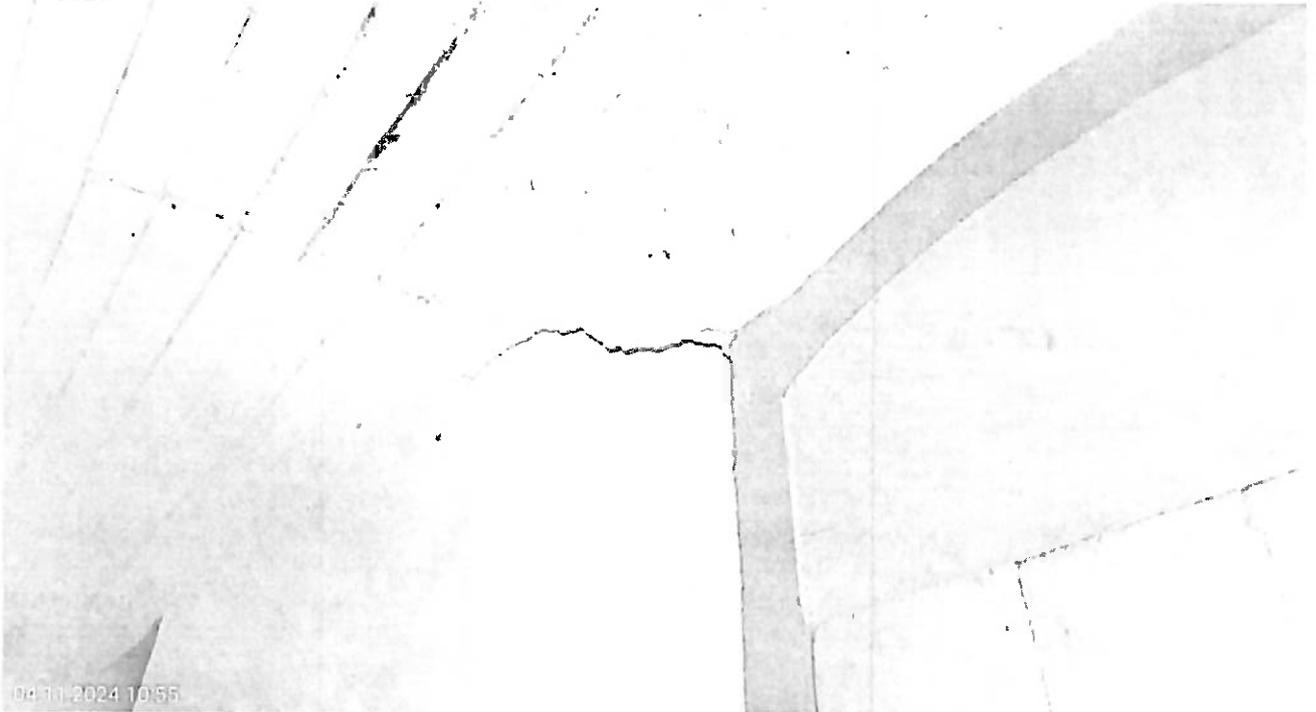
Foto 11 Vista da trinca sobre o vão da porta.

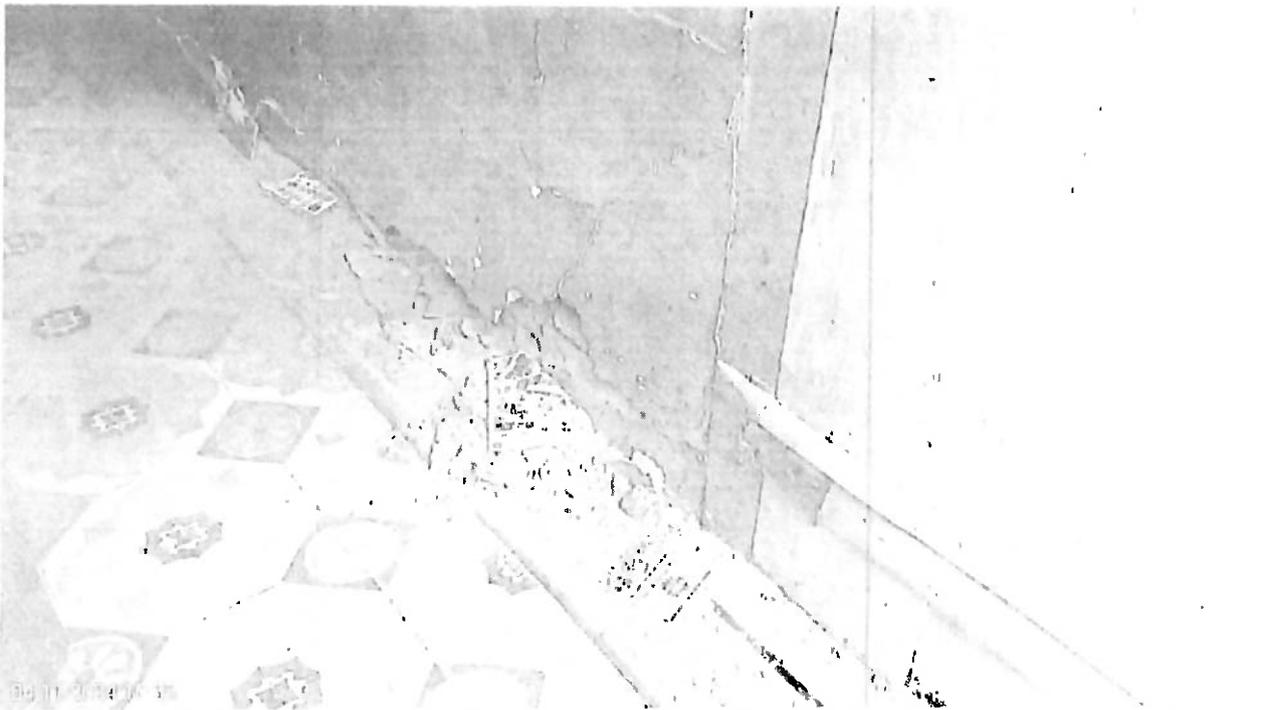
Foto 12 Vista do deslocamento do reboco no pé da parede no corredor de entrada e exposição do pau-a-pique.
