Ofício 006/2015/GAB/SREMG/DNIT

MEMORANDO Nº. 325/2014 – UL. Contagem/MG

Rodovia BR-356/MG – Km 82+500m – Talude LE (Situação em 15/12/2014)

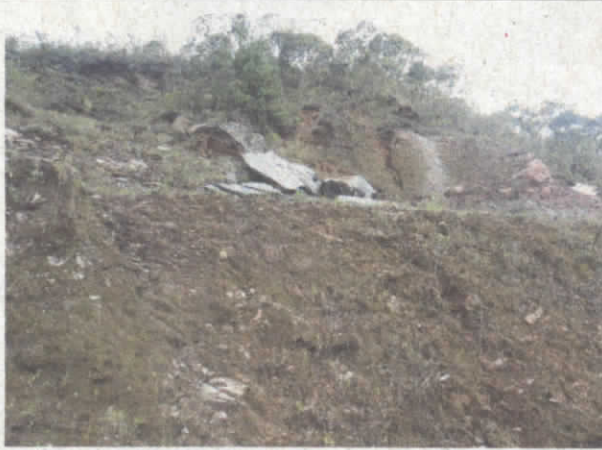
- Em dezembro de 2013 recebemos acionamento através da Ouvidoria, de um usuário que estava preocupado com uma rocha que apresentava risco de deslizamento neste local. Vistoriamos o local e verificamos que houve novo deslizamento de terra na parte superior desse talude de corte, deixando uma rocha aparente e em balanço. Naquela época solicitamos à empresa responsável pela manutenção da rodovia que executasse o corte dessa rocha, visando eliminar o risco de seu desprendimento. A empresa executou o desmonte da rocha, através da técnica da aplicação de argamassa expansiva, o que fragmentou a rocha em pedaços menores que se acomodaram na banquetta existente na crista do primeiro talude.

Foto 01: Rochas fragmentadas e acomodadas na banqueta do talude.

- Diante do exposto, considerando que as rochas estão a princípio acomodadas na banquetta e, além disso, existe um espaço entre o primeiro talude e a muro gabião destinado exatamente para a proteção dos usuários da rodovia em caso de novos deslizamentos neste local, informamos que esta Unidade Local de Contagem estará monitorando este talude e oportunamente, providenciaremos a remoção dos fragmentos de rochas através da contratação específica desses serviços;

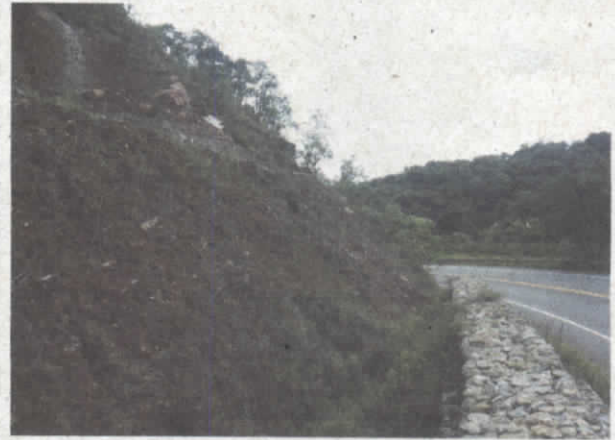
Foto 02: Situação do primeiro talude e do gabião no bordo da pista de rolamento.

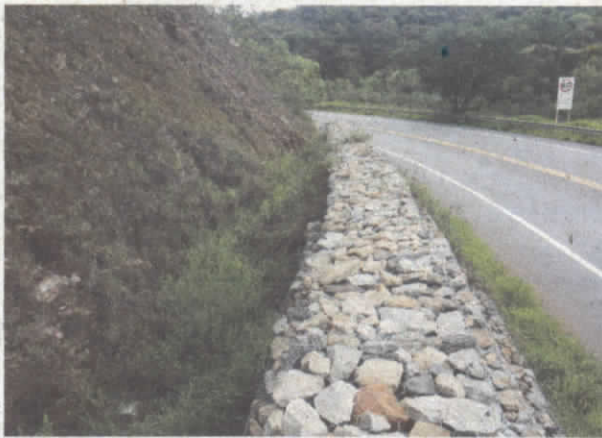
Foto 03: Espaço existente entre o muro gabião e o talude.

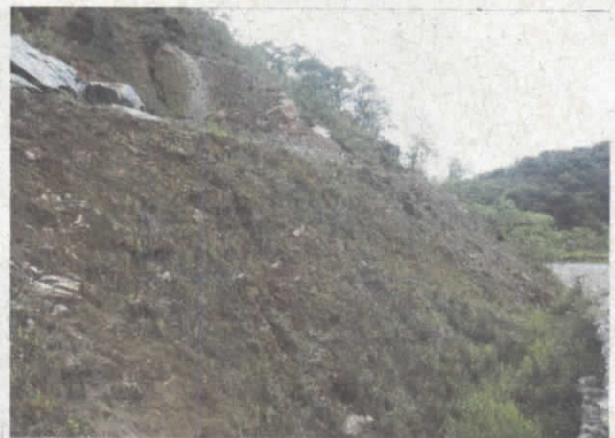
Foto 04: Idem foto anterior.

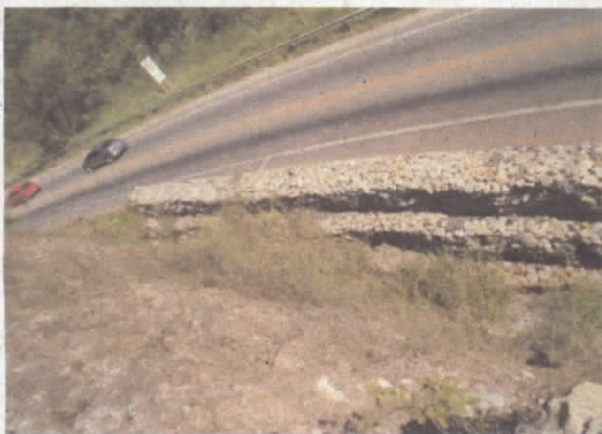
Foto 05: Idem foto anterior.

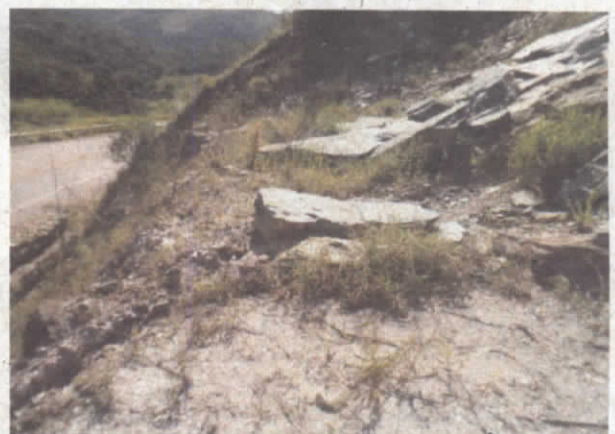
Foto 06: Rochas fragmentadas e acomodadas na banqueta do talude (vista de cima).
