**Ofício 224/2015 – 26 de agosto**

Ofício nº 111/2015/COMDEC

## RELATÓRIO TÉCNICO DE SONDAGEM NA AVENIDA GETÚLIO VARGAS – OURO PRETO/MG

# RELATÓRIO TÉCNICO DE SONDAGEM NA RUA GETÚLIO VARGAS – OURO PRETO/MG

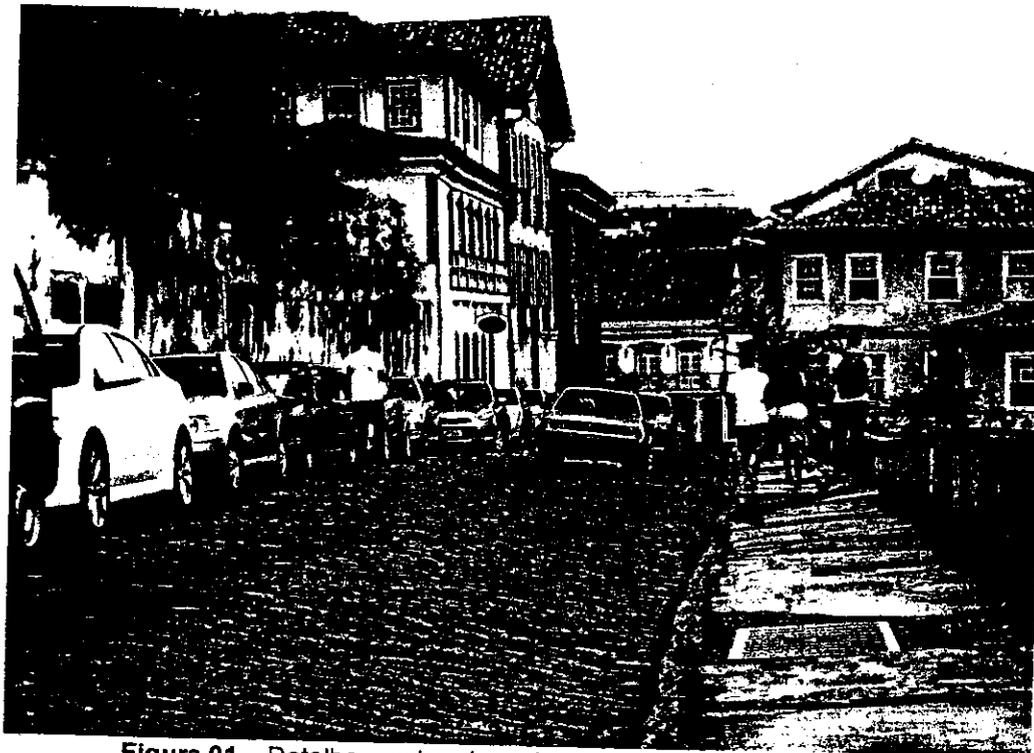
**Figura 01** – Detalhe mostrando o abatimento do muro e do passeio

- Como observado na figura 01, nota-se, claramente, um abatimento do muro em um trecho da rua e um rebaixamento do passeio, no sentido do centro da mesma;
- Finalmente, pode-se ainda concluir e atestar, através dos resultados obtidos, a existência de um abatimento da rua e este se localiza na porção aterrada.

- Contratar uma perícia, sob a responsabilidade de um engenheiro civil estruturalista, para uma avaliação da estabilidade dos muros existentes, bem como da efetiva eficácia dos mesmos, na contenção do aterro.
- Elaborar, com base na perícia acima, um projeto estrutural que possa garantir a segurança que se espera para a área em questão.
- Implementar medidas mitigadoras, que possam minimizar esforços que contribuam com o continuado processo identificado e, principalmente, com eventuais percolações de águas pluviais, que carregam o material do aterro, agravando assim o problema.
- Finalmente, sugere-se a análise do sistema de drenagem, na parte superior da Rua, como a eventual retirada do reboco do muro identificado na fig. 02, provavelmente construído em pedra seca.
