Referência: Contrato de Cooperação Técnica entre IGEO e PMOP

Apresentamos o laudo técnico sobre a investigação geológico-geotécnica executada para a caracterização dos mecanismos potenciais de instabilização e as propostas técnicas para a solução dos problemas detectados na Rua Getúlio Vargas, nº 66, antigamente conhecida como Rua do Rosário, no Bairro Rosário.

Laudo técnico referente à Rua Getúlio Vargas, nº 91 ao nº26
Bairro Rosário

5 DESCRIÇÃO DO PROBLEMA

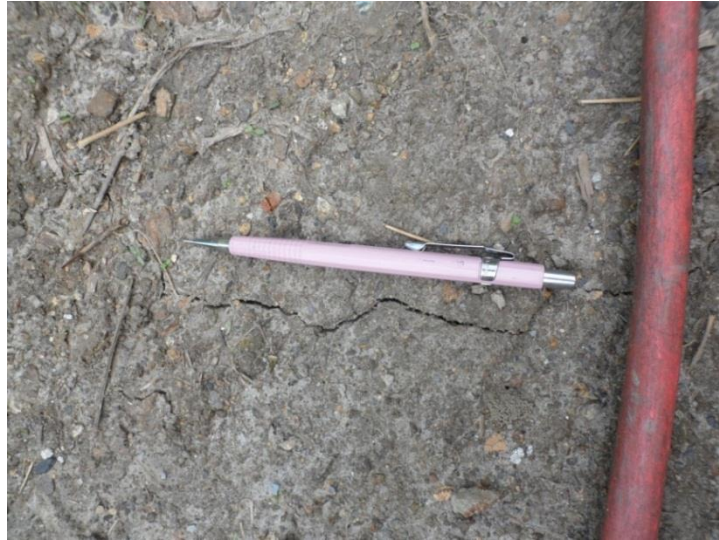
Foto 5 - Área 1 - Fissuras superficiais no terreno natural. Autora da foto - Érika Gomes.

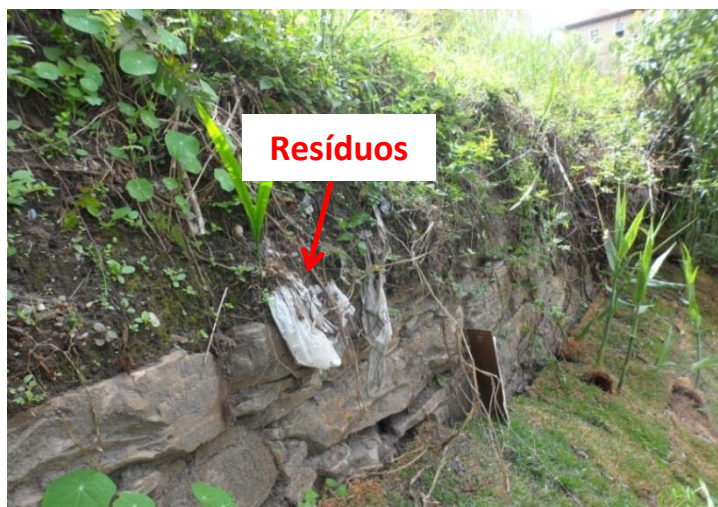
Foto 9 - Divisa entre as áreas 2 e 3. Autor da foto - Hermano Lage.

contaminado com resíduos, situação particularmente observada na porção sul **(Foto 9)**.

- Apesar de a Rua Getúlio Vargas estar assente paralelamente as cotas de nível, de modo a não possuir grandes variações de declividade, a declividade transversal da encosta passa a ser um importante condicionante quando expandida a área de análise. Isto porque a região exibe relevo consideravelmente íngreme, com variação entre 30% e 60% de declividade **(Foto 9)**.

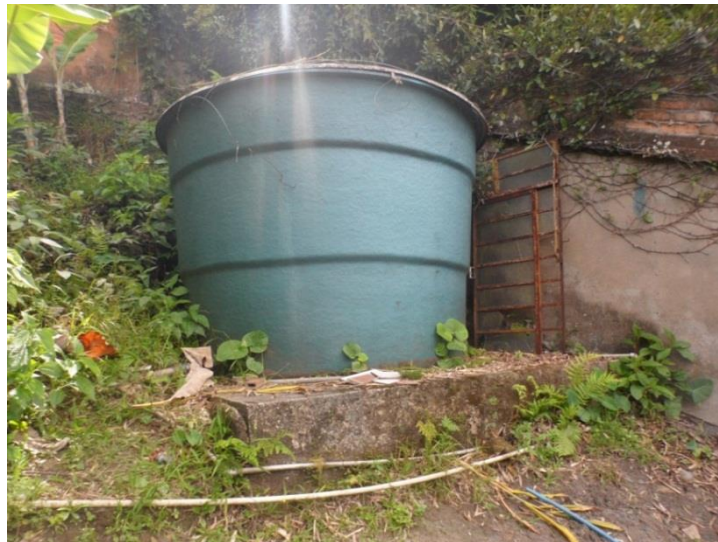
Foto 12 - Área 1 – Exemplo de sobrecarga sobre o terreno. Autora da foto - Érika Gomes.

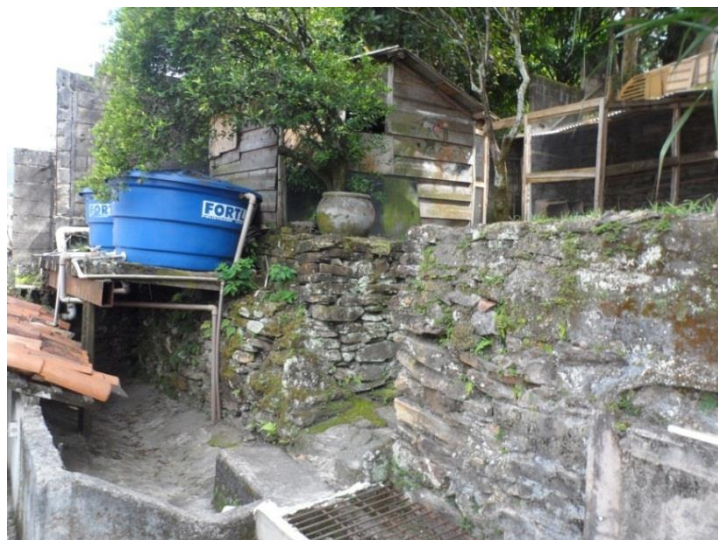
Foto 13 - Área 1 - Sobrecargas sobre o terreno. Autora da foto - Érika Gomes.

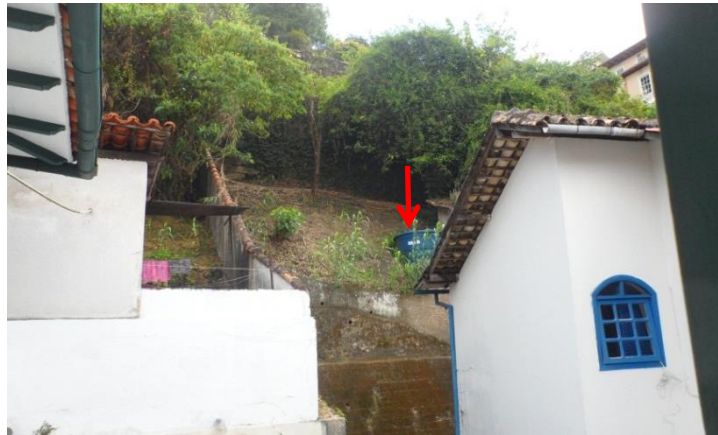
Foto 14 - Área 3 - Sobrecargas sobre o terreno. Autora da foto - Érika Gomes.

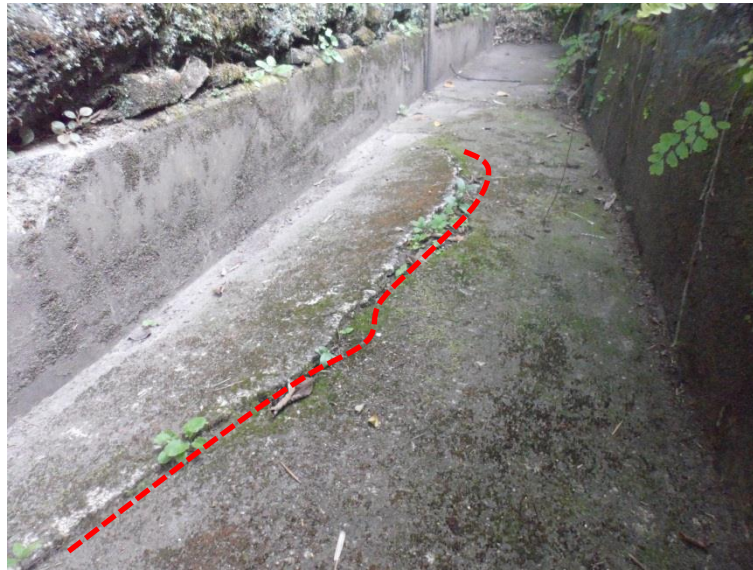
- O terreno superior foi conformado em degraus de escalonamento, contidos por muro de pedra seca, com observação de adernamento em estrutura intermediária. O muro de divisa apresenta sinal de instabilidade com trinca expressiva. A camada superficial é caracterizada como aterro, que apresenta microfissuras características de materiais argilosos. São encontradas algumas árvores de médio porte e a proteção superficial com vegetação se restringe a alguns trechos. Sistemas de drenagem não são integrais e alguns apresentam comprometimento.

Foto 15 - Área 1 – Estufamento ao pé de muro de contenção. Autora da foto - Érika Gomes.

- Recomenda-se a recuperação do muro de pedra seca que apresentar adernamento, a proteção superficial de todo o terreno que estiver exposto, com utilização de grama e a recuperação (e aumento) dos sistemas de drenagem superficial. Recomenda-se ainda um acompanhamento periódico das condições de estabilidade do muro de contenção em pedra, revestido com reboco pintado (branco). Principalmente em período chuvoso, deve-se estar atento ao aparecimento ou aumento de fissuras (indicativo de movimentação do terreno), progressão das distorções verticais (como potencial de adernamento sobre a via) e saídas de drenagem (para verificação da turbidez das águas coletadas, como indicativo de carreamento de partículas).

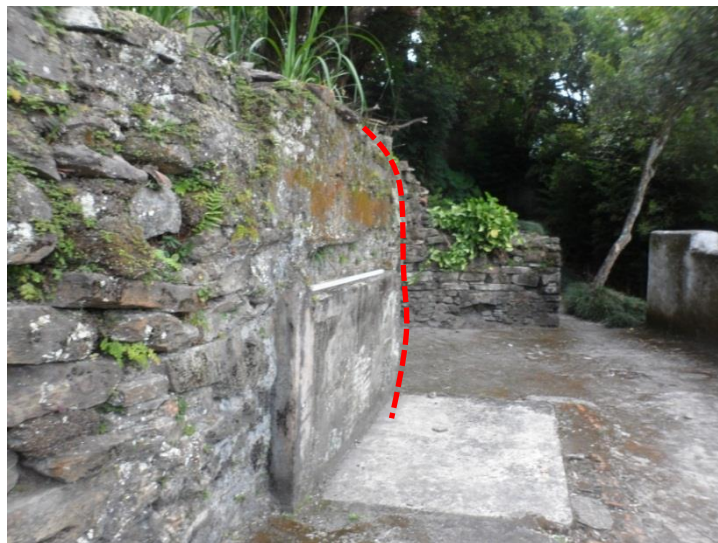
Foto 16 - Área 1 – Muro de contenção estufado. Autora da foto - Érika Gomes.

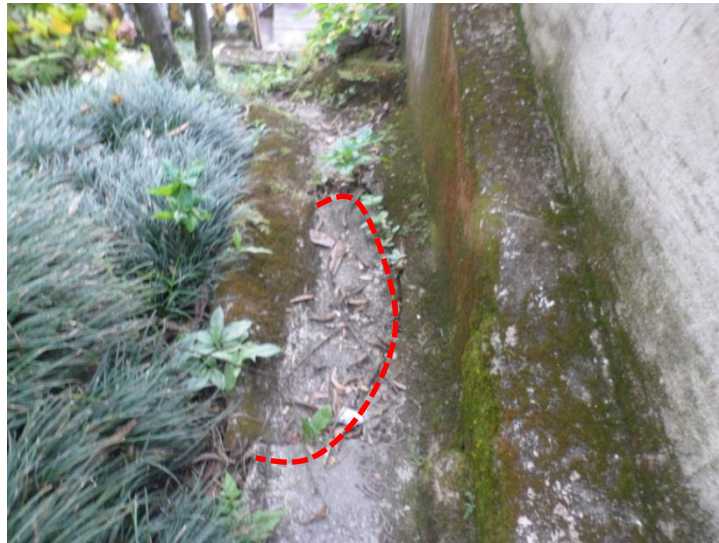
Foto 17 - Área 1 – Abatimento em canaleta de drenagem. Autora da foto - Érika Gomes.

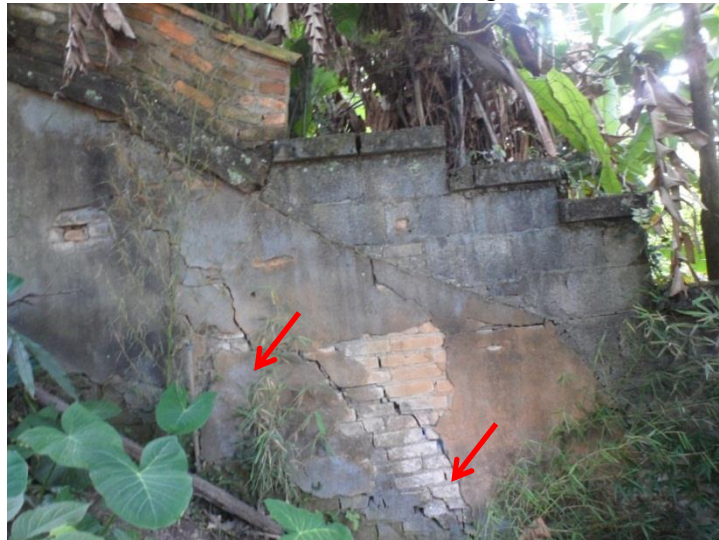
Foto 18 - Área 2 – Trinca em muro de divisa em alvenaria. Autora da foto - Érika Gomes.

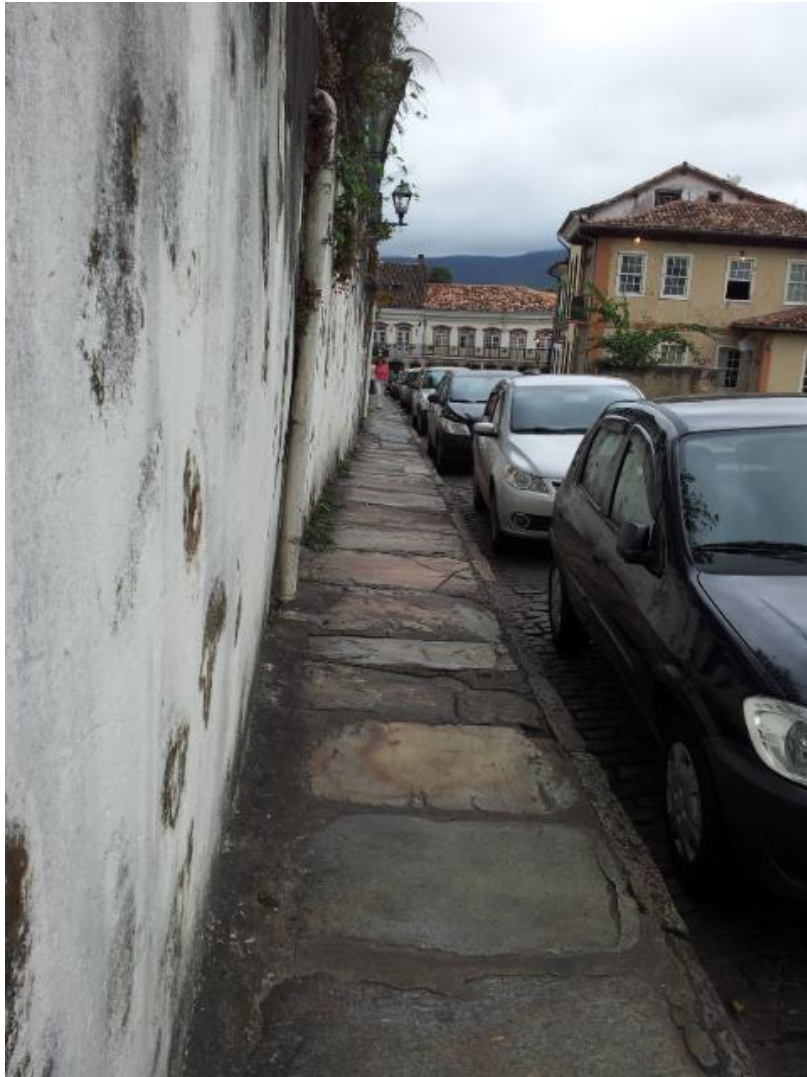
- A contenção superior à via apresenta expressivo desalinhamento horizontal e distorção vertical. Estes padrões aparentam resultar de uma possível falta de controle técnico durante a construção, mas algumas trincas acompanham sua estrutura (contato face do muro e pilar).
- A contenção superior à via apresenta expressivo desalinhamento horizontal e distorção vertical. Estes padrões aparentam resultar de uma possível falta de controle técnico durante a construção, mas algumas trincas acompanham sua estrutura (contato face do muro e pilar).

Foto 19 - Área 2 – Distorções em estrutura de contenção de pedra argamassada. Autora da foto - Érika Gomes.

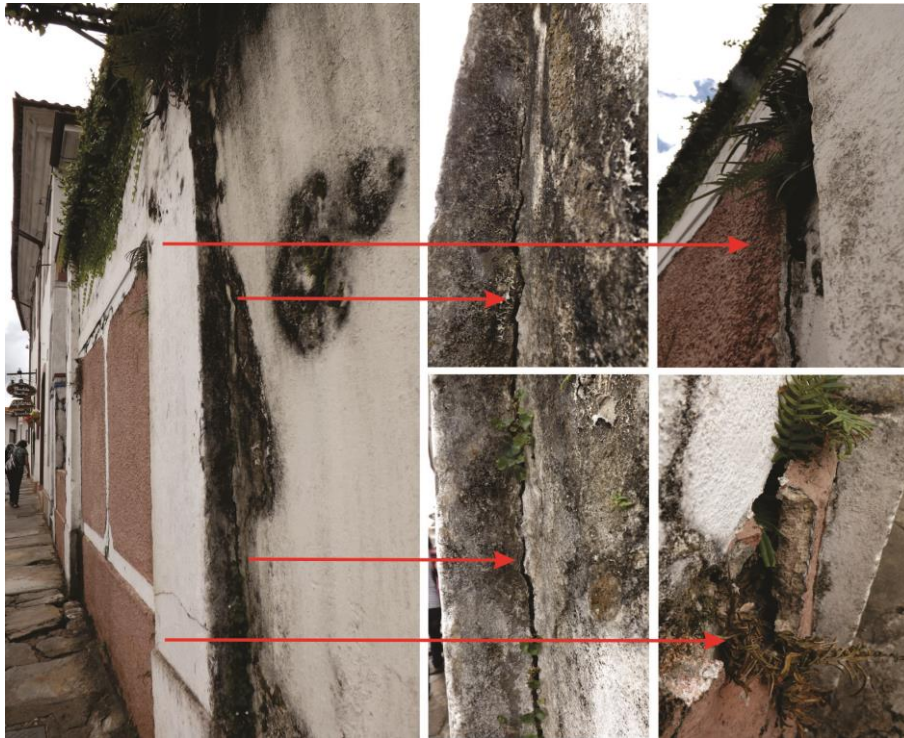
Foto 20 - Área 2 – Patologias em estrutura de contenção caracterizadas por trincas e fissuras.
Autora da foto - Érika Gomes.

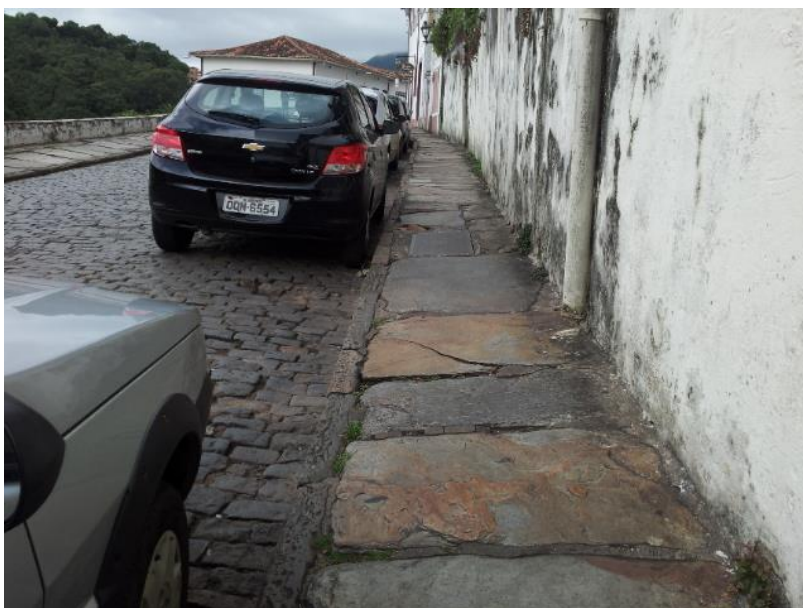
- O passeio norte (**Foto 21**), paralelo à contenção superior, está relativamente bem conservado, salvo poucos pontos que demandam manutenção. Este não apresenta sinais de abatimento, nem padrões de fissuramento transversal ou longitudinal expressivos.

Foto 21 - Área 2 – Passeio norte sem grandes indícios de problema. Autora da foto - Érika Gomes.

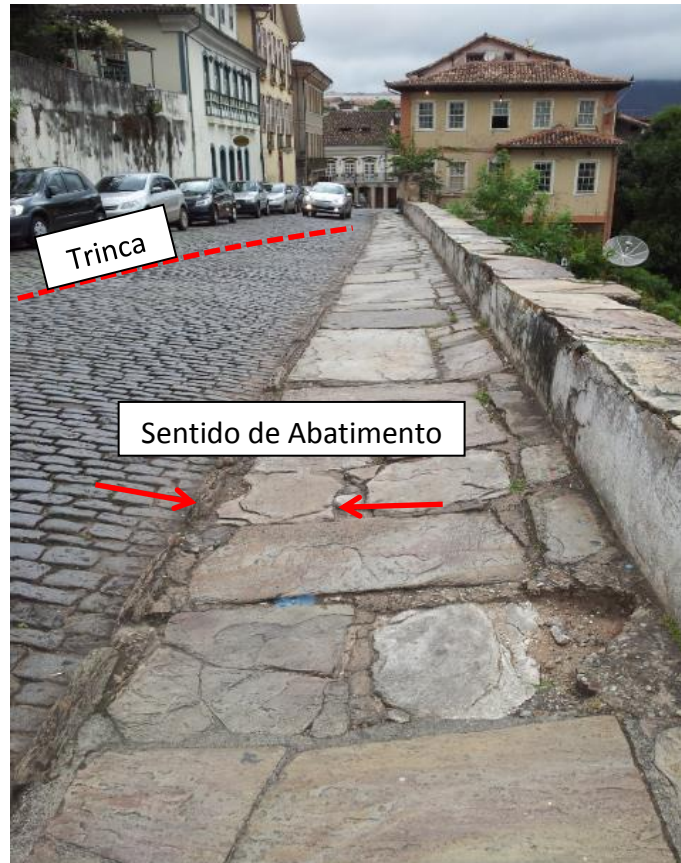
- O passeio sul (**Foto 22**), paralelo à contenção inferior, está visivelmente abatido, com caimento em direção à via, o que configura maior depressão nas imediações do meio fio.

Foto 22 - Área 2 – Passeio Sul com problemas gerais que reforçam a caracterização do abatimento, além de problemas de manutenção que interferem no fluxo de águas superficiais. Autora da foto - Érika Gomes.

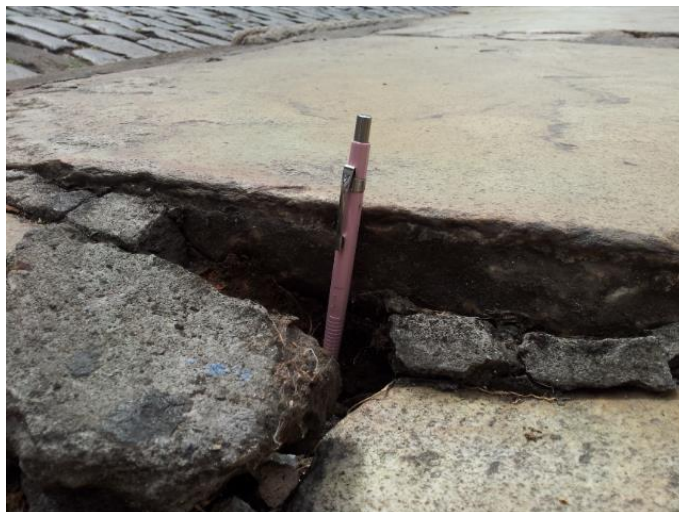
Foto 23 - Área 2 – Passeio Sul com abatimento entre placas de revestimento em pedra.

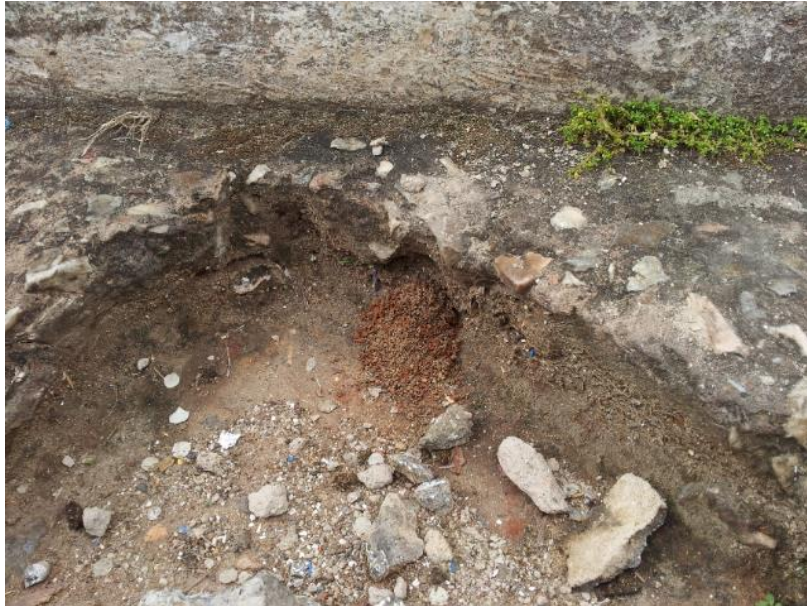
Foto 24 - Área 2 – Passeio Sul com falta de revestimento e presença de formigueiro. Autora da foto - Érika Gomes.

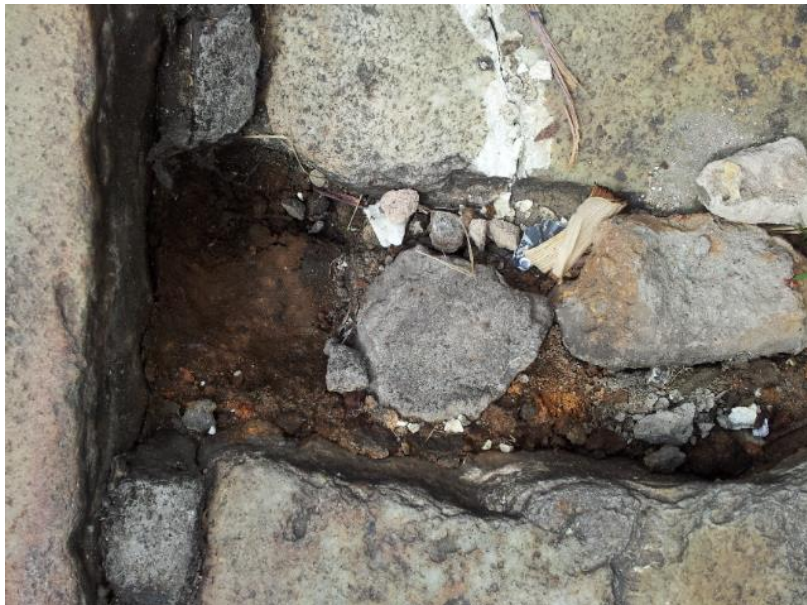
Foto 25 - Área 2 – Passeio Sul com buracos no revestimento e, conseqüentemente, pontos de empoçamento. Autora da foto - Érika Gomes.

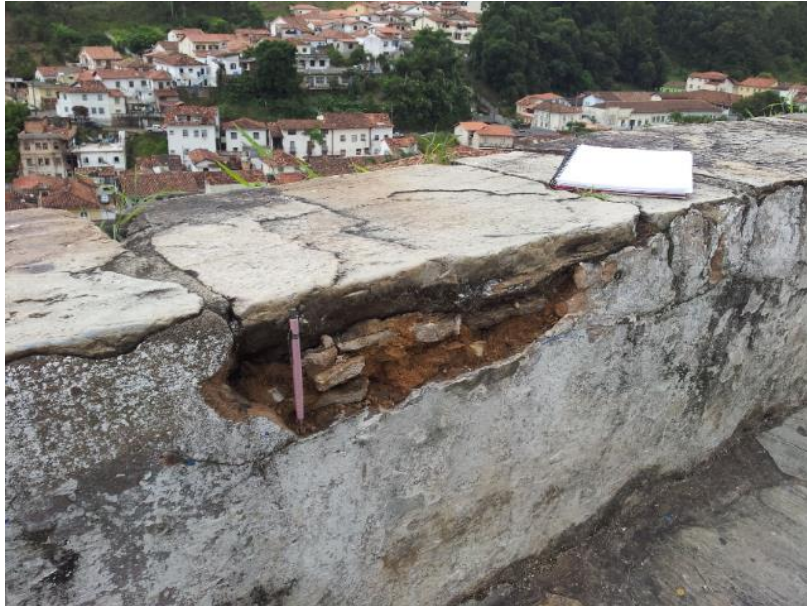
- Na contenção inferior ocorre o deslocamento do revestimento de face (argamassa aparente a via Getúlio Vargas), com a presença de pedras relativamente deslocadas em seu topo. A movimentação dos blocos de pedra pode ser apontada como possível causa do deslocamento mencionado.

Foto 26 - Área 2 – Patologia em muro de contenção com deslocamento do revestimento de face.
Autora da foto - Érika Gomes.

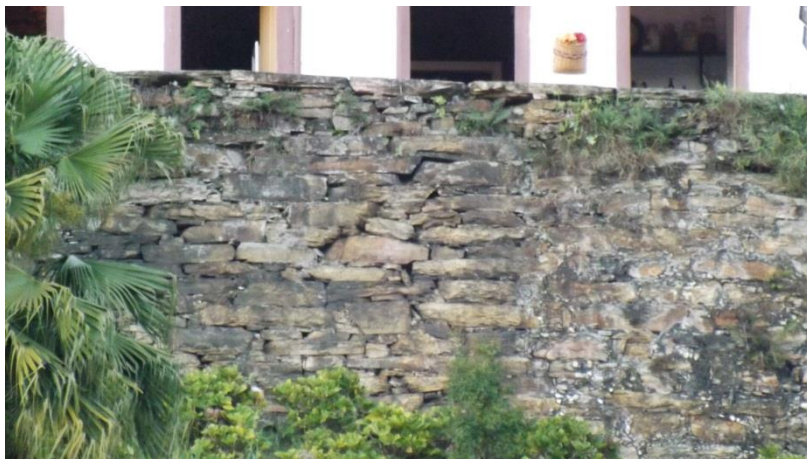
- A face do muro inferior, aparente à residência nº21, apresentava diferenças de tonalidades e texturas, indicando diferentes padrões construtivos (pedra seca e pedra argamassada), o que caracteriza possível reforma posterior à construção.

Foto 27 - Área 2 – Face do muro de contenção com diferença de textura de materiais e consequentemente, conceitos construtivos. Autora da foto - Érika Gomes.

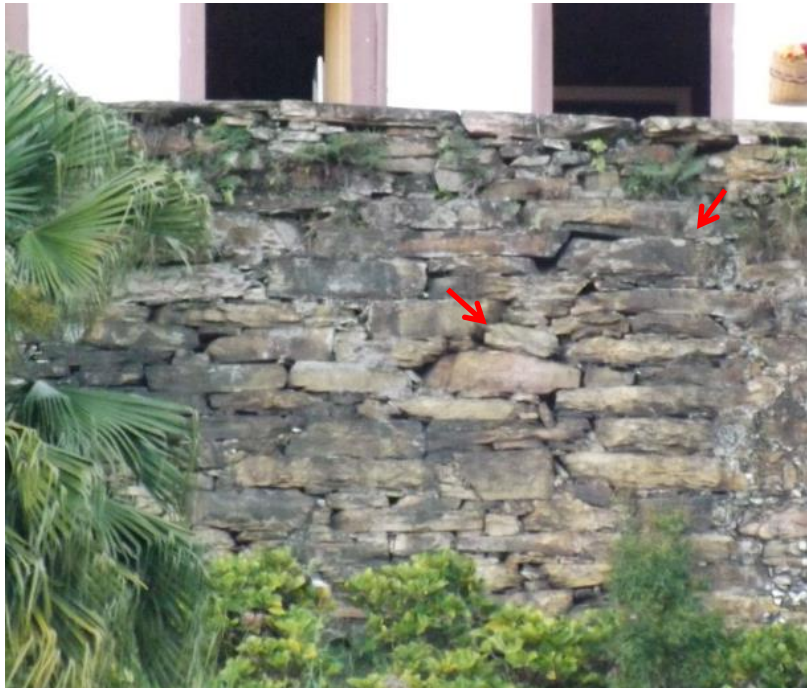
- No trecho de pedra seca, na face do muro aparente a residência nº21, é possível observar padrões de desalinhamento entre as pedras, com aberturas concentradas em determinados pontos, caracterizando falha executiva ou possível movimentação.

Foto 28 - Área 1 – Irregularidades no alinhamento de pedras em face de muro de contenção. Autora da foto - Érika Gomes.

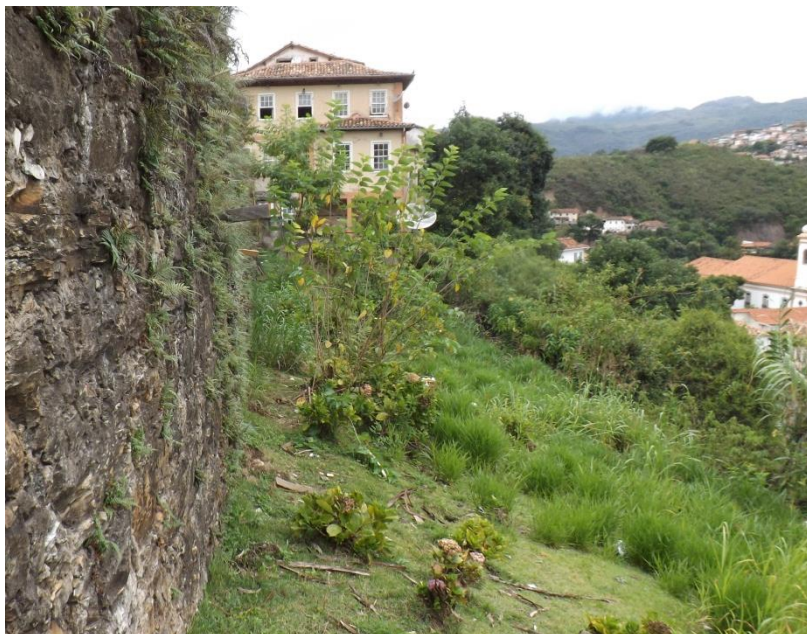
- O terreno jusante à contenção inferior possui declividade moderada à elevada, com características de aterro não compactado. Sua superfície está densamente coberta por grama e vegetação rasteira, a drenagem é apenas natural.

Foto 29 - Área 1 – Vista do terreno jusante à rua Getúlio Vargas, com sua declividade e estado de conservação. Autora da foto - Érika Gomes.

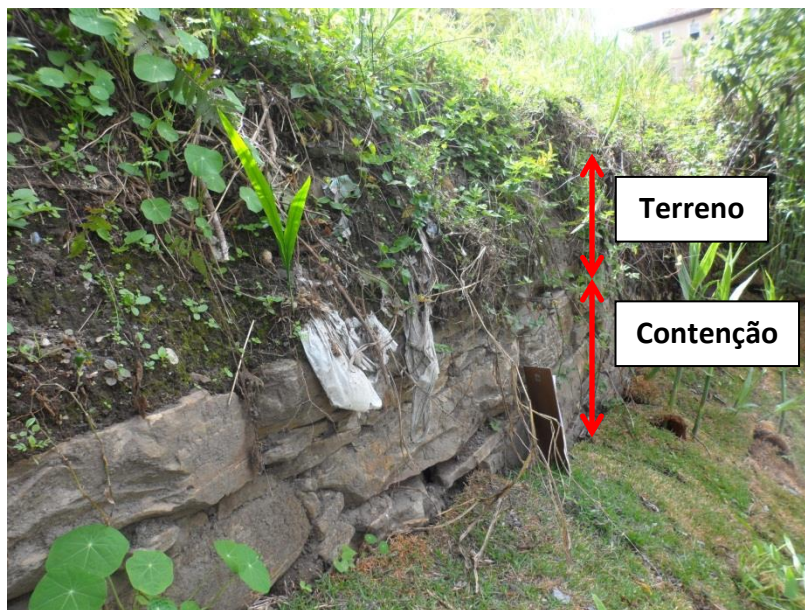
- O terreno de base da contenção inferior também é contido por muro de pedra seca de pequena altura (aproximadamente 0,60m). Contudo, não é conformado talude montante a este muro, desta forma o terreno galga a estrutura.

Foto 30 - Área 1 – Contenção do terreno de base em muro em pedra seca, com altura de $\approx 0,60\text{m}$ e material jusante, contaminado, galdando a estrutura. Autora da foto - Érika Gomes.

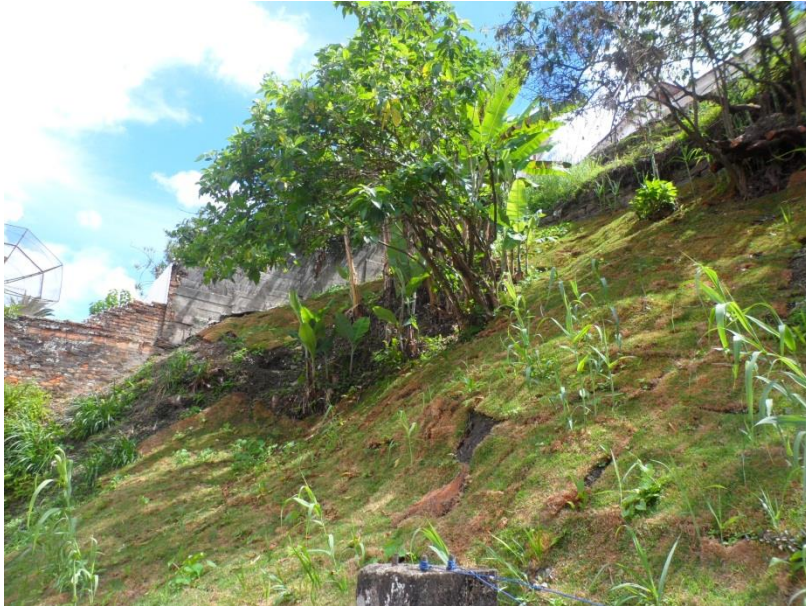
- O talude inferior à contenção de 0,60m possui elevada declividade, apresentando elementos propícios à instabilidade, tais como - vegetação inadequada à declividade, incluindo presença de bananeiras e bambuzal; depressão com possível acúmulo de água, falta de conformação topográfica, com material de baixa resistência exposto.

Foto 31 - Área 1 – Terreno de base em sua porção côncava, com a presença de bananeiras. Autora da foto Júlia Lopes.

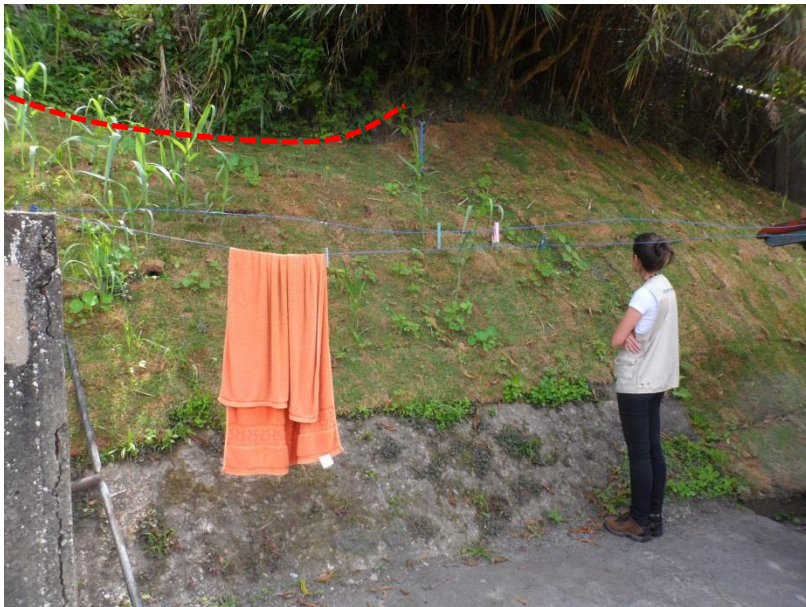
Foto 32 - Área 1 – Terreno de base em sua porção convexa caracterizada por uma depressão preenchida com bambuzal. Autor da foto - Hermano Lage.

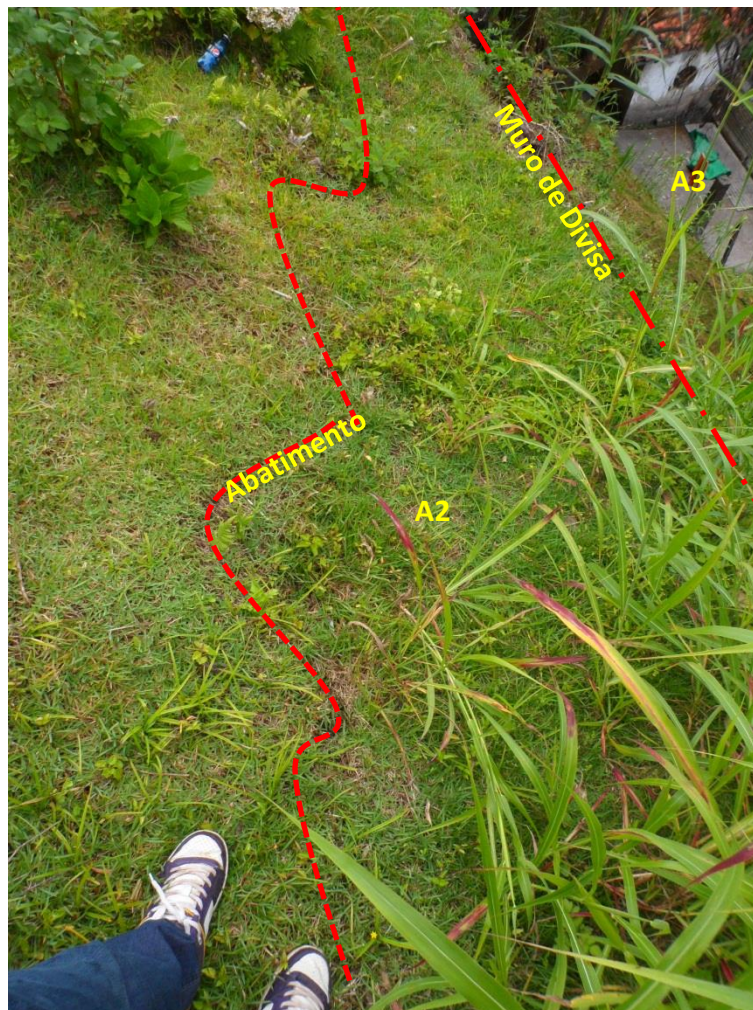
Este tipo de movimento ocorre lentamente e é evidenciado pelo adernamento de parte da vegetação e pelo degrau de abatimento na porção superior do talude. Se este fenômeno não for controlado é possível que haja evolução para um escorregamento de maior proporção;

Foto 33 - Divisa Área 2 e 3 – Degrão de abatimento acima do muro de contenção de $\approx 0,60\text{m}$ de altura. Autor da foto - Hermano Lage.

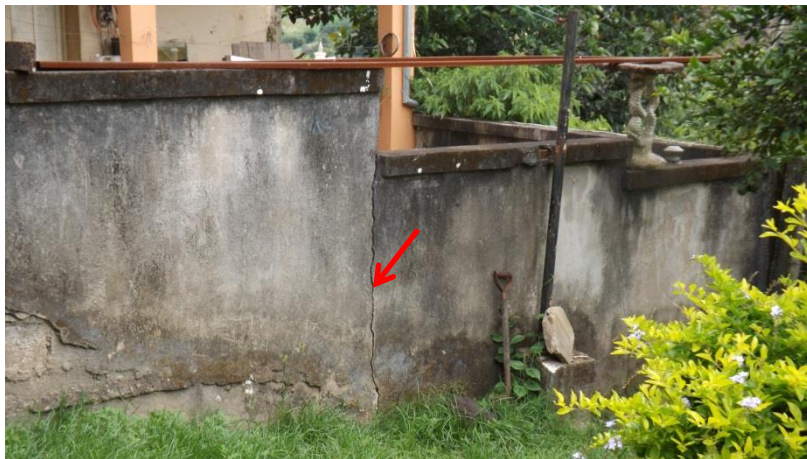
- Apesar de não terem sido registradas ocorrências de movimentação internas as edificações próximas (segundo moradores), é evidente a movimentação do terreno em geral, caracterizada pelo aparecimento de trincas em elementos externos, principalmente trincas verticalizadas em muros de divisa de concreto e irregularidade em relação ao padrão construtivo (desalinhamento de pedras) em muros de pedra seca. O fato dos usuários não darem relevância a estes indícios subentende a uma ocorrência em longo prazo.

Foto 34 - Área 1 – Trinca em muro de divisa, em concreto. Autora da foto - Érika Gomes.

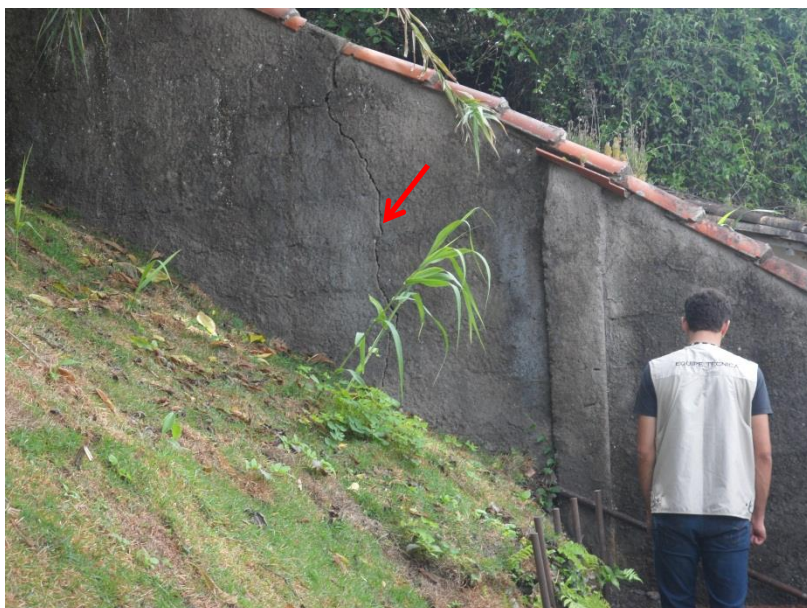
Foto 35 - Área 3 – Trinca em muro de divisa, em concreto. Autora da foto Júlia Lopes.

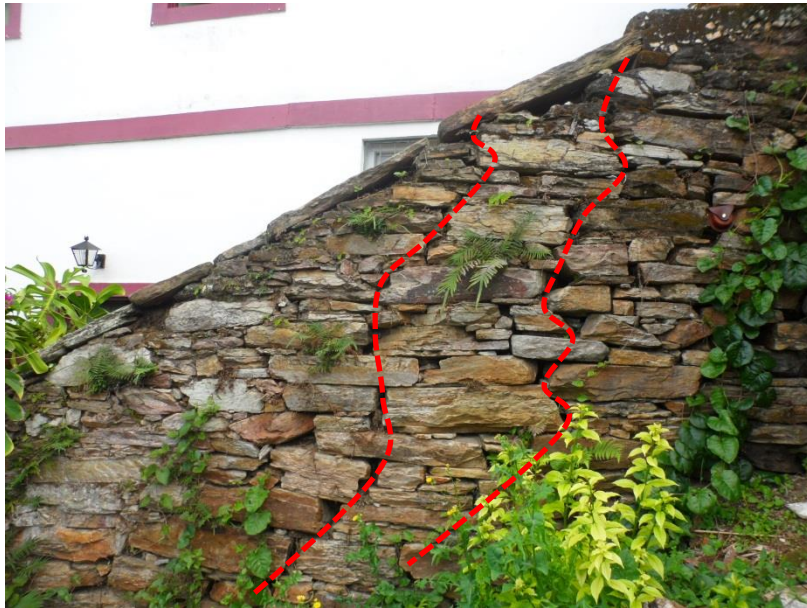
Foto 36 - Desalinhamento de pedras em face de muro de divisa. Autora da foto - Érika Gomes.

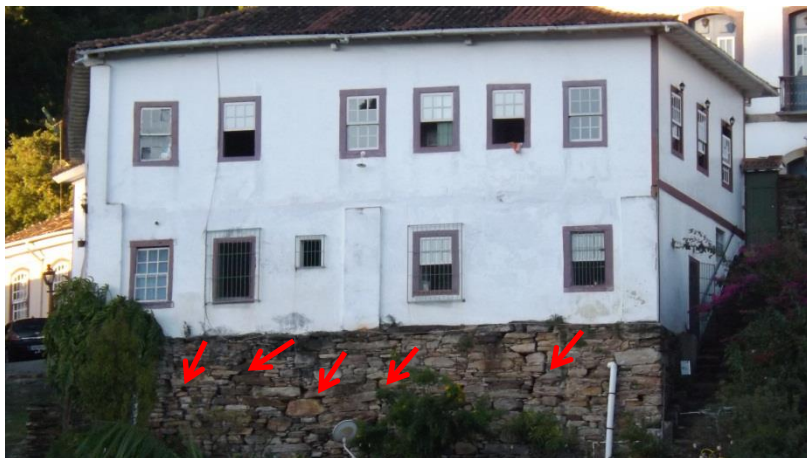
Foto 37 - Possível desalinhamento de pedras em face de muro de contenção. Autora da foto - Érika Gomes.
