Prezado, em atendimento ao ofício 021/2015/COMDEC, estamos apresentamos o laudo técnico sobre a investigação geológico-geotécnica executada para a caracterização dos mecanismos potenciais de instabilização e as propostas técnicas para a solução dos problemas detectados na Rua Getúlio Vargas, nº 66, Bairro Rosário. Este laudo consta de 14 laudas digitadas de um só lado e rubricadas, sendo a primeira assinada.

**Laudo técnico referente à Rua Getúlio Vargas, no trecho que se estende entre os números 91 e 26, Bairro Rosário**

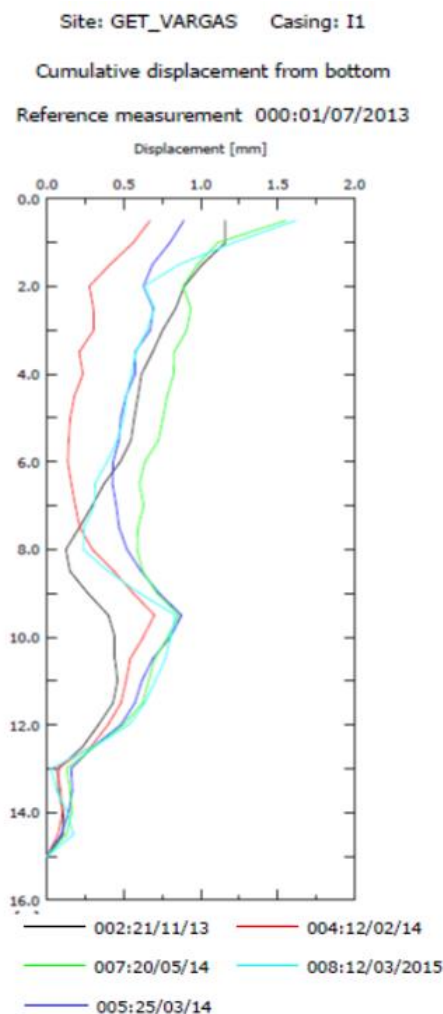
**Figura 5.1** - Deslocamento resultante – Vertical I1 Rua Getúlio Vargas

**Comentário:** Conforme gráfico de leituras atualizadas não se observa deslocamento expressivo desta vertical. Os valores registrados ao longo do período são de até 1,50mm, isto é, ocorrem dentro das margens de precisão descritas para o equipamento, conforme Fabricante.

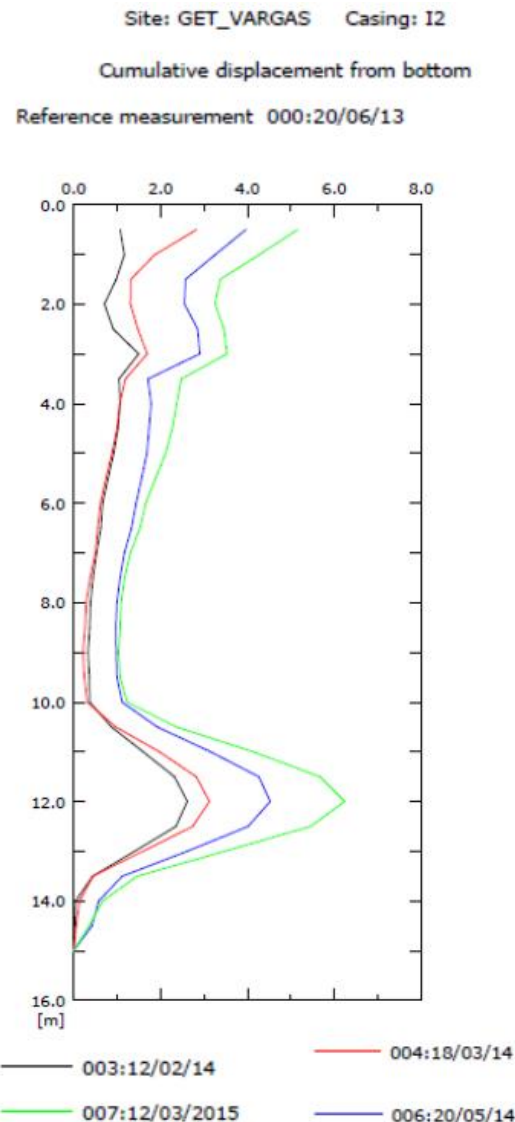
**Figura 5.2** - Deslocamento resultante SISGEO – I2 Rua Getúlio Vargas

**Comentário:** Conforme gráfico de leituras atuais, percebe-se superficialmente deslocamentos da ordem de até 5,0mm, que diminuem linearmente até valores inferiores a 2,0mm observados na profundidade da ordem de 10m. Além destes movimentos superficiais, caracteriza-se a ocorrência de deslocamentos mais profundos, tendo em vista que ocorre progressão de movimento até 6,0mm, concentrados na profundidade de aproximadamente 12,0m. Tal deformação pode ser entendida como limite da provável da cunha de ruptura, ou zona cisalhada. O entendimento destas deformações e sua progressão são de fundamentais importância para percepção do risco.
