LAUDO TÉCNICO

IG-1403-DEC-E-LT-00

LAUDO TÉCNICO REFERENTE À ESCOLA PADRE

CARMÉLIO A. TEIXEIRA

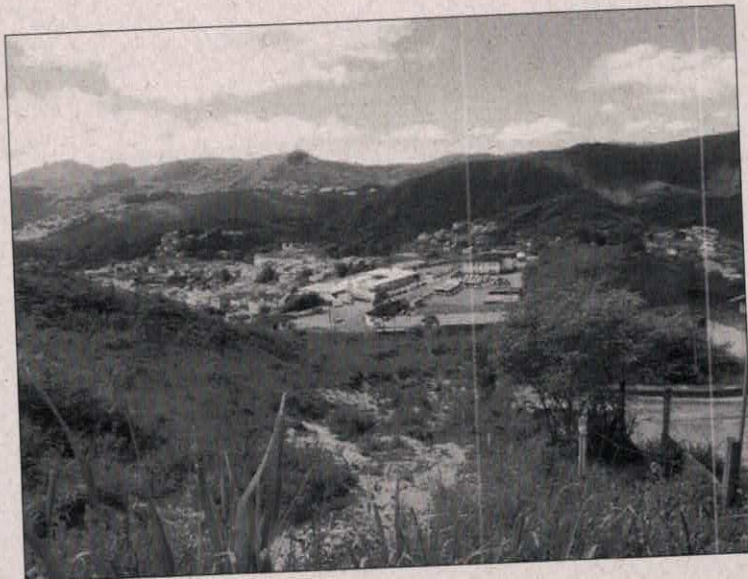
A área está localizada no alto da encosta, domínio de filitos da Formação Cercadinho. Apresenta declividade média de 35°, forma côncavo-convexa e cerca de 100 m de comprimento (Foto 4.1).

Foto 4.1- Vista geral da encosta localizada a leste do pátio da escola (seta). Notar a alta declividade e forma côncava da encosta, bem como os afloramentos de filito.

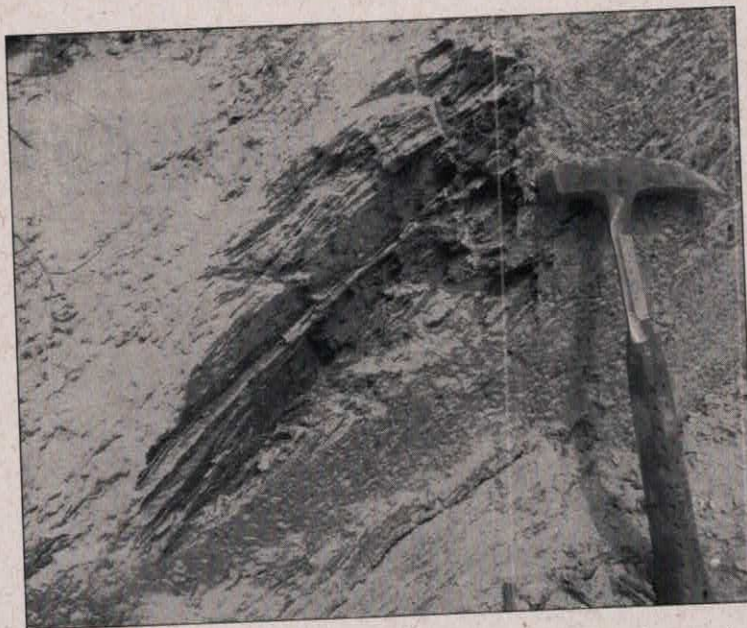
Foto 4.2- Detalhe do filito apresentando cor cinza a cinza prateado, elevado grau de alteração (A4) e resistência muito branda inferior (R1-).

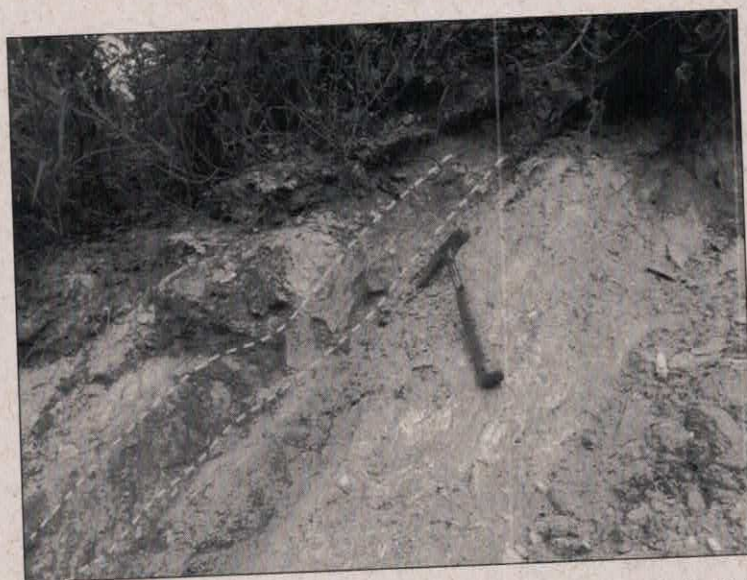
Foto 4.3- Vista geral para o afloramento de filito A4/R1- encerrando lente decimétrica de quartzito ferruginoso com resistência ligeiramente maior.

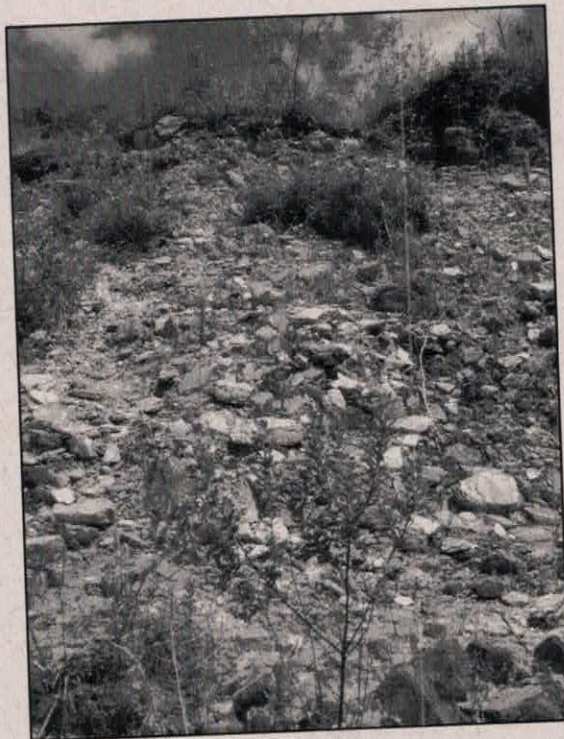
Do ponto de vista geomecânico, apresenta elevado grau de alteração (A4), resistência extremamente branda inferior (R1-) a superior (R1+), bem como raros núcleos de rocha com resistência branda (R2-) e grau de faturamento alto (F5) (Foto 4.4).

Foto 4.4- Vista geral para o núcleo de filito com resistência branda (R2-), grau de alteração alto (A4) e elevado grau de faturamento (F5).

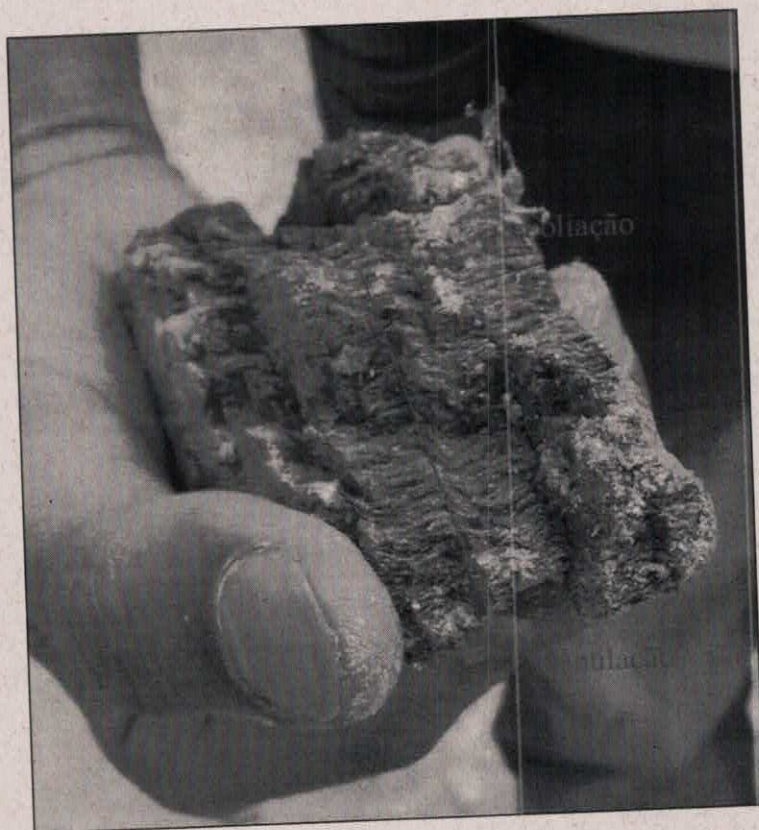
A clivagem de crenulação, assim como a foliação penetrativa, constitui um plano de reorientação mineral, porém, não tão bem desenvolvido quanto neste. Visto que estas estruturas se formam em resposta a eventos deformacionais, pode-se inferir que a clivagem de crenulação é posterior, pois corta o plano da foliação (Foto 4.5).

Foto 4.5- Detalhe da amostra de mão do filito exibindo o plano da foliação principal crenulado.

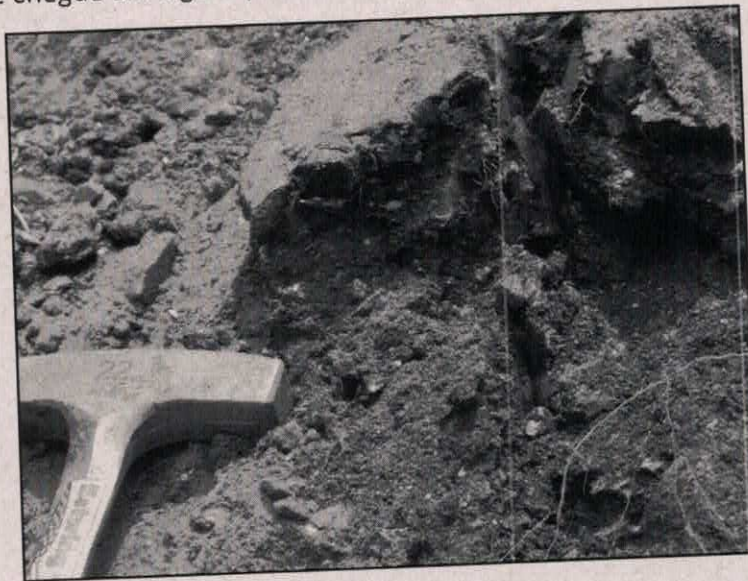
Foto 4.6 - Detalhe do aterro presente na base da escola Padre Carmélio. Notar a presença de pedregulhos médios de filito imersos na matriz arenosa fina.

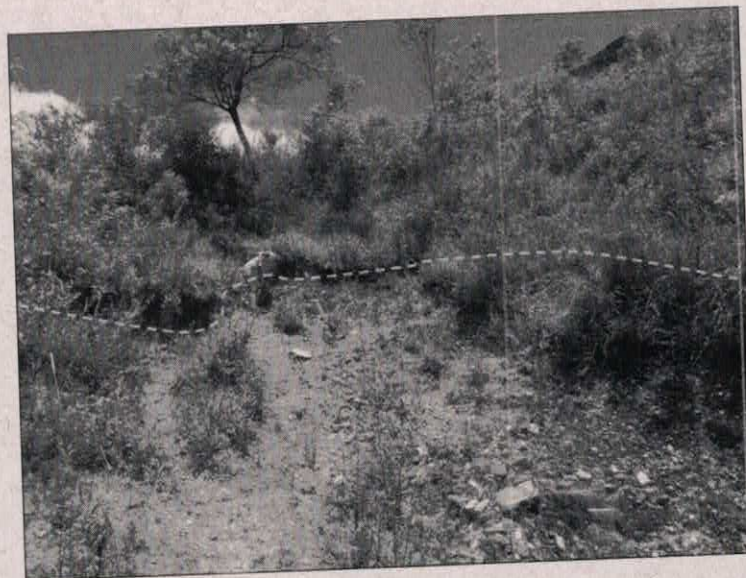
O aterro observado tanto na porção sul quanto oeste da escola exibe coloração marrom, textura arenosa fina com silte e quantidade variável de pedregulho médio a grosso de filito alterado (Foto 4.6). Estima-se que esteja assentado sobre o filito alterado e que chegue em alguns pontos a 8 m de espessura (Foto 4.7).

Foto 7: Vista geral do provável contato entre o aterro sob o qual a escola foi implantada e o filito da Formação Cercadinho.

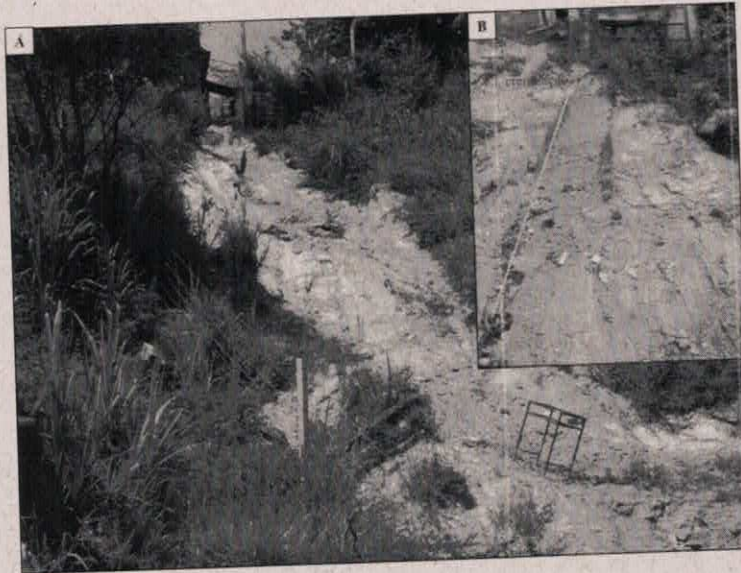
Restringe-se à região leste da escola, em porção da encosta com geometria côncava e mergulho paralelo a subparalelo à atitude da foliação no filito (Foto 5.1). Caracteriza-se, de um modo geral, por constituir um conjunto de escorregamentos localizados em porções do talude natural com declividade superior à declividade média deste (Foto 5.2).

Ocorre condicionado por descontinuidades paralelas ao plano da foliação penetrativa, principal superfície de escorregamento, podendo também estar associado ao plano da foliação de crenulação, superfície responsável por liberar lateralmente a massa de rocha. Além destes condicionantes, é importante destacar o intenso intemperismo químico e físico que estas rochas estão submetidas, o qual é responsável pela diminuição significativa do ângulo de atrito nos filitos mais alterados bem como a inexistência de sistema de drenagem.

Foto 5.1- A) Vista geral do terço superior da encosta acometido por escorregamento planar. B) Detalhe da superfície de escorregamento condicionada pelo plano da foliação no filito. A linha amarela exhibe descontinuidade paralela ao plano da clivagem de crenulação que, por vezes, pode condicionar a liberação lateral da massa rochosa na forma de cunhas.

Quanto à porção da encosta acometida por escorregamentos planares e ou cunha, sugere-se a armação do filito em tela galvanizada e o plantio de gramas para evitar a erosão e diminuir a velocidade de escoamento, além da implantação de um sistema de drenagem.

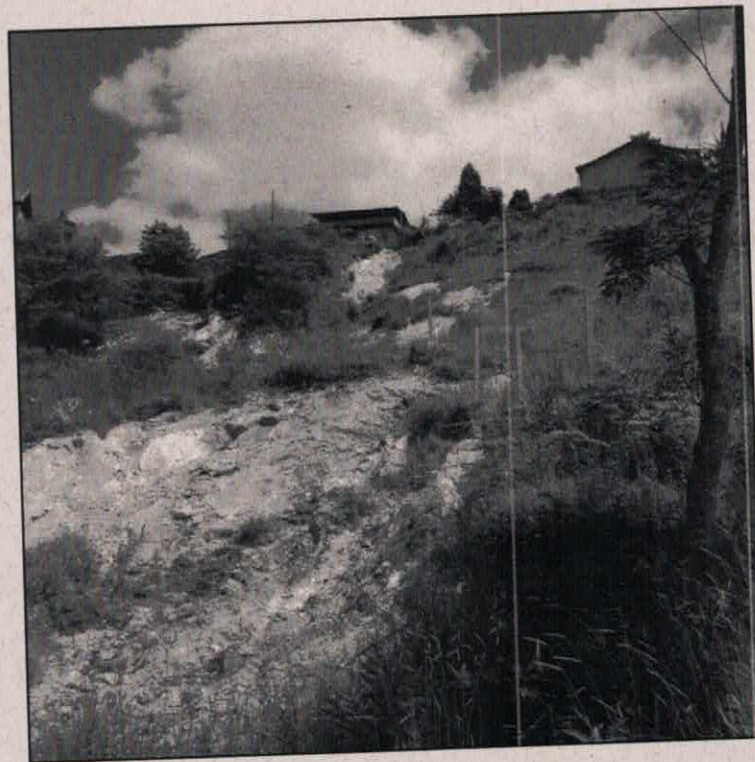
Foto 5.2- A) Vista geral da encosta acometida por diversos escorregamentos planares de pequeno porte.

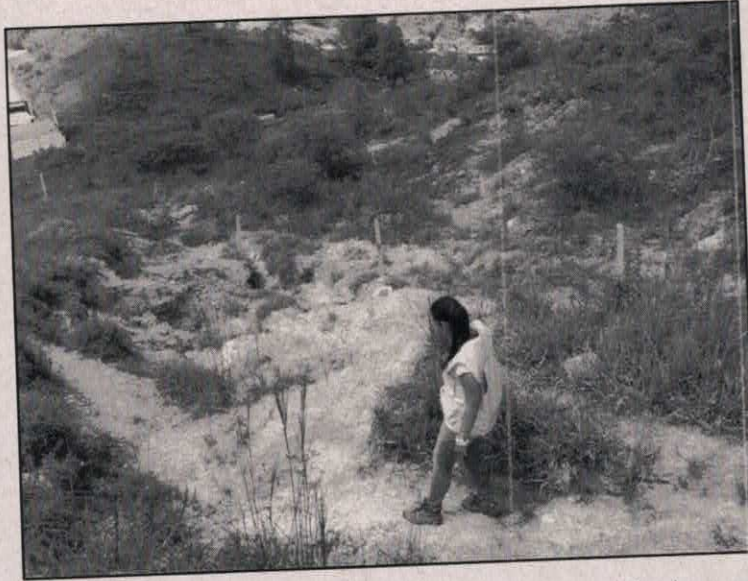
Atualmente nota-se o desenvolvimento de sulcos e ravinas retrabalhando os escombros dos deslizamentos (Foto 5.3).

Foto 5.3- Vista geral para o desenvolvimento de sulcos e ravinas modelando os escombros dos escorregamentos.

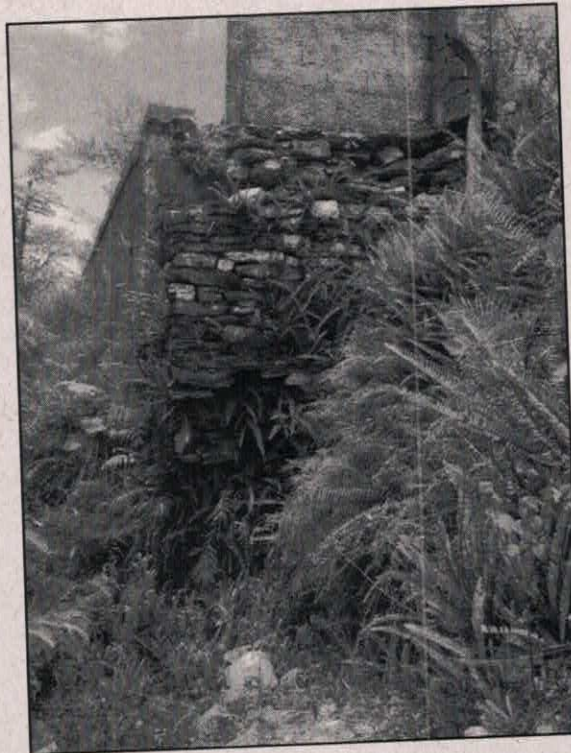
As Fotos 5.4 e 5.5 apresentam os danos materiais decorrentes da evolução do problema.

Foto 5.4- Vista geral para o muro de gravidade constituído por blocos tabulares de quartzito descalçado na base por provável ruptura planar envolvendo o aterro da escola.

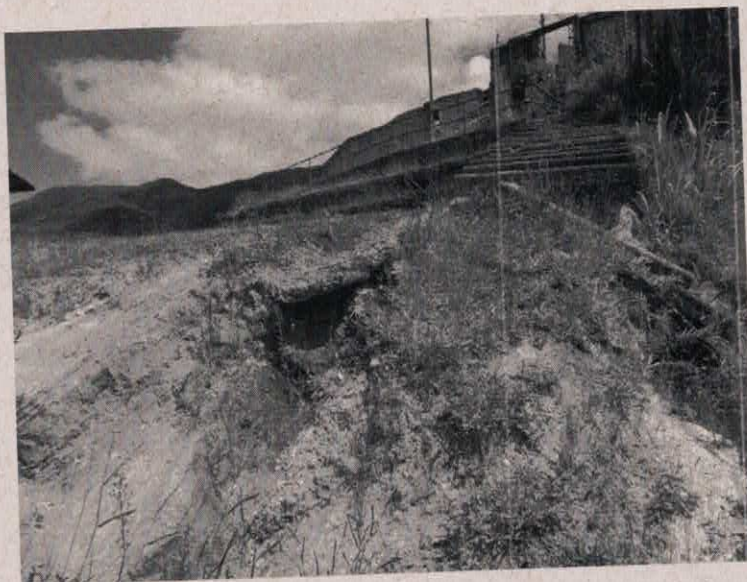
Foto 5.5 Detalhe da escada completamente avariada devido a processos erosivos promovidos, possivelmente, por problemas de drenagem.

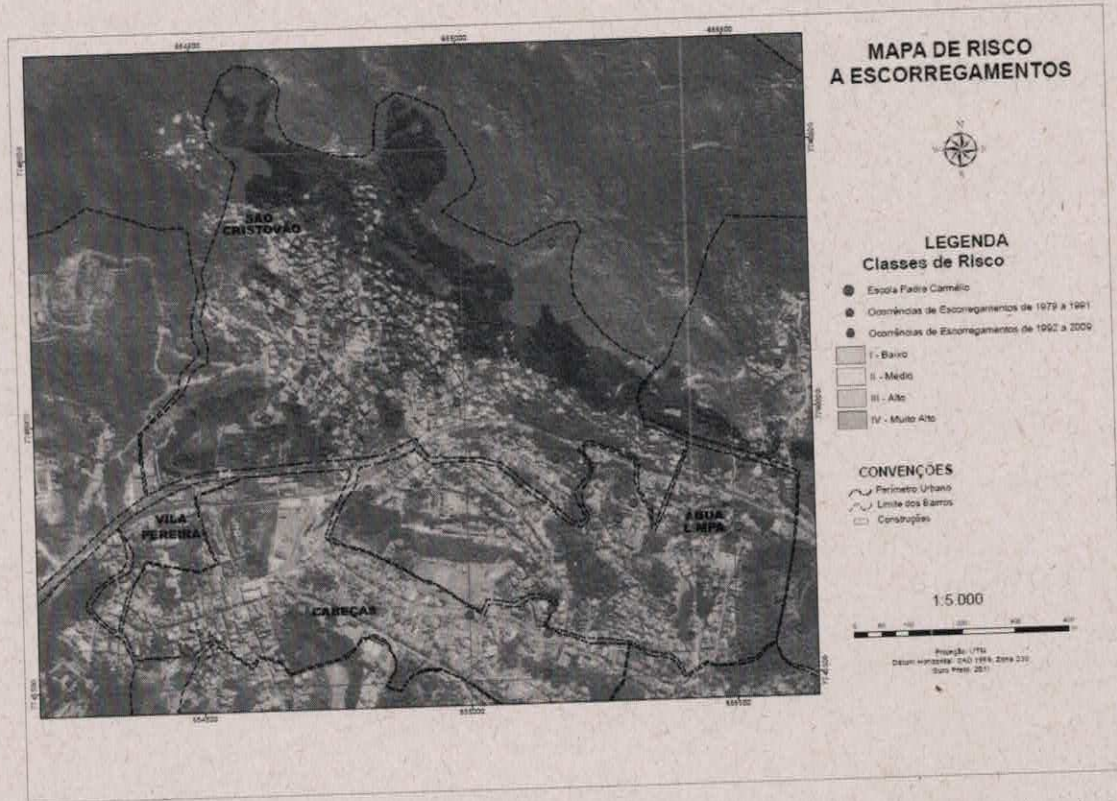
Diante do que foi exposto acima e considerando que a área alvo dos estudos é classificada como de muito alto risco (Fonntes, 2011) (Figura 7.1), o IGEO entende que o aterro localizado a oeste da escola oferece risco eminente de escorregamento para este período de chuvas. Desta forma, é de suma importância o isolamento da área em um raio de aproximadamente 15 m da crista do talude para montante.

Figura 7.1- Mapa de risco a escorregamentos do bairro São Cristóvão. A escola é representada pelo círculo de cor rosa.

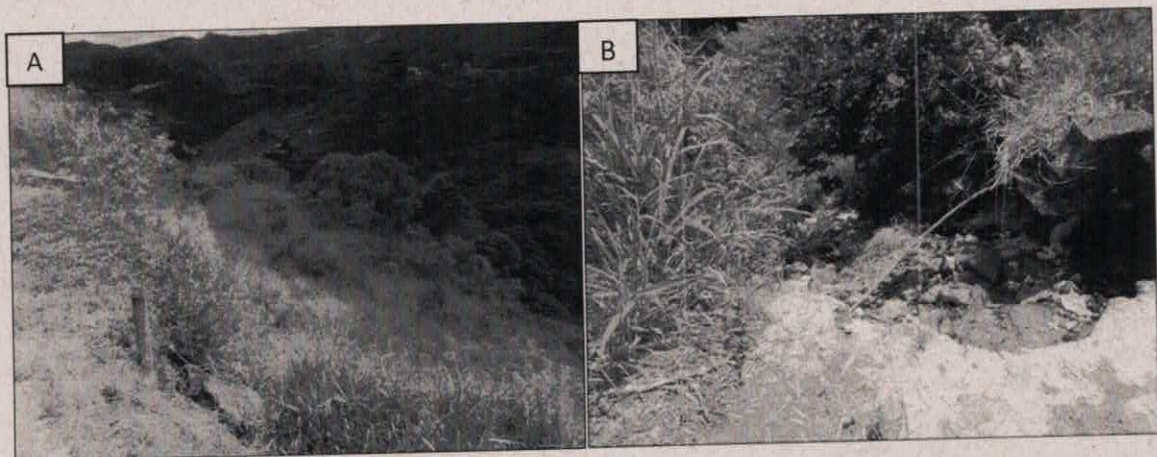
- A evolução do processo de solapamento da borda do aterro identificado na porção sudoeste da escola, caracterizado historicamente por apresentar sucessivos episódios de escorregamentos gravitacionais de massa (Figura 1.2 A);
- A abertura de ravina no maciço de aterro situado próximo ao anexo da escola, o qual foi construído recentemente (Figura 1.2 B);
- A evolução do abatimento do aterro situado na porção sul da escola, onde já é possível notar um recalque de aproximadamente 13 cm (Figura 1.3);
- O aparecimento de trincas de tração em estruturas de alvenaria (Figura 1.4);
- A evolução dos processos erosivos na região do talvegue situado na porção leste da escola, acompanhado por processos de deslocamento do maciço de filito segundo o plano da foliação, devido a sua exposição a intempéries (Figura 1.5);

Figura 1.2 - A) Vista geral para a borda do aterro situado na porção sudoeste da escola acometido por processos evolutivos de solapamento, em virtude da geometria íngreme do talude e erosão hídrica provocada pelo fluxo laminar. B) Detalhe da evolução da ravina em virtude da manutenção de fluxos concentrados de água.

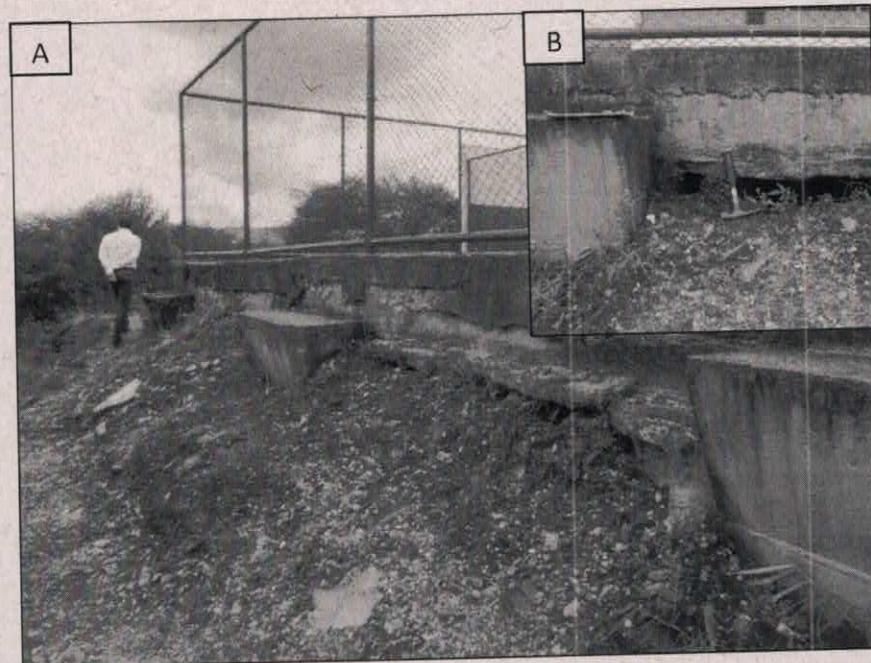
Figura 1.3 - A) Vista geral para o recalque do aterro situado na porção sul da escola. B) Detalhe do vão criado entre o piso da quadra de esportes e o maciço de aterro devido ao recalque deste.

Quanto aos claros sinais de movimentação que afetam o aterro da escola, principalmente na porção sul deste, não é possível afirmar se a superfície de ruptura ocorre no contato entre este e a fundação, se ocorre na porção superior do maciço de filito ou se é de natureza mais profunda. Desta forma, o IGEO mantém as recomendações propostas no documento, IG-1403-DEC-E-LT01-00, o qual preconiza a manutenção do isolamento de uma área com raio de 15 m da crista do talude de aterro rompido na porção sudoeste da escola, e o constante monitoramento das trincas e demais deformações que eventualmente ocorrerem na estrutura predial da escola.

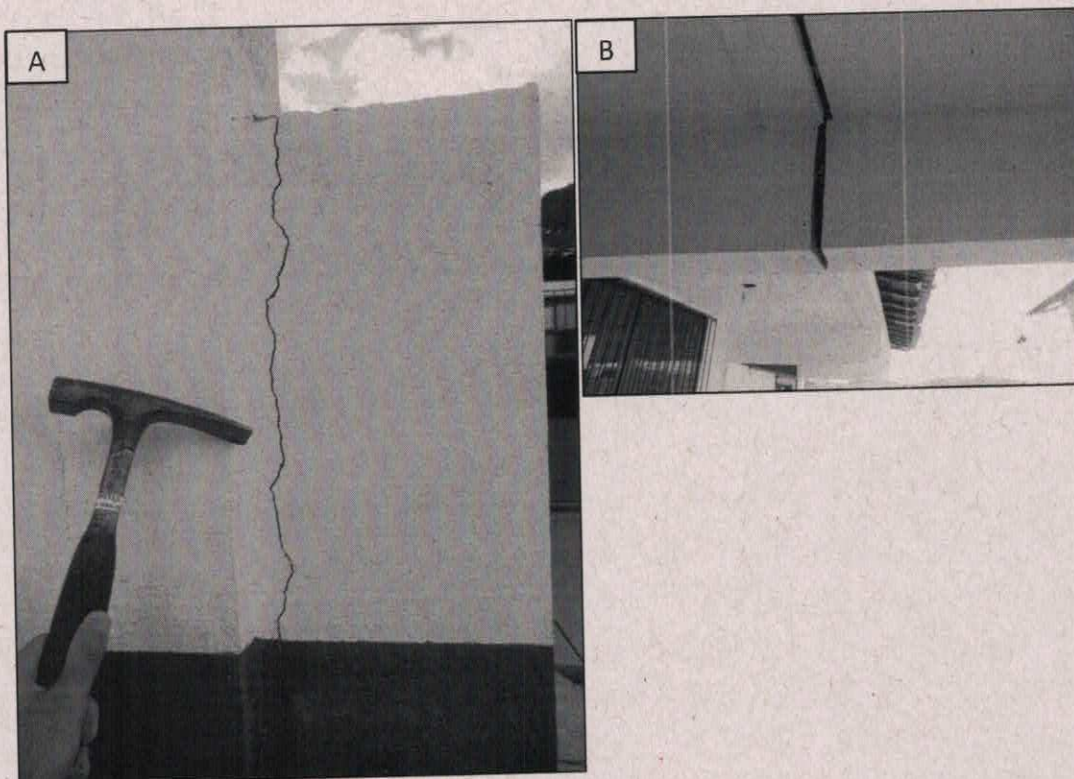
Figura 1.4 - A) Detalhe da trinca de tração no muro que dá para os fundos da escola. B) Detalhe para o deslocamento relativo entre o prédio da biblioteca e o prédio central.

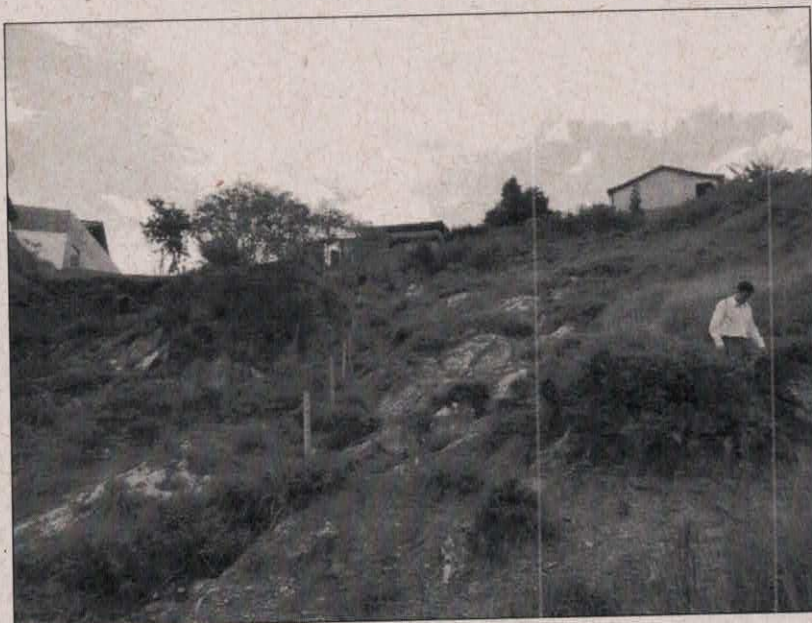
Figura 1.5 – Vista para o talvegue onde pode-se notar a evolução dos processos erosivos acompanhado por processos de deslocamentos “empastilhamento” do maciço de filito condicionado pelo plano da foliação.

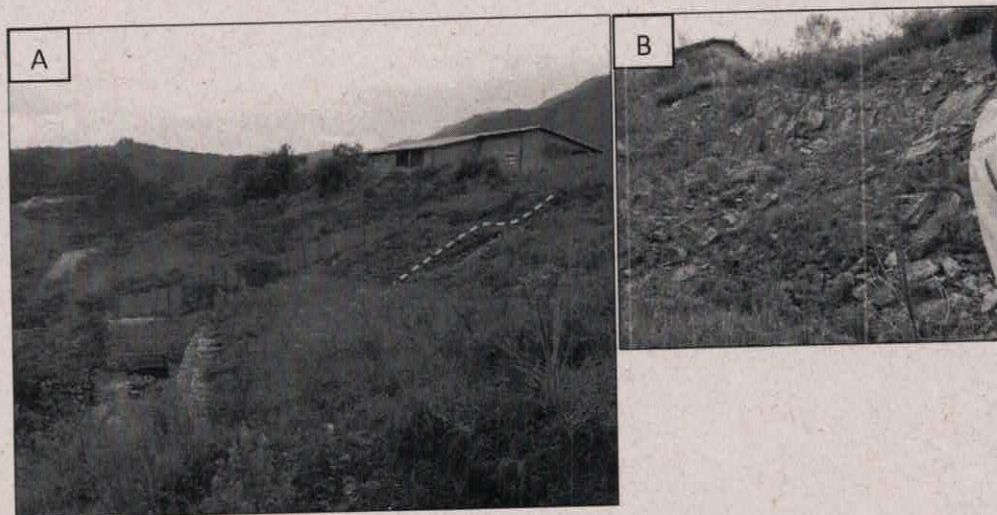
cujo mergulho deste plano é baixo, e de ruptura planar, nas porções cujo o flanco curto da dobra exhibe mergulho moderado a alto (Figura 1.6).

Figura 1.6 – A) Vista geral para o terço inferior da encosta onde se efetuou um corte vertical e se construiu um muro gabião com aproximadamente 3,5 m de altura por 3 m de largura aparente. Conforme pode-se observar na mesma foto, a estrutura de contenção já se encontra bastante deformada em sua porção central. O tracejado marca a inflexão do plano da foliação/acamamento observado em campo. B) Detalhe do intenso processo de empastilhamento/desplacamento de blocos de filito condicionados pelo plano da foliação/acamamento.

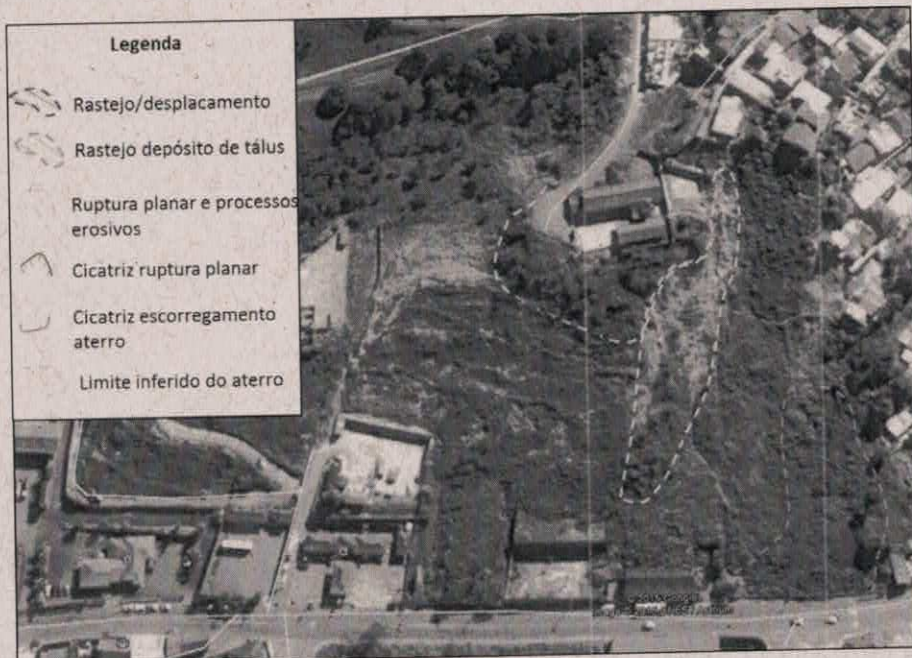
Figura 1.7 – Imagem de satélite da porção da encosta onde foi instalada a escola Padre Carmélio.

Diante do exposto acima e do entendimento, até o momento, acerca dos processos geodinâmicos atuantes na área de estudos, pode-se afirmar que o principal agente deflagrador do cenário de instabilidades está condicionado ao comportamento geotécnico do filito sericítico, caracterizado por exibir argilas expansivas em sua composição e baixo ângulo de atrito quando muito alterado, e ao processo de ocupação da referida encosta, dado especialmente através de cortes efetuados na sua base para a abertura da Av. Padre Rolim e construção de diversos galpões, conforme pode-se observar na Figura 1.7.
