SEMMA – OFÍCIO 533/2017

LAUDO GEOTÉCNICO nº 189/2013

Ofício IG-1412-DEC-E-LT01-00

Laudo Técnico Referente aos problemas de instabilidade da encosta situada nas adjacências da portaria do Parque Horto dos Contos pela Rua Getúlio Vargas.

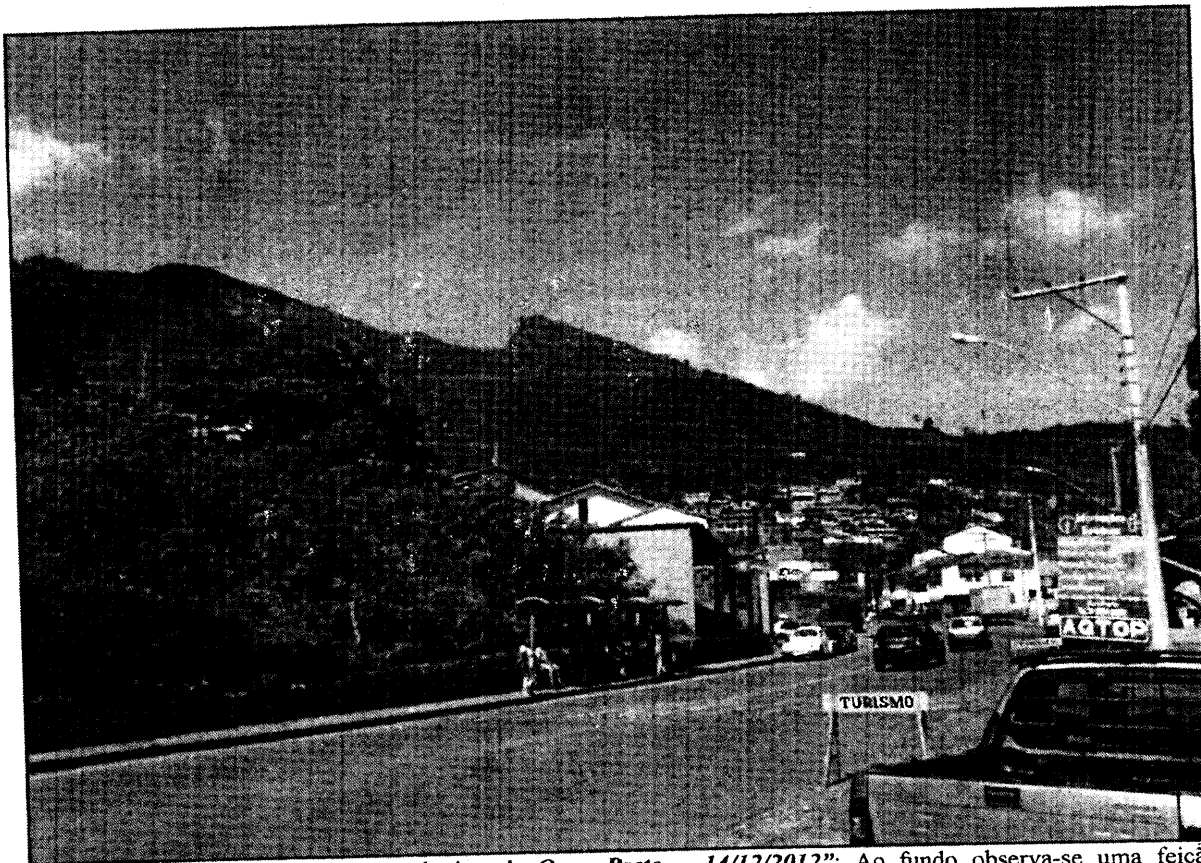
Foto 6 do "Dossiê do Risco Geotécnico de Ouro Preto - 14/12/2012": Ao fundo observa-se uma feição geomorfológica do tipo "cuesta" na Serra de Ouro Preto com denudação do terreno controlada pela foliação e xistosidade dos metassedimentos que apresentam mergulho a favor do pendor da encosta. Note que na terça parte inferior da encosta existem várias casas vulneráveis em situação de risco muito alto. A litologia da Serra de Ouro Preto é, em síntese, composta do topo para a base por uma cobertura limonítica de canga fragmentada e com gretas de tração, itabirito, filito e quartizito. Os fatores que elevam substancialmente o perigo natural da Serra de Ouro Preto são a elevada declividade do pendor da encosta e a grande diferença entre a condutibilidade hidráulica entre o itabirito (muito permeável) e o filito subjacente (pouco permeável). Em episódios de grande saturação do solo forma-se uma superfície naturalmente lubrificada pela água entre o itabirito e o filito, fator que diminui expressivamente o atrito e o equilíbrio de forças internas do maciço. O resultado final são os perigosos deslizamentos repentinos e abruptos que podem atingir proporções expressivas, como o que ocorreu na rodoviária no dia 03/01/2012 e vitimou duas pessoas. Pelo exposto acima, os condicionantes geológicos tornam perfeitamente possível a ocorrência de um deslizamento dessa natureza na terça parte superior da encosta em um episódio que atingiria toda a comunidade vulnerável na base da encosta mostrada na foto. Praticamente toda a Serra de Ouro Preto, que é densamente ocupada, é susceptível à mesma movimentação de massa que foi citada. Data: 29/11/2012; Autor: Charles Murta.

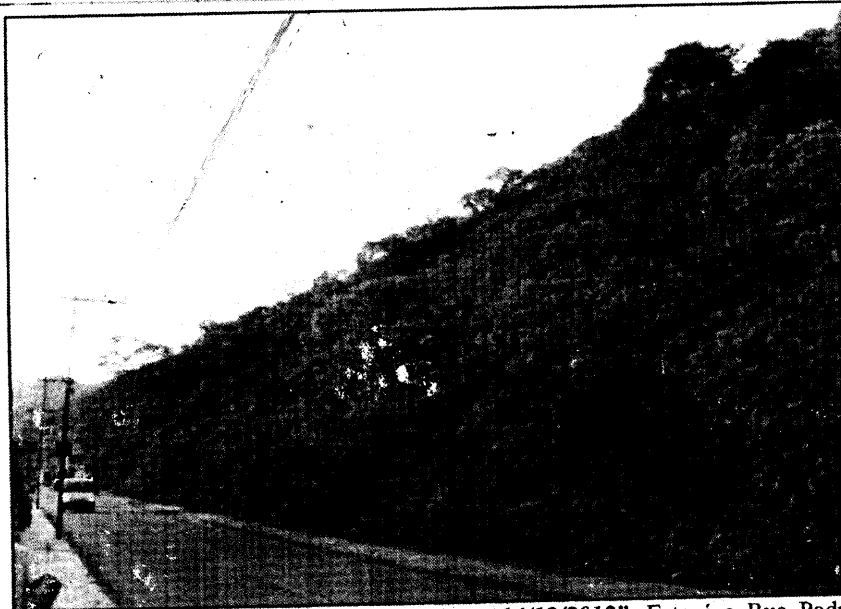
Foto 19 do "Dossiê do Risco Geotécnico de Ouro Preto - 14/12/2012": Esta é a Rua Padre Rolim, entrada principal da cidade cujo corte construtivo em 1959 desconfinou essa porção da encosta da Serra de Ouro Preto. Esta é uma das regiões mais preocupantes de Ouro Preto, uma vez que os grandes movimentos de massa aqui ocorrem em geral de modo súbito, sem dar chance aos moradores de evacuem o local em caso de risco. Maiores detalhes sobre a dinâmica desta encosta podem ser vistos na figura 6. 29/11/2012; Autor: Charles Murta.

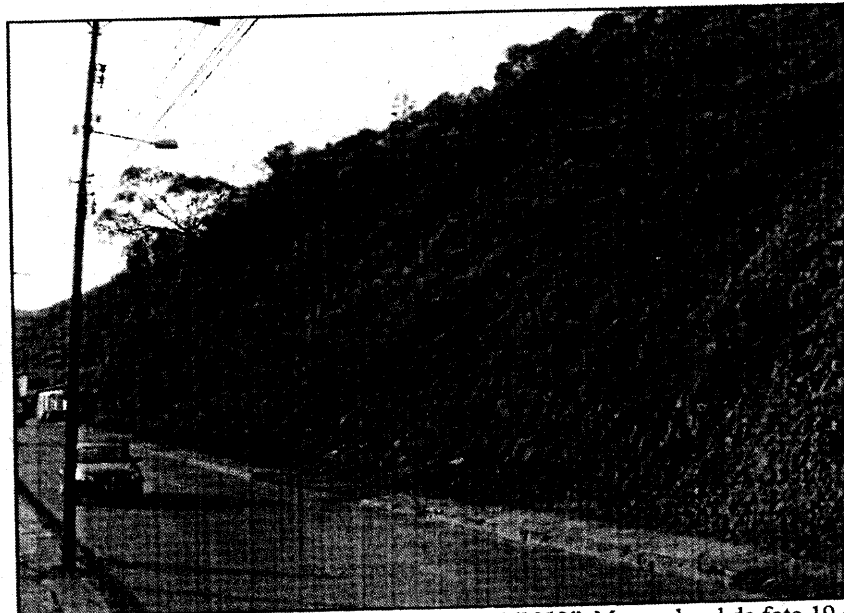
Foto 20 do "Dossiê do Risco Geotécnico de Ouro Preto - 14/12/2012": Mesmo local da foto 19 evidenciando uma árvore ao fundo completamente adernada. Essa é uma evidência clara de movimentação superficial da encosta com dinâmica do tipo rastejo. Quando temos a sorte de verificarmos indícios como esse na Rua Padre Rolim, ainda existem mais chances de criarmos sistemas de alerta e evacuação da população em casos de chuvas intensas. Data: 29/11/2012; Autor: Charles Murta.

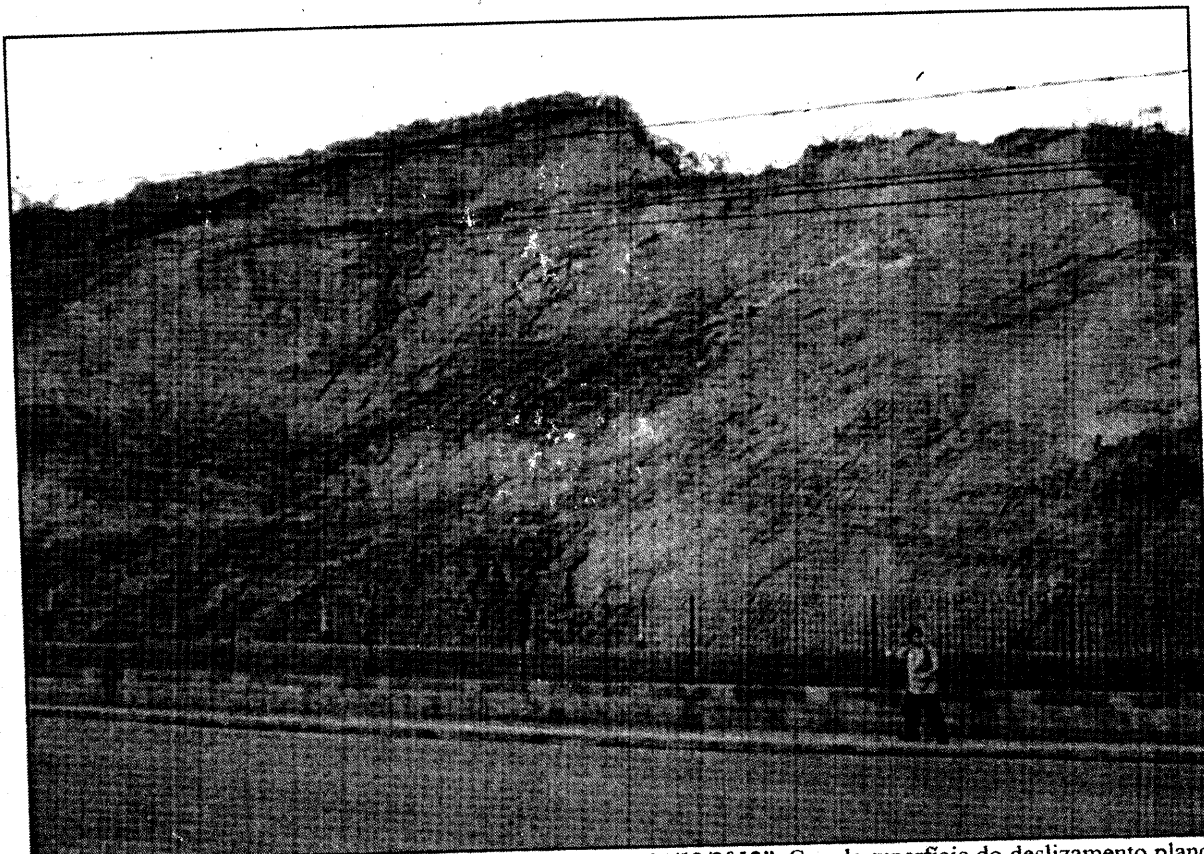
Foto 21 do "Dossiê do Risco Geotécnico de Ouro Preto - 14/12/2012": Grande superfície do deslizamento plano-rotacional ocorrido em frente ao Terminal Rodoviário 8 de Julho no dia 03/01/2012 e que vitimou dois taxistas. Maiores detalhes sobre a dinâmica desta encosta podem ser vistos na figura 6. Data: 29/11/2012; Autor: Charles Murta.

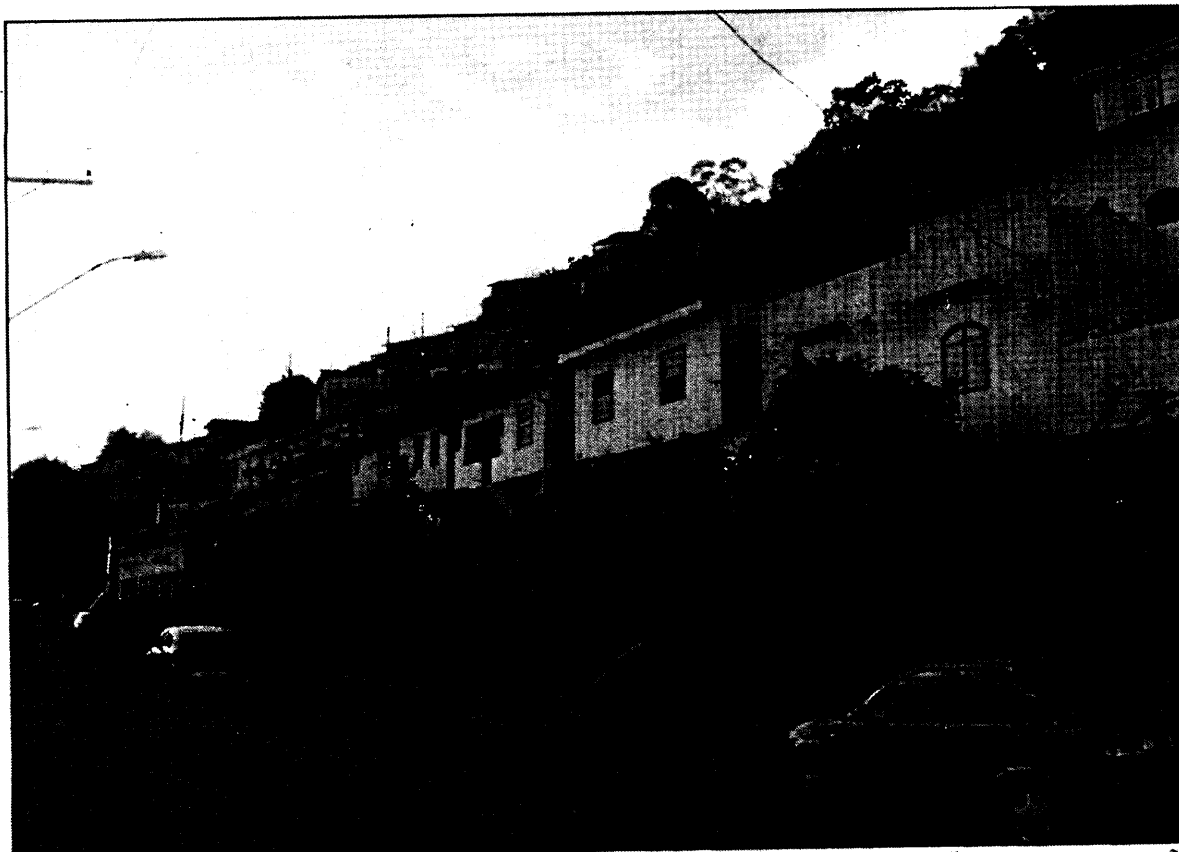
Foto 24 do "Dossiê do Risco Geotécnico de Ouro Preto - 14/12/2012": Este é um cenário de extrema preocupação quanto ao risco geotécnico muito alto na Rua Padre Rolim. Esta é uma densa ocupação no bairro São Cristóvão que se expandiu desordenadamente sobre a encosta natural da Serra de Ouro Preto cujos perigos naturais e riscos geotécnicos já foram citados anteriormente na foto 6. As mesmas forças que deram origem ao grande deslizamento próximo a rodoviária que se encontra a apenas algumas dezenas de metros de distância deste ponto, podem atuar também nesta área onde as consequências seriam as mais drásticas possíveis. O desequilíbrio entre as forças que atuam no interior do maciço se torna ainda maior ao se imaginar a grande sobrecarga submetida por todas as edificações que já foram construídas e também por aquelas que estão em processo de ampliação lateral e vertical. O grande problema social é que a expansão urbana nesta região continua ativa. Andando pelo bairro observam-se sinais claros de que novas edificações estão sendo soerguidas. Data: 29/11/2012; Autor: Charles Murta.

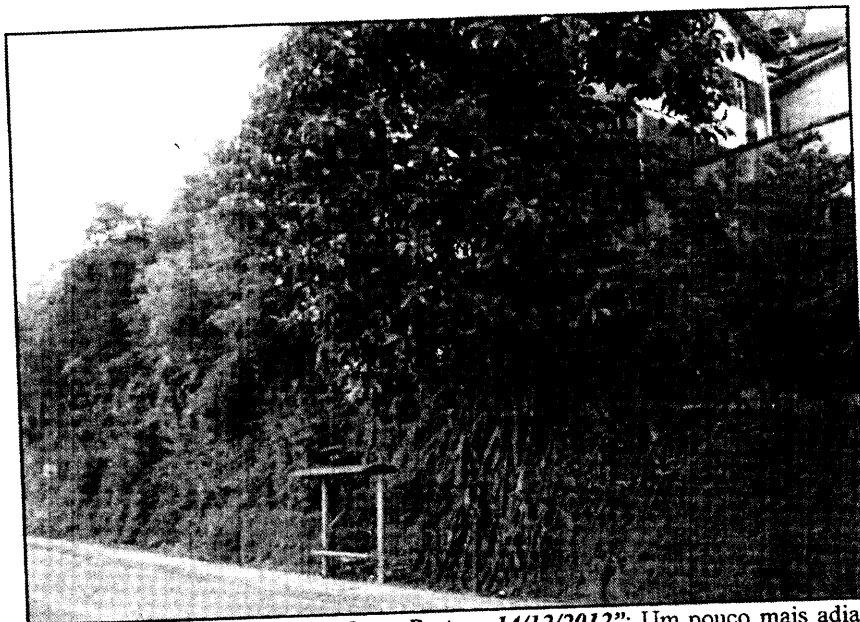
Foto 25 do "Dossiê do Risco Geotécnico de Ouro Preto - 14/12/2012": Um pouco mais adiante na Rua Padre Rolim observa-se um bom exemplo do incremento na vulnerabilidade local: encosta com mergulho da xistosidade e foliação a favor do seu pendor, densa ocupação a montante, árvores de grande porte e com raízes que desintegram a estrutura do saprolito e um ponto de ônibus imediatamente abaixo de todo esse perigo natural. Data: 29/11/2012; Autor: Charles Murta.

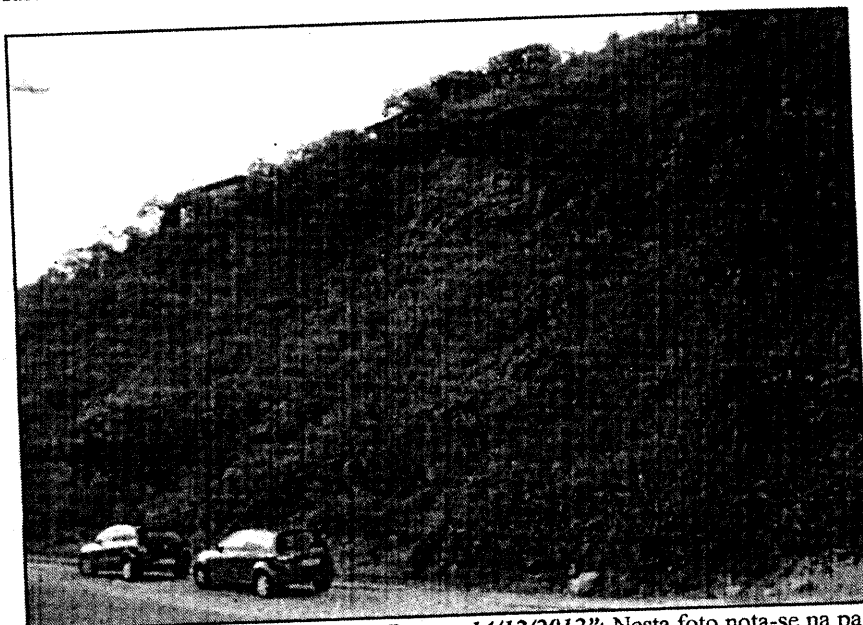
Foto 26 do "Dossiê do Risco Geotécnico de Ouro Preto - 14/12/2012": Nesta foto nota-se na parte alta da encosta da Rua Padre Rolim uma grande cicatriz de deslizamento que ocorreu no passado, indicando que o desconfinamento do maciço pela abertura da rua nesta porção da Serra de Ouro Preto induz e intensifica os mecanismos de movimentação de massa desde os tempos mais remotos, contados a partir de 1959, até os dias atuais. Data: 29/11/2012; Autor: Charles Murta.

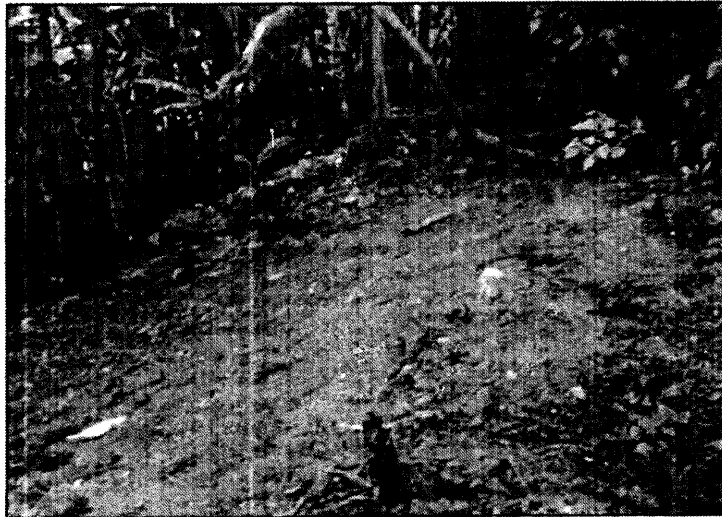
inferir, a partir da presença de estruturas de contenção dadas por muros de arrimo, como os de pedra seca e concreto ciclópico, que a camada de aterro alcance espessuras superiores a 2 m.

Foto 1 – Vista geral para a camada superficial de aterro arenoso com silte e cor marrom existente de maneira indiscriminada sobre a encosta estudada.

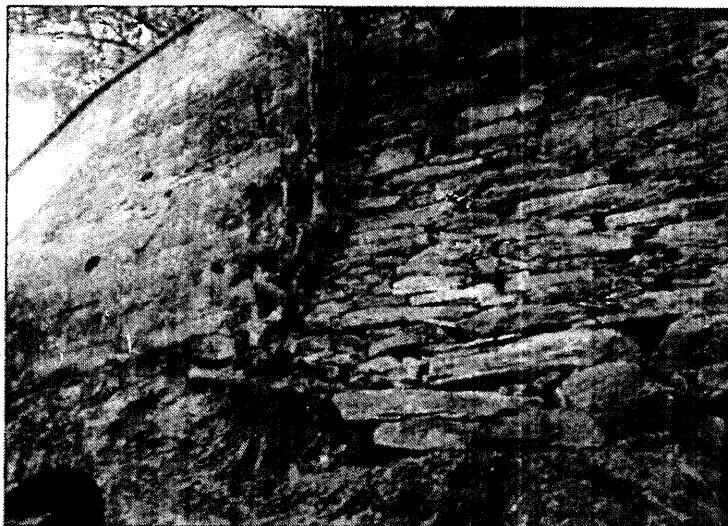
Compreende o trecho da encosta imediatamente à frente da referida portaria do parque. Caracteriza-se pela presença de uma estrutura de contenção autoportante, de caráter misto (pedra seca e concreto ciclópico), com aproximadamente 1,60 m de altura e 7 m de comprimento, apoiada sobre o maciço de quartzito muito alterado (A4), com resistência branda (R2-), intercalado por lentes decimétricas de filito muito alterado/saprolito de filito com resistência extremamente branda (R1-) (Vide Figura 5.4). Sobreposto à estrutura contenção foi possível observar ainda a presença de um muro de alvenaria convencional com aproximadamente 1,5 m de altura (Foto 2).

Foto 2 - Vista geral para o muro de arrimo constituído de concreto ciclópico e pedra seca. Notar o muro de alvenaria convencional assente sobre a estrutura de contenção.

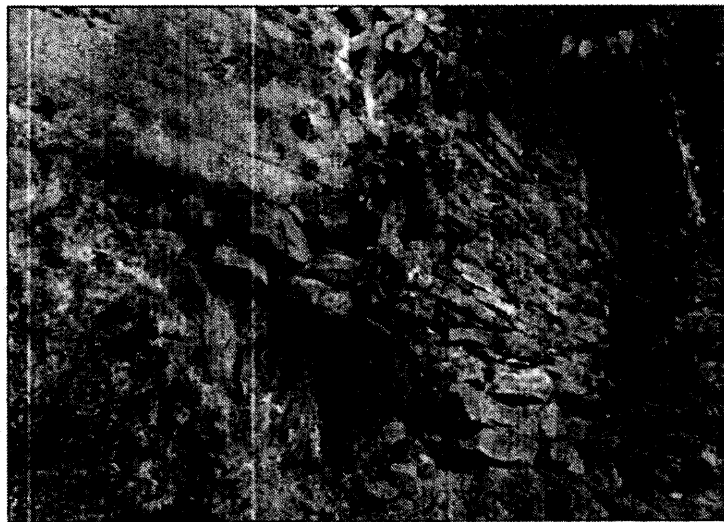
- O descalçamento de parte da base do muro de pedra seca condicionado pela atuação de processos erosivos deflagrados no topo do maciço alterado de quartzito intercalado por lentes de saprolito de filito. Infere-se que a ação mecânica de raízes, conforme é exibido na Foto 3, tenha contribuído para a desarticulação do maciço de quartzito e, conseqüentemente, favorecido a deflagração de processos erosivos, os quais culminaram com o descalçamento parcial do muro;
- A presença de trincas com 45° de inclinação no muro de concreto ciclópico alinhado à zona descalçada deste (Foto 4), indicando provável recalque da estrutura portante;
- O embarrigamento do muro de alvenaria e do muro de pedra seca, bem como a presença de trincas de compressão naquele e de blocos desarticulados (rotacionados e transladados) neste (Figura 5.8 A), indicando, portanto,

Foto 4 – Detalhe da porção do muro de pedra seca descalçado. Notar a exposição das raízes da árvore de pequeno porte, as quais, possivelmente, contribuíram para a abertura das fraturas e redução da resistência do maciço localmente.

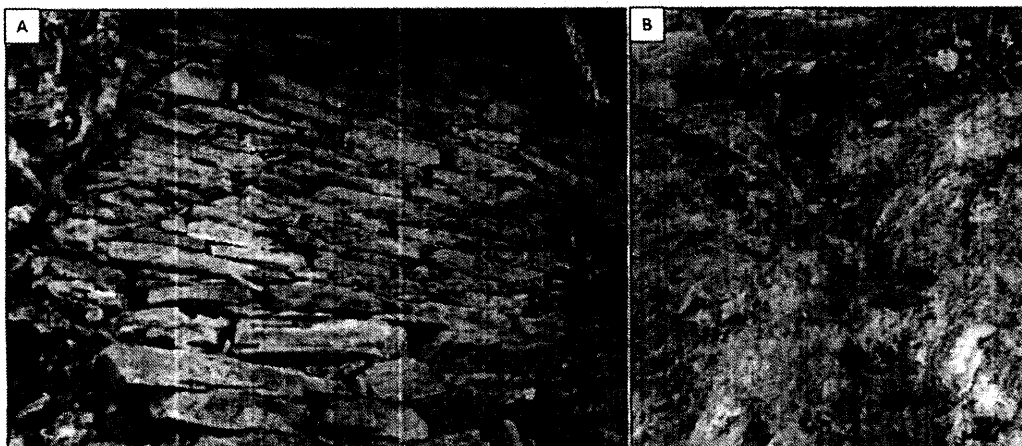
- Existência de tubulação aparentemente colmatada na base do muro de contenção (Figura 5.8 B);

Figura 5.8 – A) Detalhe do muro de pedra seca exibindo feições dadas por deslocamentos relativos entre blocos que atestam sua movimentação (seta). B) Detalhe para o sulco erosivo deflagrado no maciço rochoso presente na base do muro.

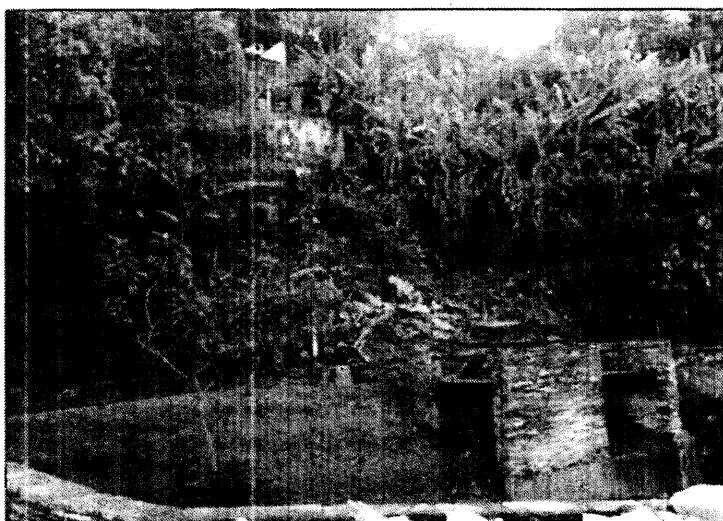
Representa a porção da encosta adjacente ao setor A acometida por dois mecanismos de escorregamento gravitacional de massa translacional. De um modo geral, caracteriza-se por exibir cerca de 25 m de comprimento, bem como taludes com aproximadamente 10 m de altura e 40 a 45° de inclinação (Foto 5) cobertos por uma delgada camada de aterro (1 m). Sotoposto à camada de aterro pode-se observar a presença do horizonte de quartzito muito alterado (A4), com resistência extremamente branda (R1-) e muito fraturado (F5), podendo ocorrer localmente a presença de fino horizonte de solo residual (0,5 m).

Foto 5 – Vista geral para a porção da encosta situada no setor B. Notar a elevada declividade.

Ademais, salienta-se que, no dado contexto, dado pela presença de tubulações de esgoto doméstico enterradas no solo, a existência da grande quantidade de pés no talude pode sinalizar a presença de vazamentos.

- Retirada de todos os pés de banana presentes no trecho da encosta analisado;
- Implantação de um sistema de drenagem superficial capaz de coletar e conduzir de forma adequada os efluentes pluviais;
- Suavização do ângulo de inclinação da porção da encosta situada entre as duas cicatrizes de ruptura;
- Aplicação de grama na face do talude a fim de impedir a deflagração de processos erosivos;
- Eliminar os possíveis vazamentos de esgoto existentes na área;

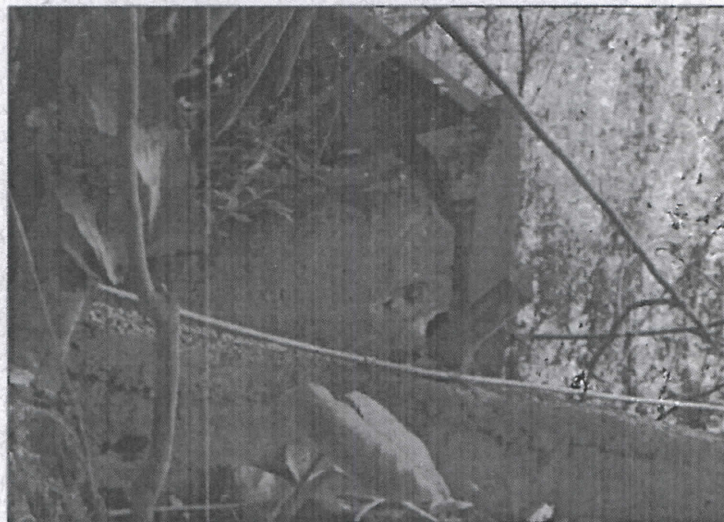
- A presença de árvores de médio porte adernadas;
- A presença de grandes trincas abertas tanto em muros de alvenaria quanto em muros de pedra seca (Foto 6);
- A presença e recalques na porção superior do talude;

Foto 6 – Detalhe das trincas de tração.

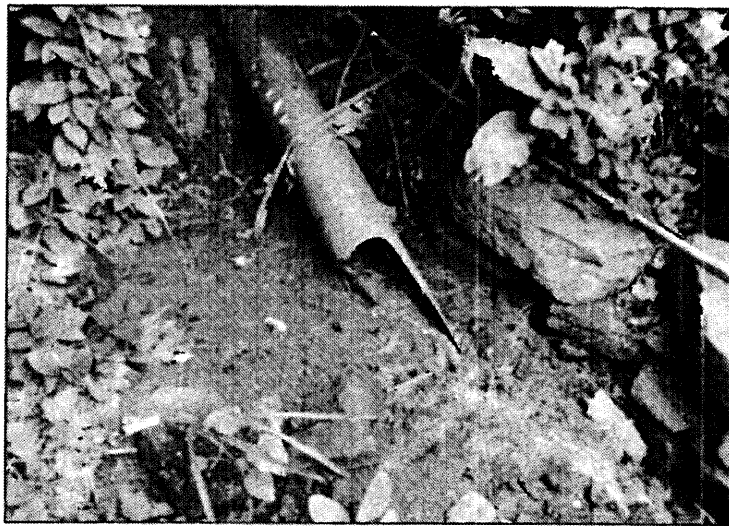
- Diminuição dos parâmetros de resistência da camada de aterro em virtude da saturação constante desta devido a vazamentos da tubulação de esgoto que desembocam em fossa totalmente assoreada (Foto 7) localizada próximo à lanchonete situada no pé da encosta;
- Desemboque de efluentes pluviais diretamente sobre a face do talude;

Foto 7 – Detalhe para a tubulação de esgoto rompida.

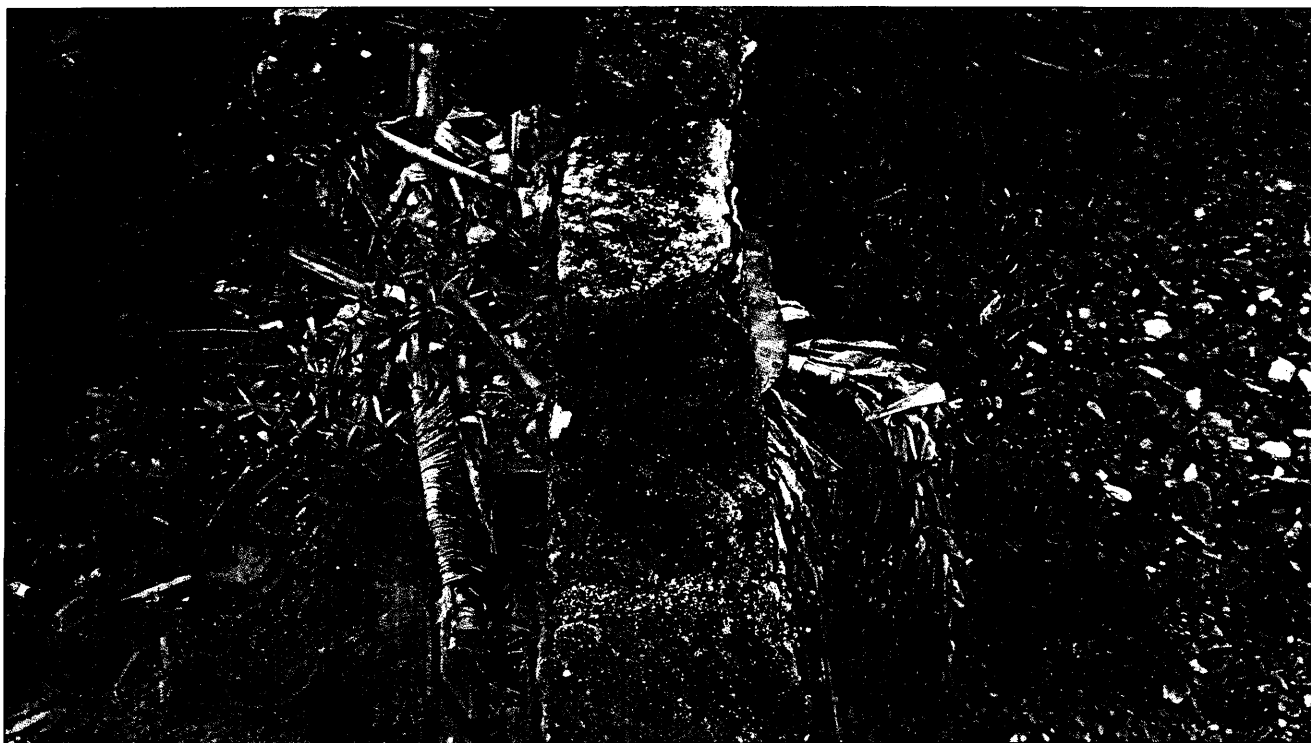
Fotos referentes à caixa de esgoto transbordando (30/09/2016)

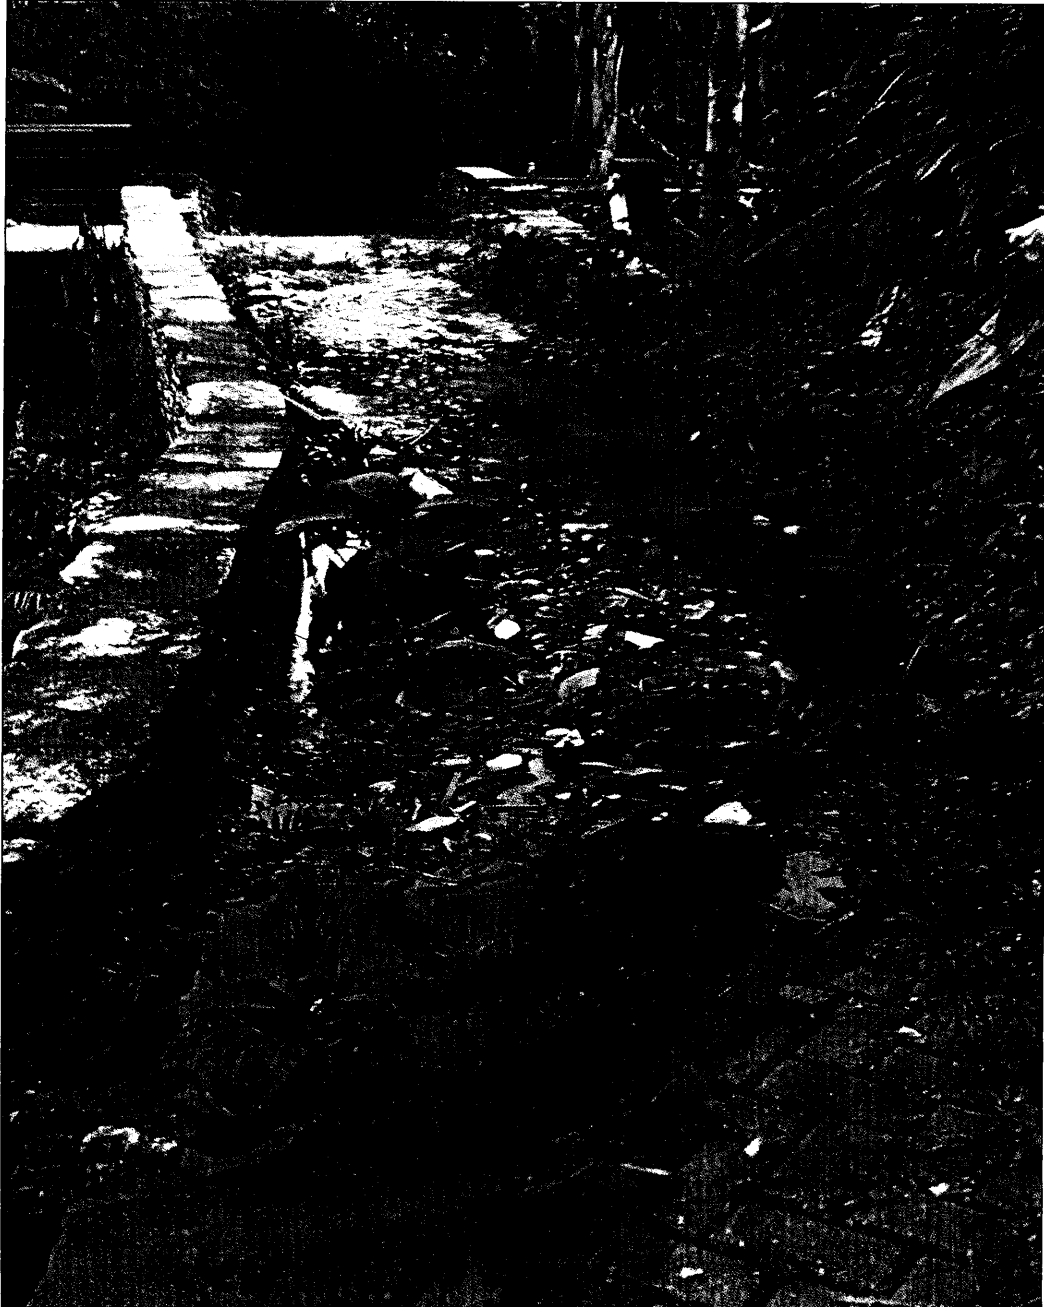
Fotos referentes ao esgoto transbordando (30/09/2016)

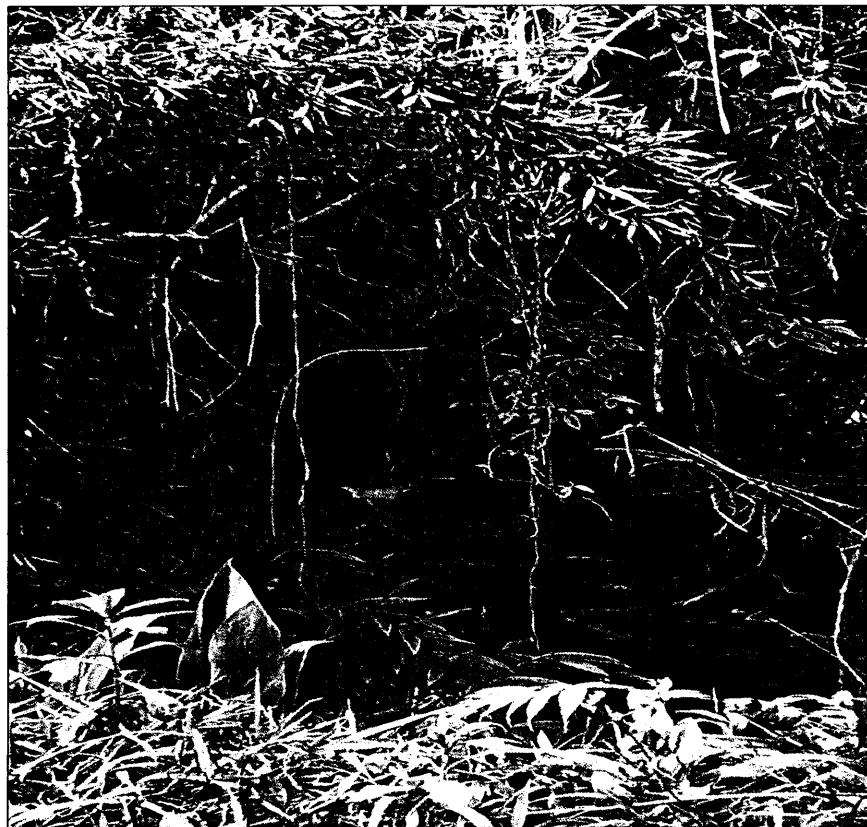
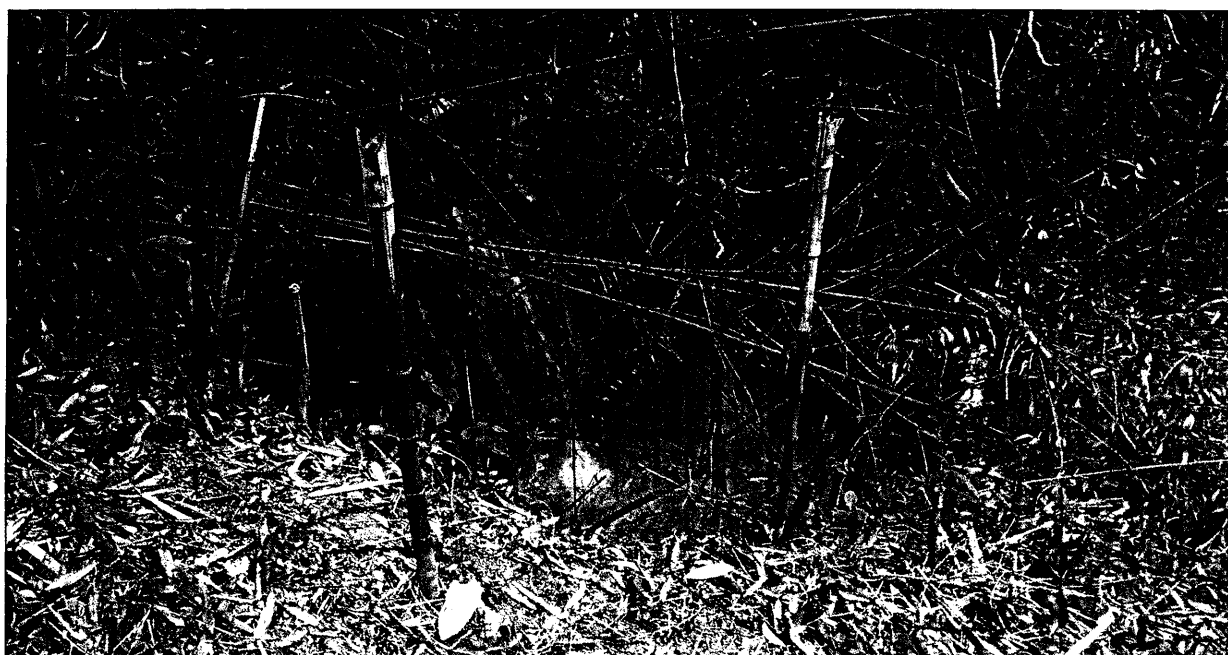
Fotos referentes ao esgoto no córrego (manilha rompida com a última chuva)

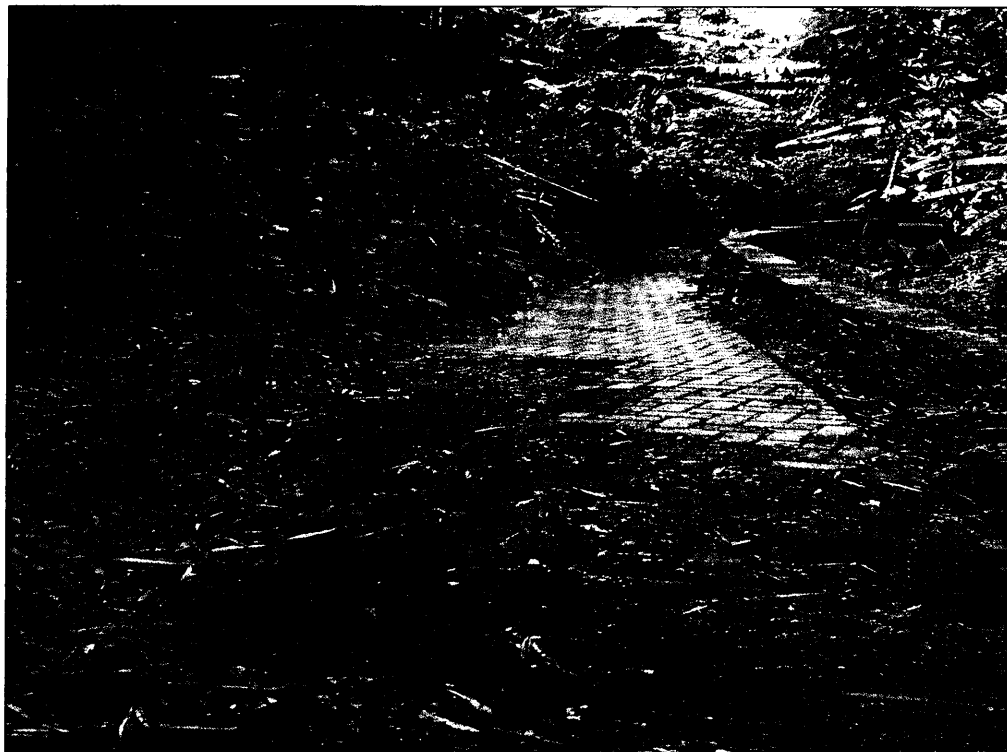
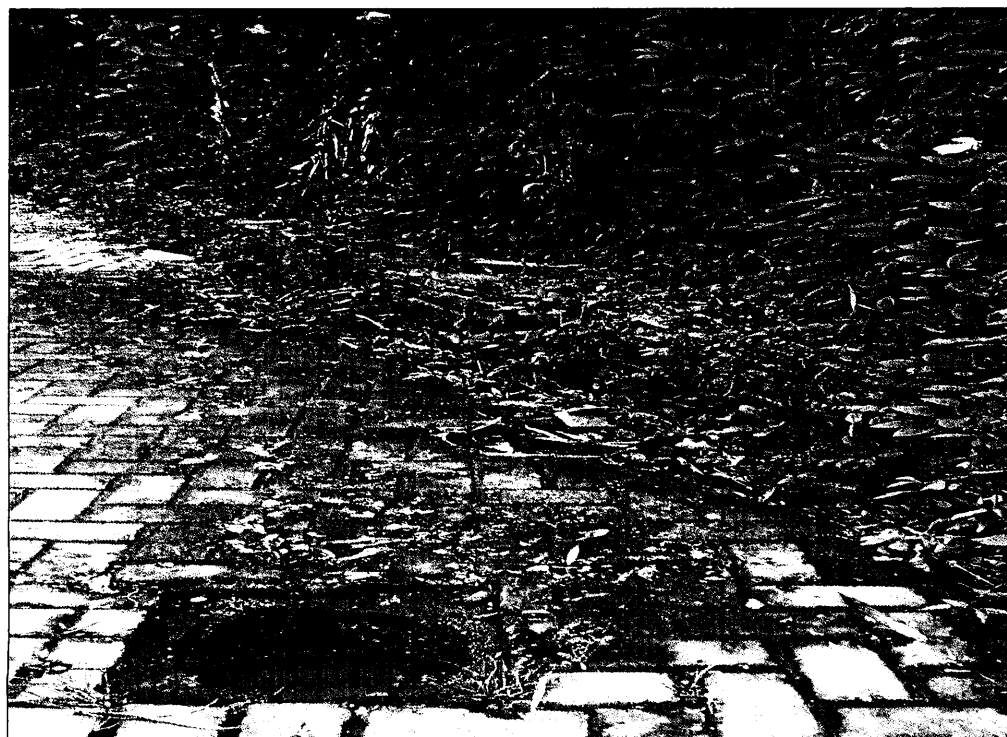
Fotos referentes à caixa de esgoto transbordando

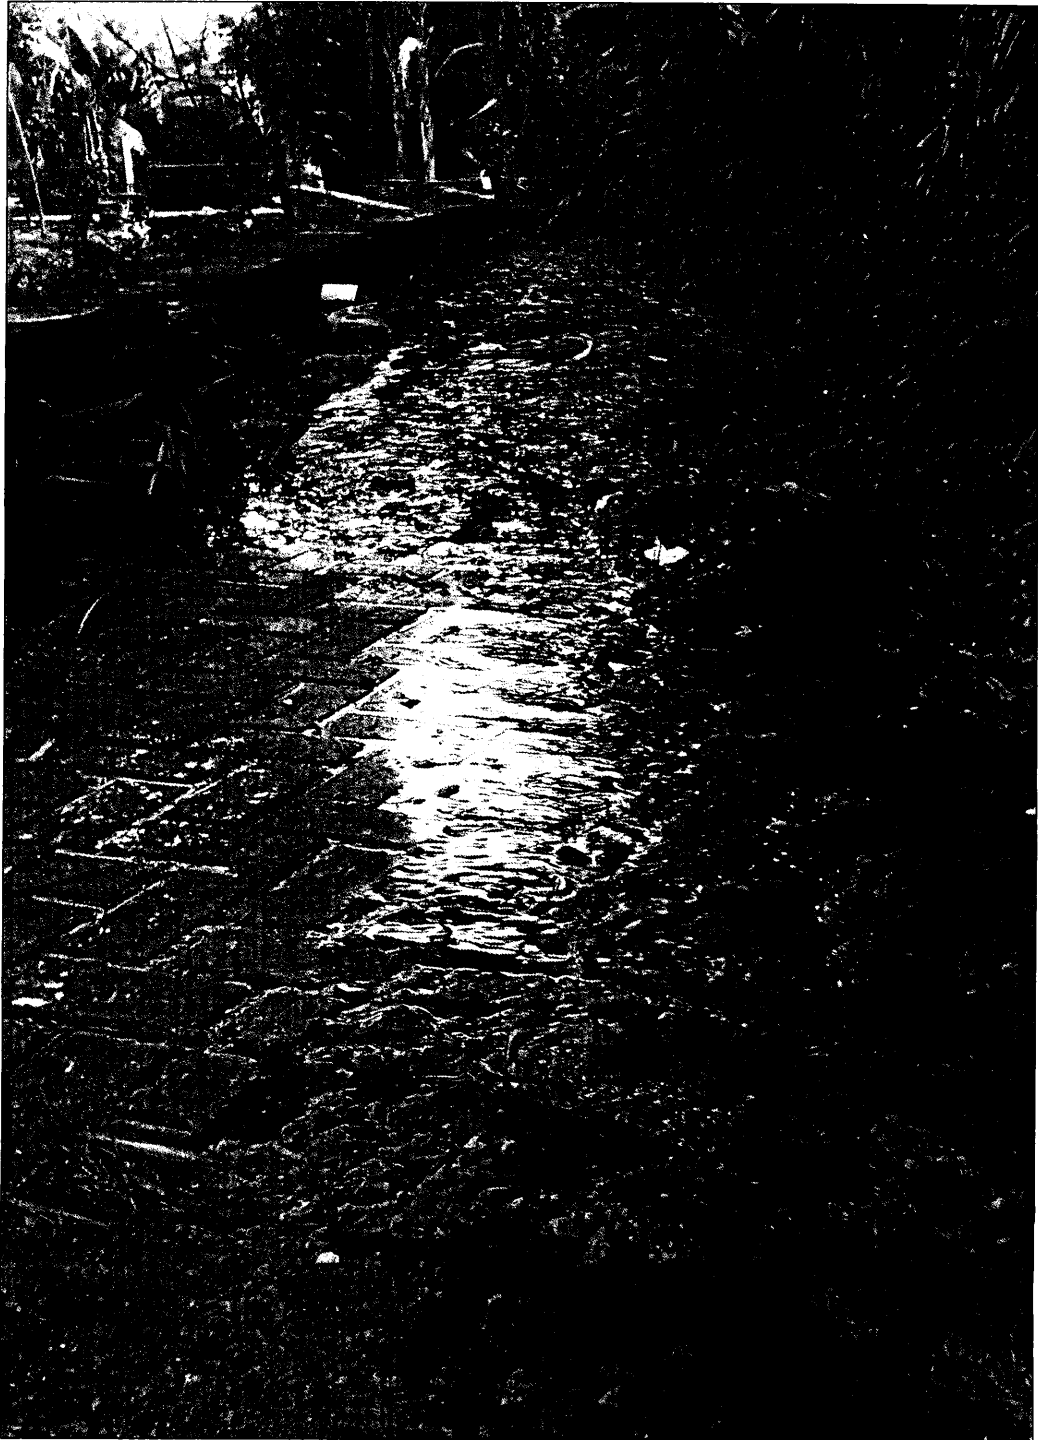
Fotos referentes ao esgoto transbordando (30/09/2016)

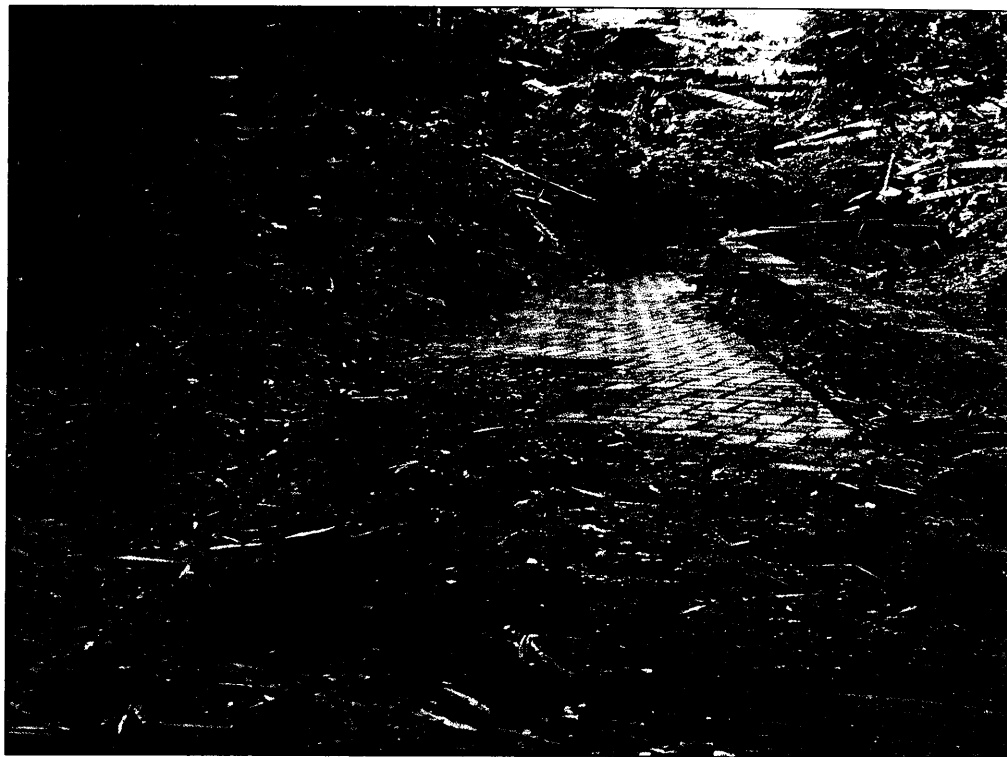
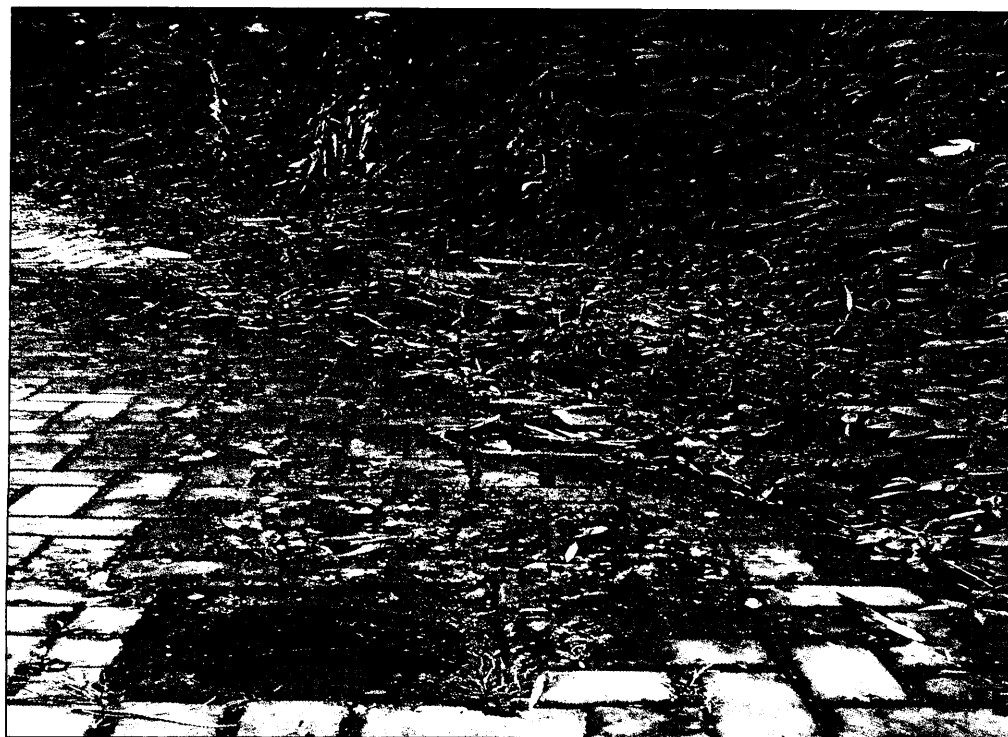
Fotos referentes à caixa de esgoto transbordando

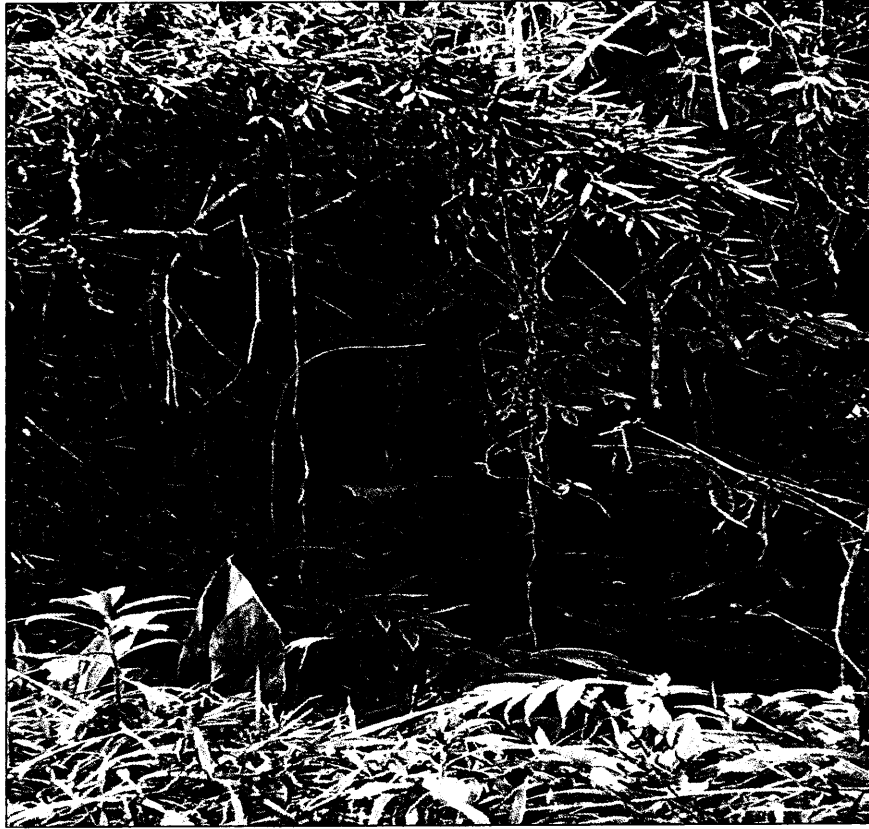
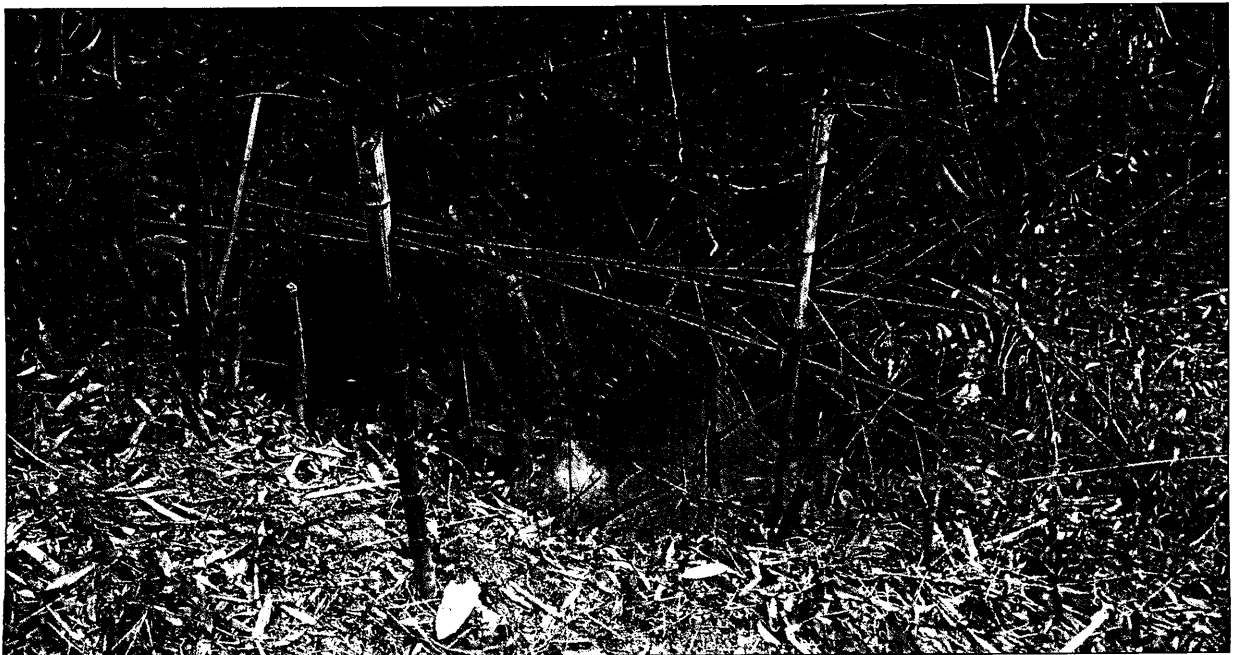
Fotos referentes ao esgoto no córrego (manilha rompida com a última chuva)

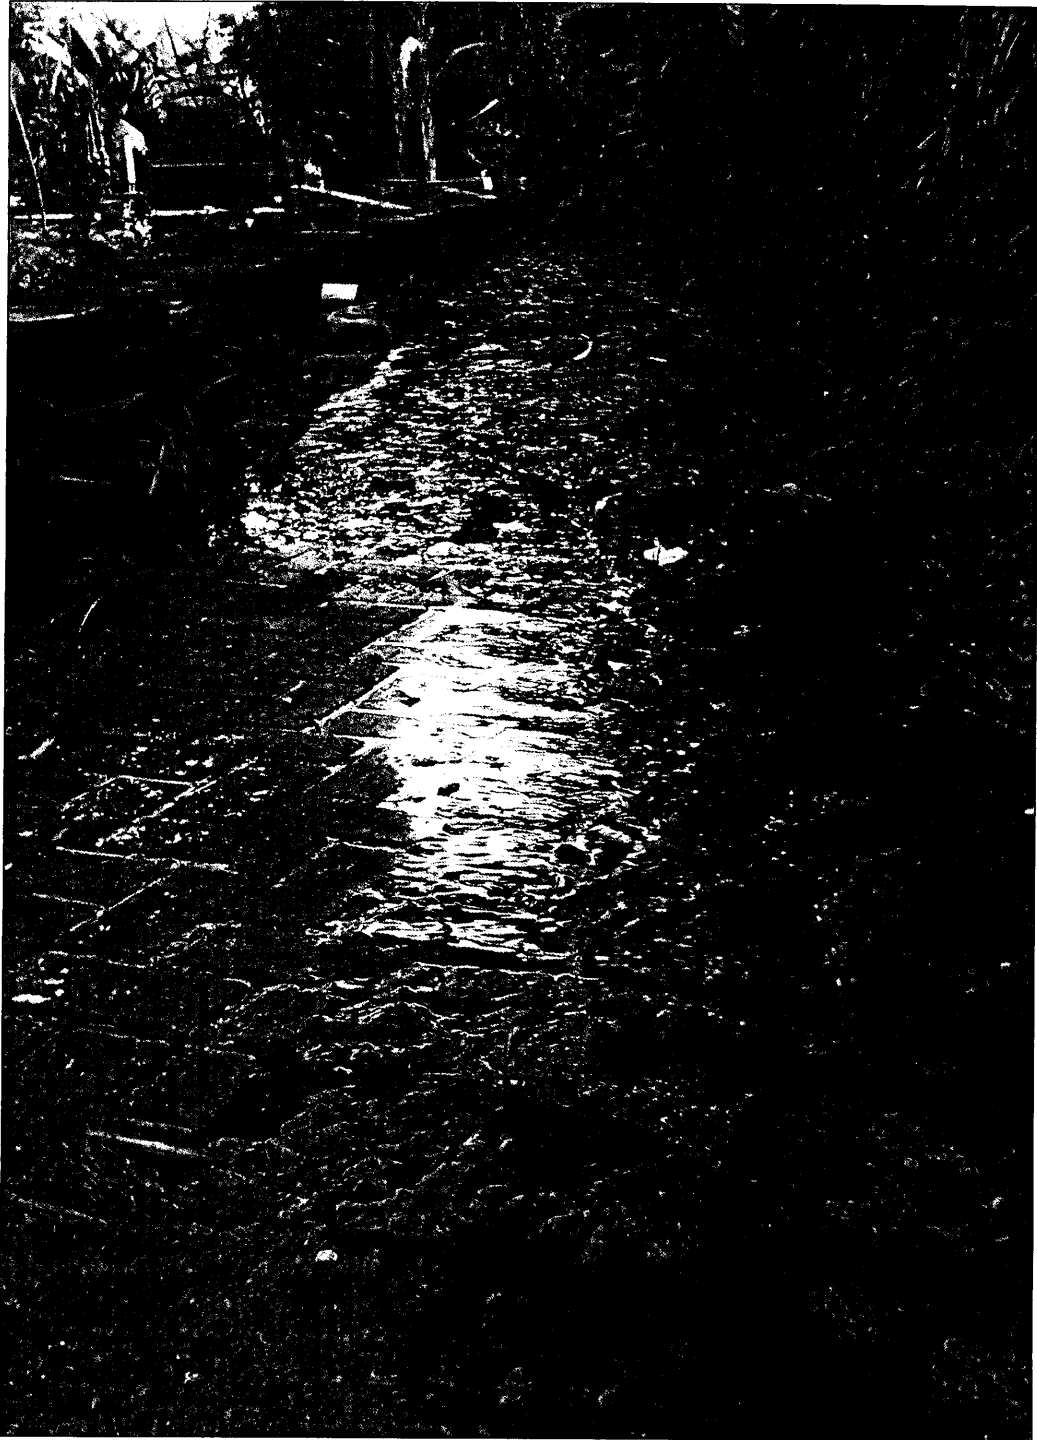
Fotos referentes ao esgoto transbordando (30/09/2016)
