LAUDO TÉCNICO nº 003/2018

Ouro Preto, 25 de janeiro de 2018

PROPRIETÁRIO / TEL.	Território Municipal
NATUREZA DO IMÓVEL:	Público
ENDEREÇO:	Rua Pirita e Rua Abelardo Braga, Bairro São Cristóvão
REFERÊNCIA:	Próximo à Caixa d'água
RG/CPF:	*****
SOLICITANTE:	Vários moradores atingidos pelo deslizamento

Na manhã do dia 06 de janeiro de 2018 a equipe da Coordenadoria Municipal de Proteção e Defesa Civil de Ouro Preto foi acionada para atendimento de uma ocorrência de movimentação de massa ocorrido na madrugada do mesmo dia, por volta das 02h00min., na parte alta da encosta que bordeja a Rua Perita no Bairro São Cristóvão.

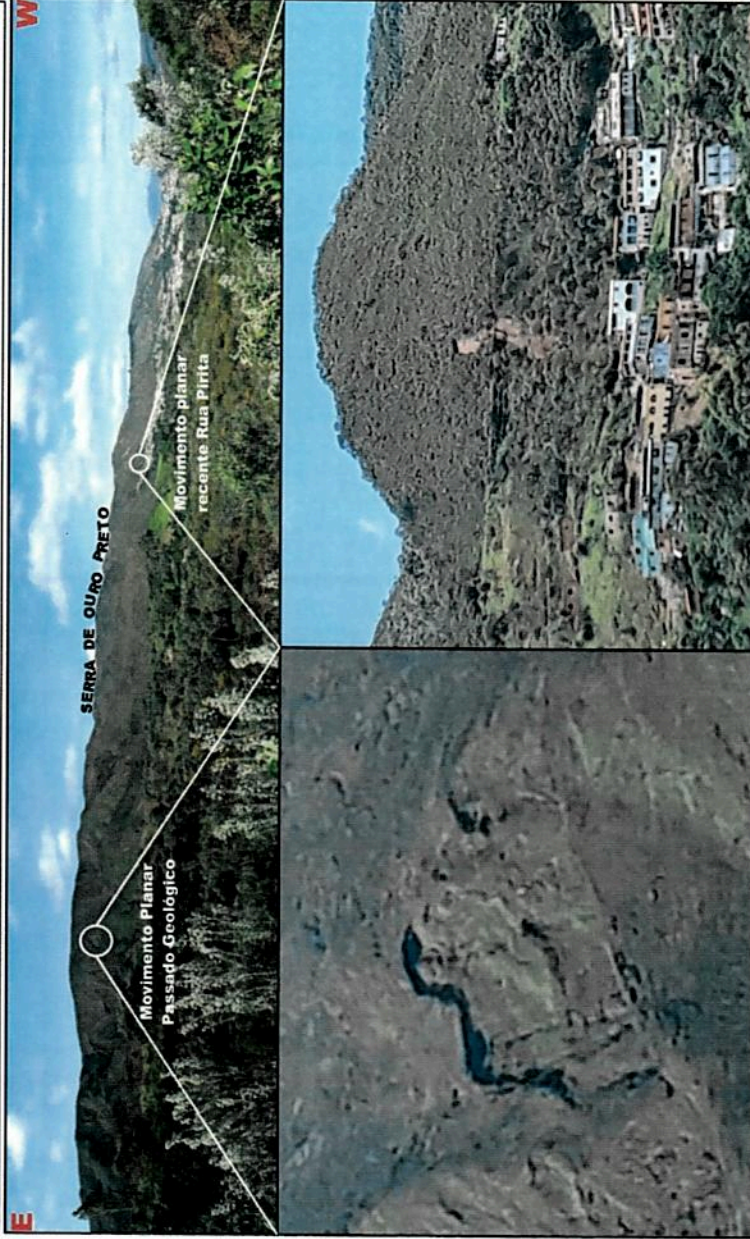
Figura 1 – Visão panorâmica da Serra de Ouro Preto, flanco sul do Anticlinal de Mariana, com um alongamento aproximado Leste-Oeste. Na foto é mostrado à esquerda um movimento de massa planar antigo de grandes dimensões e à direita o movimento planar recente na rua Pirita. Fica evidente que pela atitude do Itabirito esses movimentos planares são comuns e recorrentes ao longo de toda a serra. Por vezes, deve-se ter uma maior atenção antes de classificar os movimentos de massa como sendo naturais planares ou devido ao desmonte hidráulico empregando a técnica conhecida como Grupiara aplicada no século XVIII para extração de ouro. Autor: Charles Romazâmu Murta. Local: Rua Pirita, Bairro São Cristóvão; Data: 20/01/2018.

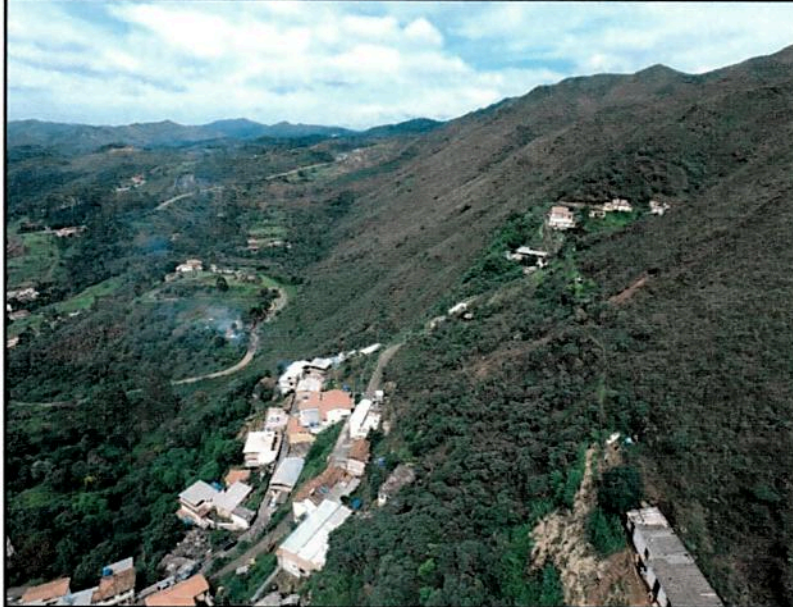
Figura 2 – Visão geral para Oeste do flanco da Serra de Ouro Preto enfatizando o alto ângulo de mergulho da foliação do Itabirito, o local do deslizamento e as residências em situação de risco geotécnico alto à jusante. Autor: Charles Romazâmu Murta. Local: Rua Pirita, Bairro São Cristóvão; Data: 13/01/2018.

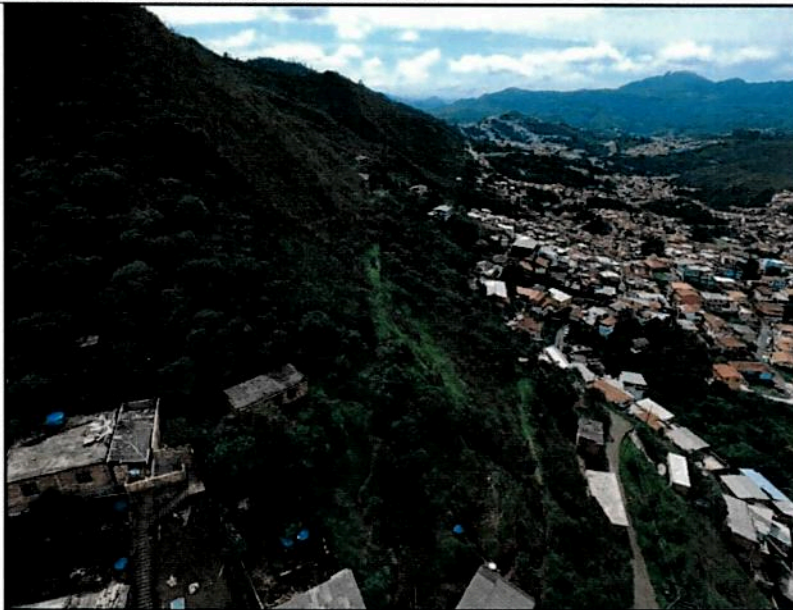
Figura 3 – Visão geral para Leste do flanco da Serra de Ouro Preto enfatizando o alto ângulo de mergulho da foliação do Itabirito, o local do deslizamento e as residências em situação de risco geotécnico alto à jusante. Autor: Charles Romazâmu Murta. Local: Rua Pirita, Bairro São Cristóvão; Data: 13/01/2018.

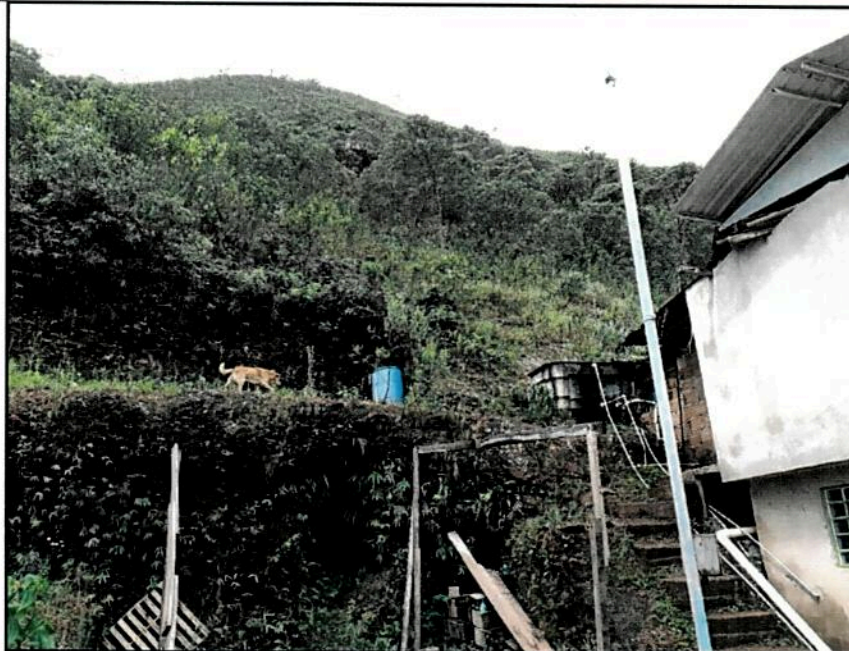
- 1º - No dia 05 de janeiro de 2018 ocorreu uma primeira ruptura planar na encosta com pequenas dimensões e sem expressão em termos de magnitude;
- 2º - Na madrugada do dia 06 de janeiro de 2018 houve uma segunda movimentação planar. Deduz-se que essa ocorreu por desconfinamento da base da placa de itabirito imediatamente à montante da ruptura anterior. Vale ressaltar que os movimentos de massa do tipo planar que ocorreram foram controlados pela foliação do itabirito, que serve como pista para o movimento do material, e por duas famílias de fraturas que descontinuum o maciço. A direção de uma dessas famílias de fraturas tem uma inclinação aproximada de 30° com a linha de máxima declividade do terreno. Estas fraturas são consideradas as mais perigosa, pois liberam as placas de itabirito para o livre deslocamento planar sobre a foliação da rocha no sentido do pendor da encosta. A outra família de fraturas é semiparalela à linha de máxima declividade e influencia de modo significativo no movimento, pois fragmenta as placas em dimensões suficientes para movimentação de acordo com o peso específico do material, saturação e grau de intemperismo atuantes. Este movimento de massa é muito comum na Serra de Ouro Preto que faz parte do flanco sul do Anticlinal de Mariana. As rochas metamórficas desta serra possuem foliação que mergulha a favor do pendor da encosta com ângulo médio em torno dos 40°. É sobre esse terreno muito propenso a deslizamentos planares que está assentado o Bairro São Cristóvão;

Figura 4 – Visão da encosta após o primeiro e discreto movimento de massa planar ocorrido no dia 05/01/2018, quando uma pequena placa se deslocou e se apoiou sobre um aqueduto do Século XVIII. Autor: Charles Romazâmu Murta. Local: Rua Pirita, Bairro São Cristóvão; Data: 05/01/2018.

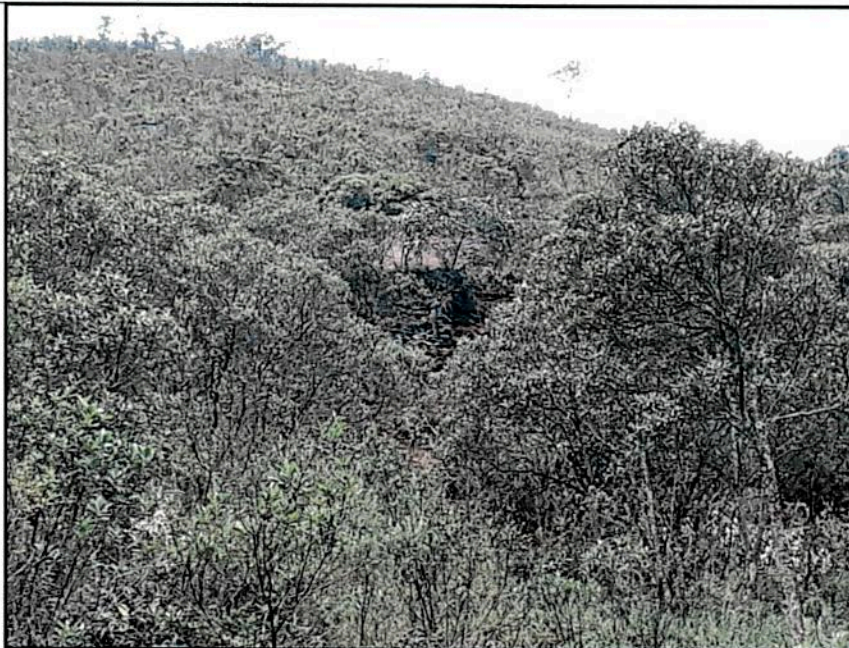
Figura 5 – Visão em detalhe da movimentação mostrada na foto anterior para melhor visualização da primeira ruptura. Note que neste momento o muro de canga seca do aqueduto ainda não havia se rompido por completo no trecho. Autor: Charles Romazâmu Murta. Local: Rua Pirita, Bairro São Cristóvão; Data: 05/01/2018.

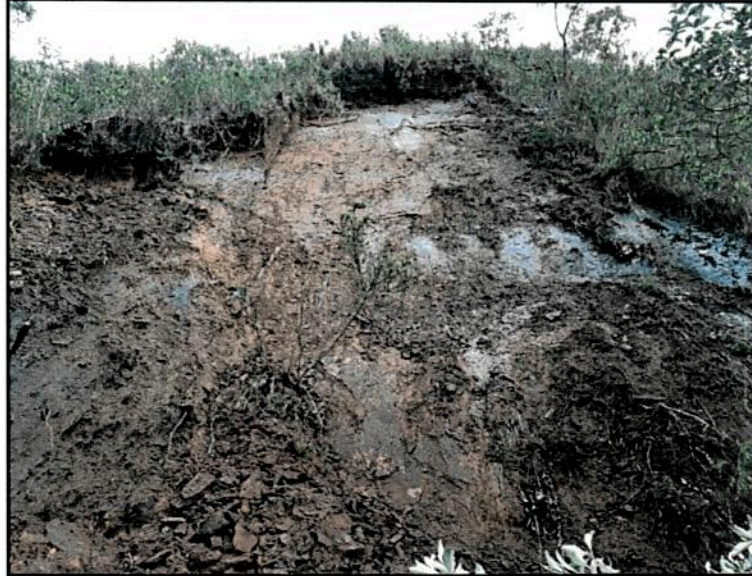
Figura 6 Visão a partir do aqueduto para montante da cicatriz do último movimento planar ocorrido por volta das 02h:00min. do dia 06/01/2018. Note que o deslocamento foi condicionado às duas famílias de fraturas frontais e laterais na imagem mostrada. Autor: Charles Romazâmu Murta. Local: Rua Pirita, Bairro São Cristóvão; Data: 06/01/2018.

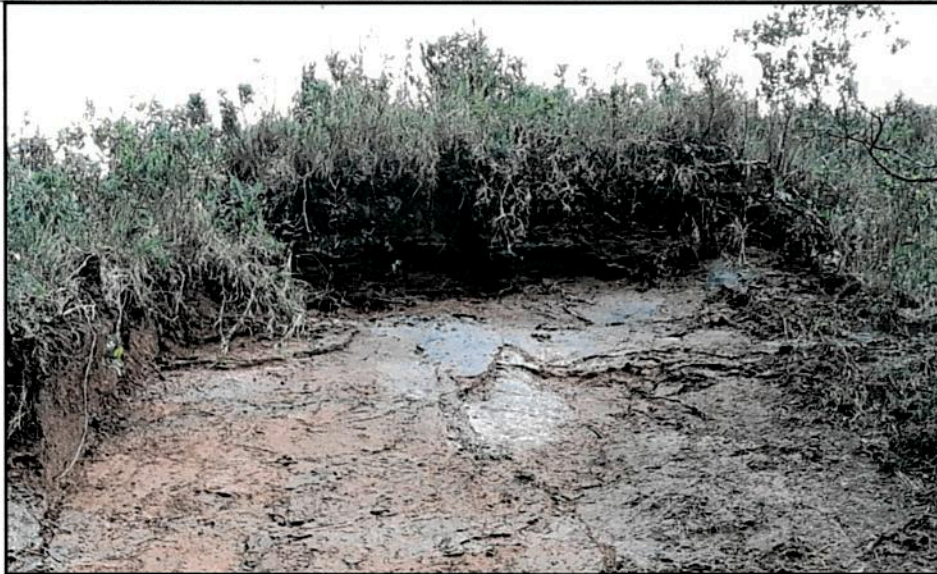
Foi observado que em uma das fraturas exposta após o evento, havia visivelmente sinais de colonização por musgos, indicando que aquela fratura já havia sido aberta há muitos anos e servia de dreno em forma de trincheira para o deflúvio superficial à montante. Durante muito tempo a água drenada foi conduzida para uma camada menos permeável da rocha e acelerou os processos intempéricos naquela superfície, diminuindo, desta forma, o atrito interno entre os planos da foliação. Como resultado final, ocorreu a ruptura interna do maciço e a placa sobrejacente se deslocou sentido à jusante. Essa observação culminou em uma suposição da provável continuidade lateral dessa fratura aberta ao longo da encosta e também na provável existência de outras fraturas abertas. Para verificar a hipótese levantada, utilizou-se um drone profissional modelo *Inspire 1* portanto uma câmera de alta resolução para realizar um sobrevôo na região capturando fotos e filmes do flanco da encosta. O resultado final do levantamento aéreo corroborou com a dúvida inicialmente levantada, confirmando a continuidade lateral da fratura que foi responsável pela ruptura e ainda de mais outras três fraturas paralelas à anterior que apresentam características visuais semelhantes. Essa observação foi de grande importância para dimensionar os riscos de novos deslocamentos e o número de residências que podem ser alvo dos detritos.

Figura 7 – Detalhe das fraturas que condicionaram o deslocamento do Itabirito. Note que a fratura frontal está coberta por musgos, sendo que para essa colonização ter ocorrido somente foi possível através da exposição atmosférica. Isso significa que a fratura estava aberta há anos capturando todo o deflúvio superficial local da encosta. Essa água percolava até encontrar uma superfície menos permeável quando então se direcionava para jusante através deste plano de foliação. No caso, este plano é representado pela superfície que serviu como pista para o deslizamento após a ruptura por perda do atrito interno do material. Essa observação levou à necessidade de investigação de outras fraturas semelhantes abertas na encosta à montante que proporcione a mesma tipologia de movimento de massa do tipo planar. Autor: Charles Romazâmu Murta. Local: Rua Pirita, Bairro São Cristóvão; Data: 06/01/2018.

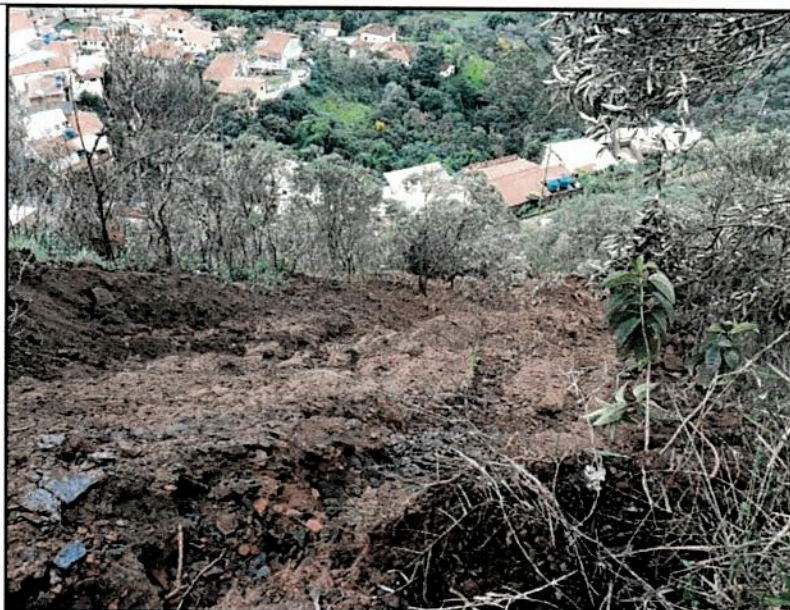
Figura 8 – Visão para jusante do movimento de massa planar a partir do aqueduto. Note que houve uma deflexão para a esquerda na rota do deslizamento ao longo da encosta. Autor: Charles Romazâmu Murta. Local: Rua Pirita, Bairro São Cristóvão; Data: 06/01/2018.

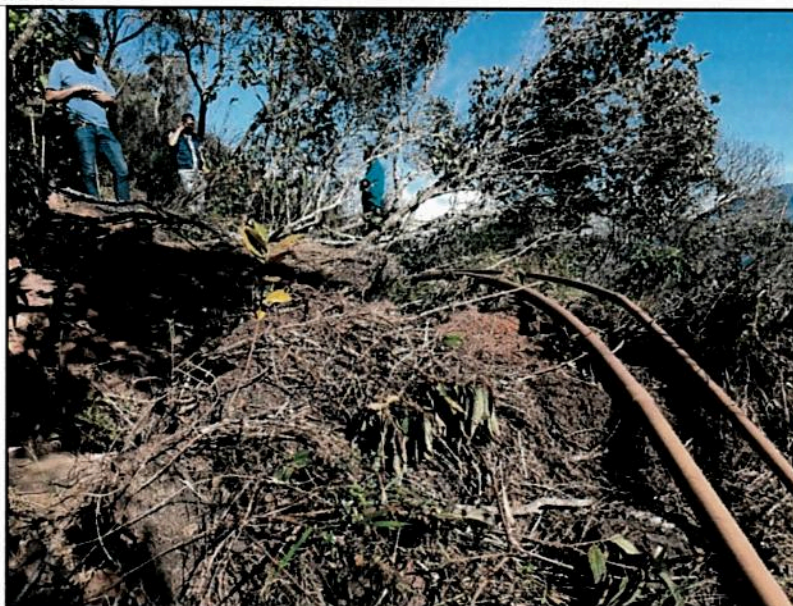
- 3º - Os blocos tabulares provenientes do movimento anterior atingiram um aqueduto do século XVIII por onde passa uma adutora do SEMAE. Esta adutora tem como finalidade o abastecimento da caixa d'água da comunidade. Com o impacto, provavelmente a adutora se rompeu com facilidade por já se encontrar pressurizada pela água bombeada. Dessa forma, um grande volume

Figura 9 – Visão das placas de Itabirito que ficaram retidas no aqueduto e também da adutora, já reparada, que foi rompida pelo movimento de massa planar. Com o rompimento da adutora, grande volume de água foi lançado na encosta que já se encontrava saturada pelas chuvas anteriores. Dessa forma, o processo foi acelerado e o material à jusante ganhou mobilidade transportando também os blocos de canga que compunham a estrutura do aqueduto. Os técnicos do SEMAE deverão verificar a segurança das conexões que foram realizadas. Autor: Charles Romazâmu Murta. Local: Rua Pirita, Bairro São Cristóvão; Data: 06/01/2018.

- 1º - Realizar a limpeza da encosta removendo os blocos restantes que ficaram retidos pela vegetação pelas quebras de relevo. Esse trabalho deverá ser realizado de montante para jusante com orientação técnica adequada a fim de não deflagrar a movimentação desse material sentido jusante e ainda para garantir a segurança dos trabalhadores. Verificar a melhor técnica a ser empregada para remoção dos blocos tabulares maiores que ficaram retidos no aqueduto;

- 2º - Reconstruir o trecho do aqueduto que foi destruído. Esse antigo aqueduto, mesmo que de forma precária pelas rupturas presentes, drena a encosta acima das residências evitando o encharcamento e enxurradas durante picos pluviométricos. Deve-se ter cautela na recuperação do muro de canga que foi destruído, visto que a sua reconstrução, empregando a mesma técnica ou utilizando métodos modernos como concreto armado, pode servir novamente de material projetante sobre as residências à jusante em novos deslizamentos futuros. Técnica empregando gabião pode ser adequada, visto que este se comporta como uma estrutura monolítica e seu deslocamento completo é pouco provável sob a ação de movimentos de massa. Neste caso deve-se avaliar o esforço causado no terreno com o sobrepeso imposto pelo corpo da estrutura em gabião;

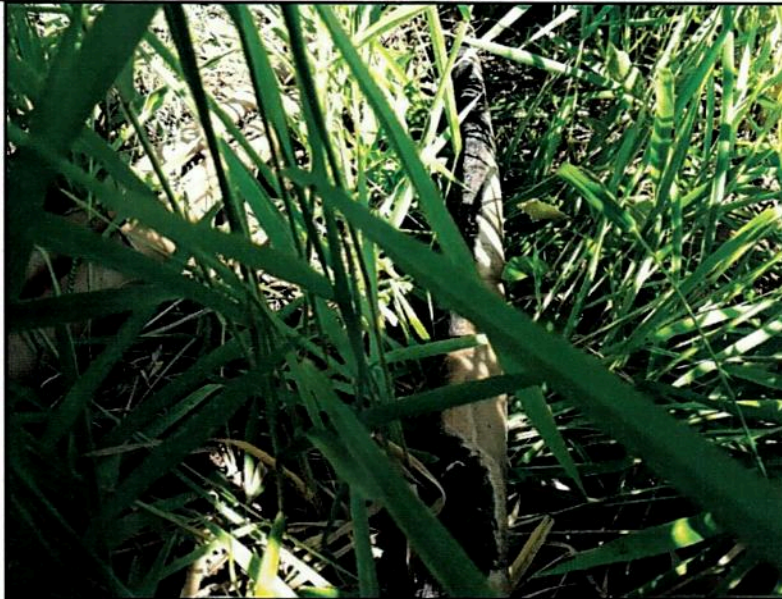
Figura 10 – A tubulação da adutora que alimenta a caixa d'água por bombeamento passa de forma aérea sobre o aqueduto na área estudada. Dessa forma, a mesma fica exposta a ações como vandalismo, ressecamento e queimadas como as que ocorreram nos meses de agosto e setembro do ano de 2017. A foto mostra a tubulação queimada durante um grande incêndio na encosta. Ressalta-se a necessidade urgente do SEMAE em aumentar a segurança dessa rede no local, visto que os riscos geotécnicos locais são elevados e a água é o principal agente deflagrador dos movimentos planares como o que ocorreu recentemente. Autor: Charles Romazâmu Murta. Local: Rua Pirita, Bairro São Cristóvão; Data: 06/01/2018.

- 3º - Deverá ser feito um monitoramento completo pelo SEMAE das condições de segurança da adutora que passa no aqueduto rompido. Atualmente nos foi informado que a distribuição de água para a caixa está ocorrendo apenas durante o dia a fim de aumentar a segurança. Entretanto, sabe-se que essa ação de pressurização e despressurização da rede pode provocar rompimentos nos dutos, ou seja, esta solução deve ser temporária até que uma alternativa definitiva seja tomada. Atualmente, no setor analisado, as tubulações de PVC passam pelo aqueduto em sua maior parte de forma aérea, ficando a rede exposta a ações de vândalos, raios solares ou até mesmo a queimadas como as que ocorreram nos meses de estiagem do ano de 2017 e destruíram parcialmente a rede de distribuição. Vale lembrar aqui que o principal agente deflagrador dos movimentos planares de massa na encosta é a água, ou seja, passar uma rede de distribuição de água ao longo da encosta e à montante de várias residências deve ser um trabalho muito bem

acompanhado a fim de se identificar imediatamente qualquer tipo de vazamento. Dessa forma, os técnicos do SEMAE deverão identificar um método automatizado que verifique a existência de qualquer vazamento na rede durante a distribuição e acione a interrupção do bombeamento de modo automático. Várias conexões realizadas apenas com os canos aquecidos e introduzidos um dentro do outro, em uma técnica conhecida como “bolsa”, foram observadas. A segurança dessas conexões deve ser verificada a fim de que rompimentos sejam impedidos;

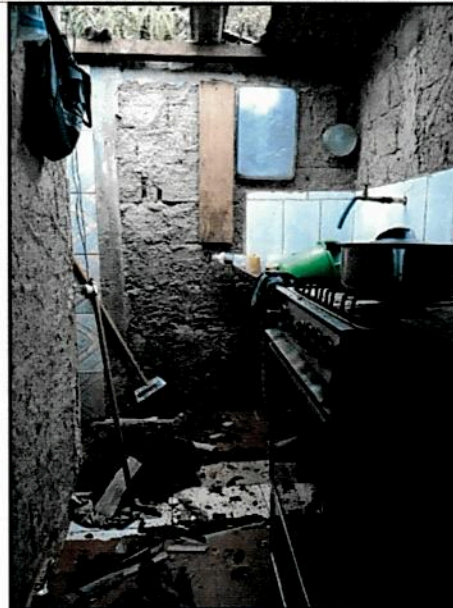
Figura 11 – Visão da cozinha da residência do Sr. João Gualberto Cândido com o telhado parcialmente destruído após ter sido atingido pelos blocos de canga durante o movimento de massa planar. Autor: Charles Romazâmu Murta. Local: Rua Pirita, Bairro São Cristóvão; Data: 06/01/2018.

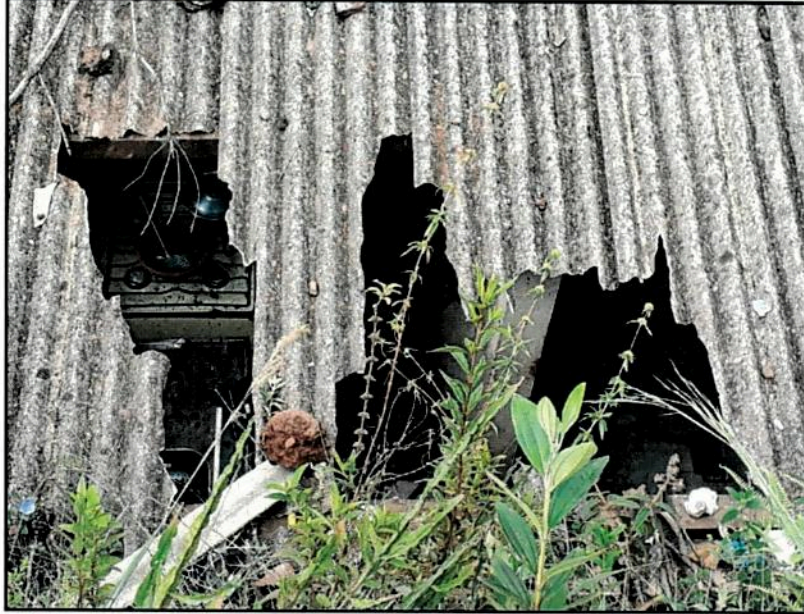
Figura 12 – Visão superior da cozinha da residência do Sr. João Gualberto Cândido com o telhado parcialmente destruído após ter sido atingido pelos blocos de canga durante o movimento de massa planar. Não há distância de separação entre a encosta e a residência, aumentando expressivamente o risco geotécnico local. Essa atitude dos moradores é comum na área analisada. Autor: Charles Romazâmu Murta. Local: Rua Pirita, Bairro São Cristóvão; Data: 06/01/2018.

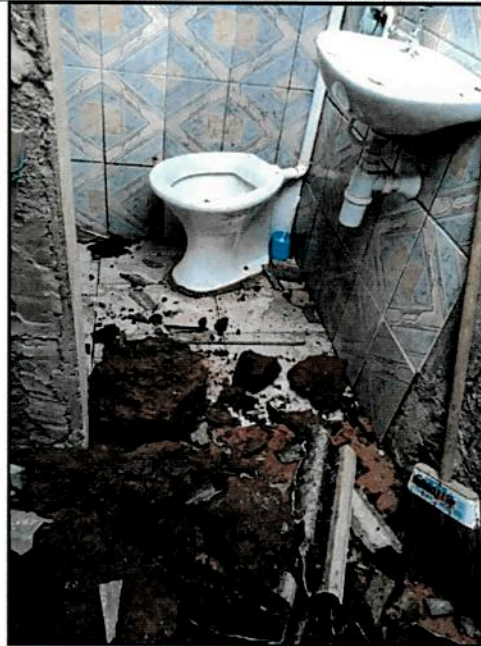
Figura 13 – Visão do banheiro lateral à cozinha da residência do Sr. João Gualberto Cândido que teve o telhado destruído após ter sido atingido pelos blocos de canga durante o movimento de massa planar. Autor: Charles Romazâmu Murta. Local: Rua Pirita, Bairro São Cristóvão; Data: 06/01/2018.

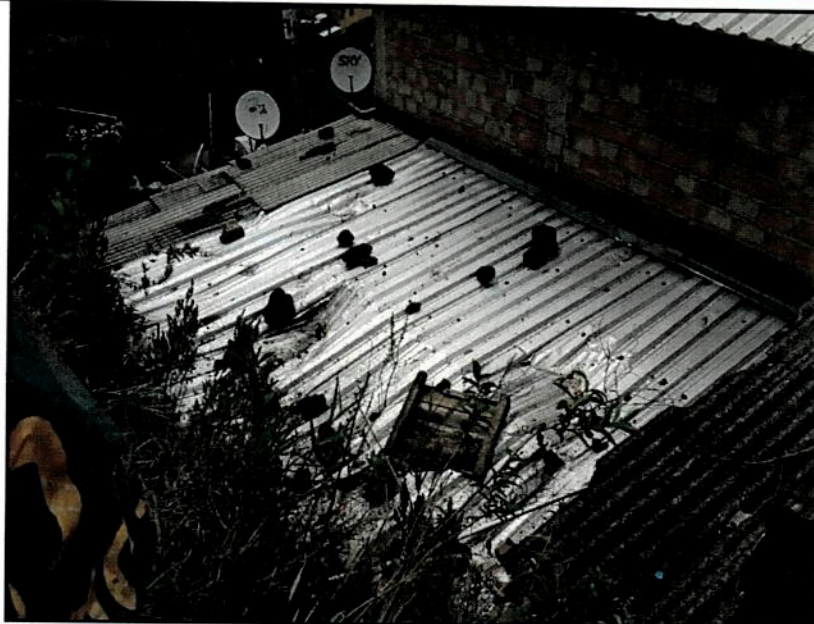
Figura 14 – Visão do telhado de metalão sobre os quartos da residência do Sr. João Gualberto Cândido onde a família dormia após ter sido atingido pelos blocos de canga durante o movimento de massa planar. Note que o telhado se deformou e absorveu o impacto impedindo assim que a laje fosse atingida. Autor: Charles Romazâmu Murta. Local: Rua Pirita, Bairro São Cristóvão; Data: 06/01/2018.

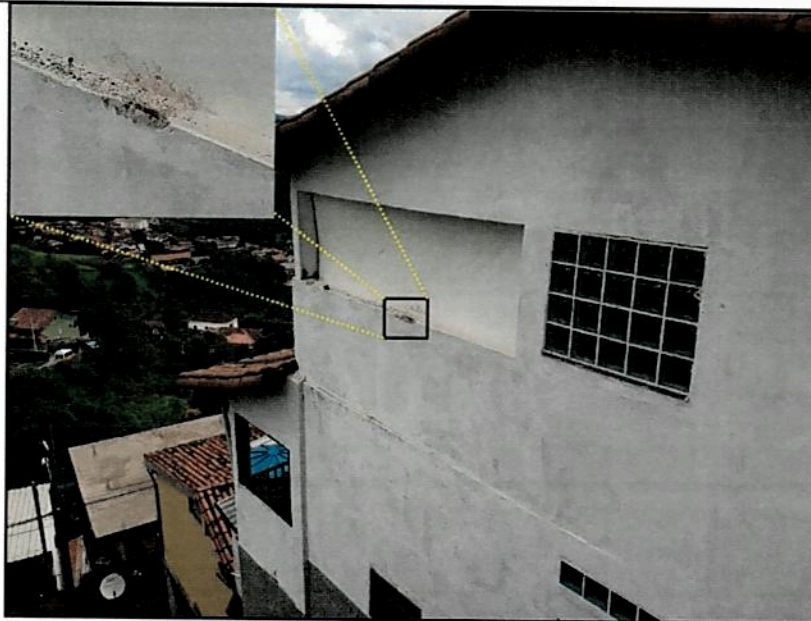
Figura 15 – A fim de evidenciar a elevada energia cinética que os blocos ganharam durante o movimento, um destes blocos saltou sobre a Rua Perita, atingiu a alvenaria da residência da Srª Welersan Rodrigues e se defletiu sentido a rua Abelardo Braga abaixo. Autor: Charles Romazâmu Murta. Local: Rua Pirita, Bairro São Cristóvão; Data: 06/01/2018.

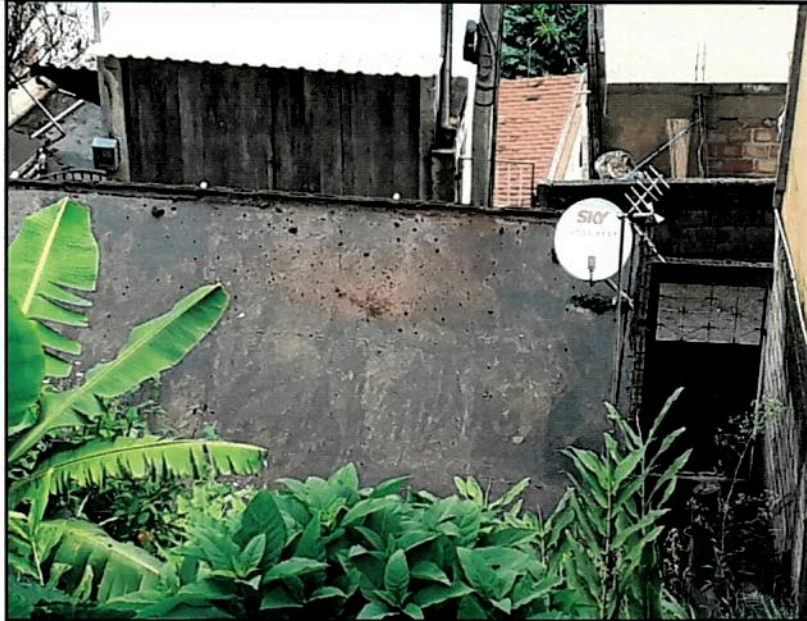
Figura 16 – O bloco de canga citado na foto anterior, atingiu a laje da casa do Srº Claudinei Nascimento na rua Abelardo Braga, nº 252, marcando o final da zona de espraçamento do material mobilizado durante o deslizamento. Autor: Charles Romazâmu Murta. Local: Rua Pirita, Bairro São Cristóvão; Data: 06/01/2018.

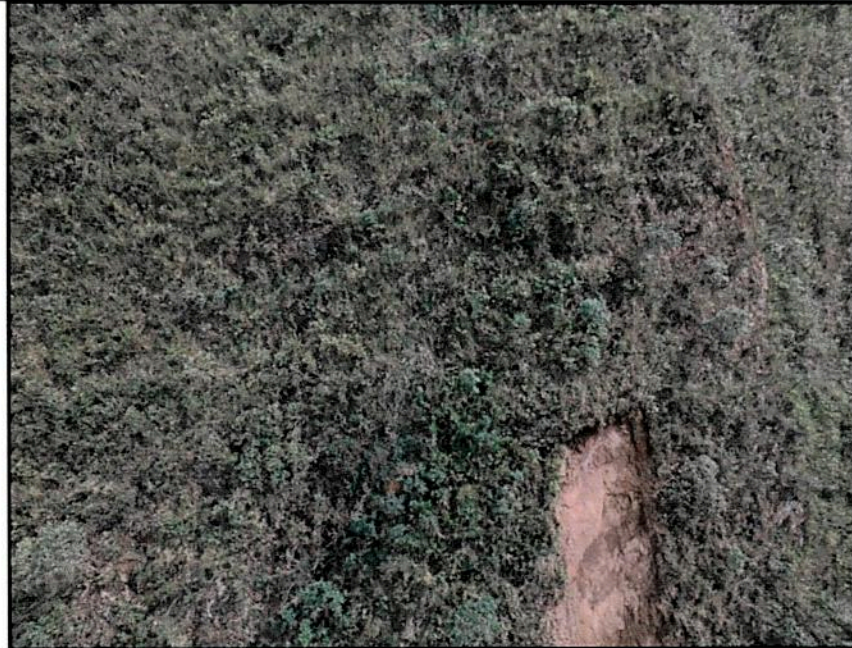
Figura 18 – Imagem aérea obtida pelo drone utilizada para evidenciar as fraturas abertas na encosta à montante da ruptura recente. Autor: Charles Romazâmu Murta. Local: Rua Pirita, Bairro São Cristóvão; Data: 13/01/2018.

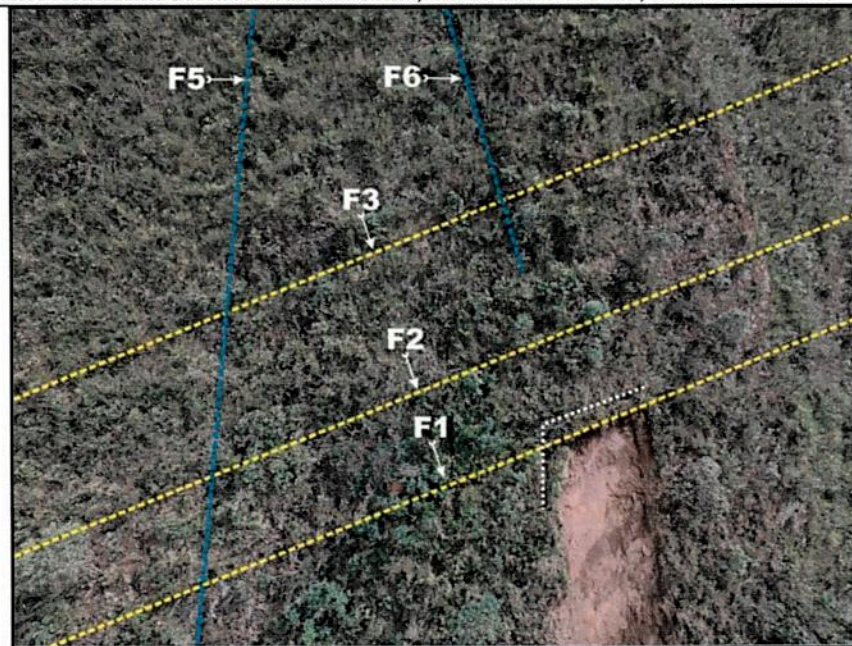
Figura 19 – Mesma foto anterior com indicação das principais fraturas abertas identificadas, indicando o alto risco geotécnico de ocorrência de novas rupturas planares por deslocamentos do Itabirito. Note que imediatamente acima da ruptura existe ainda um pequeno volume de material pendente que deverá ser removido. Autor: Charles Romazâmu Murta. Local: Rua Pirita, Bairro São Cristóvão; Data: 13/01/2018.

- 4º - Contratação de empresa especializada em geotécnia que apresente projetos adequados para contenção ou interrupção das movimentações planares ativos na face da encosta. Uma solução para contenção ou desmonte dos matacões de canga nos depósitos de talus também deverá ser contemplada. Podem-se citar algumas técnicas de contenção, dentre várias outras, que provavelmente se aplicariam na área estudada a saber: tela de alta resistência atirantada, rede de contenção de detritos com tela de alta resistência imediatamente acima das residências, desmonte de matacões com massa expansiva, sistema eficiente de drenagem da encosta, etc. As obras contempladas nos projetos deverão ser executadas também por empresas especializadas a ser contratada, sendo que caso se faça necessário, o setor de convênio deverá buscar recursos para a execução das referidas obras. Entendemos que os governos Estadual e Federal também são co-responsáveis pela segurança dos moradores ouropretanos. Isso é dedutível, haja visto que os riscos geológicos-geotécnicos, as propostas de obras de contenção e o valor financeiro estimado a ser aplicado em tais obras já foram apontados por técnicos especializados contratados pelo próprio governo Federal. Sendo assim, a prefeitura deverá buscar apoio Estadual e Federal para solucionar os problemas aqui apresentados;

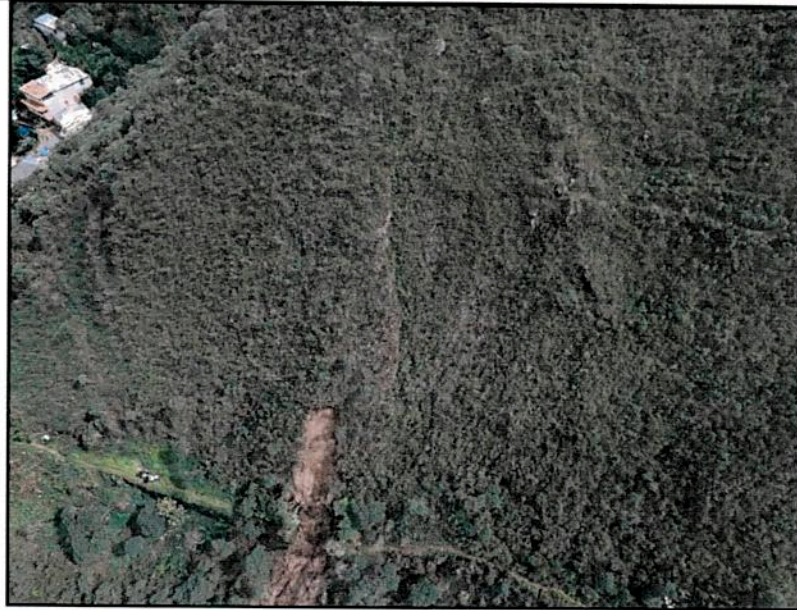
Figura 20 – Outra imagem aérea de menor escala e mais ampla obtida pelo drone e que foi utilizada para evidenciar as fraturas abertas na encosta à montante da ruptura recente. Autor: Charles Romazâmu Murta. Local: Rua Pirita, Bairro São Cristóvão; Data: 13/01/2018.

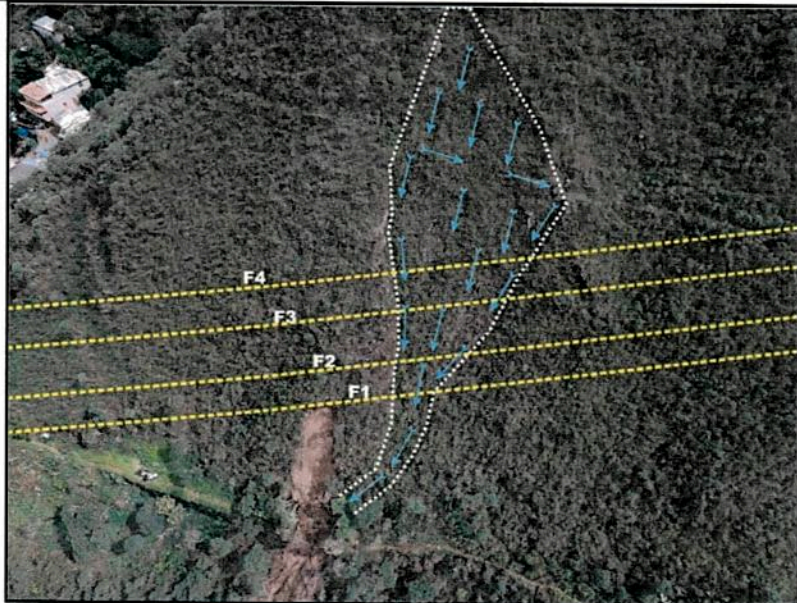
Figura 21 – Foto anterior com um conjunto de quatro fraturas abertas que podem gerar deslocamentos com pequenas e grandes dimensões na encosta analisada. Ao lado da ruptura pode-se notar uma grande depressão planar originada por um deslocamento no passado ou por desmonte para extração de ouro no século XVIII. Note que o deflúvio superficial fica concentrado na depressão e é visualmente conduzido para as imediações da área do aqueduto que rompeu. Esse aumento no volume da drenagem também influenciou no último estágio da movimentação da encosta abaixo do aqueduto. Autor: Charles Romazâmu Murta. Local: Rua Pirita, Bairro São Cristóvão; Data: 13/01/2018.

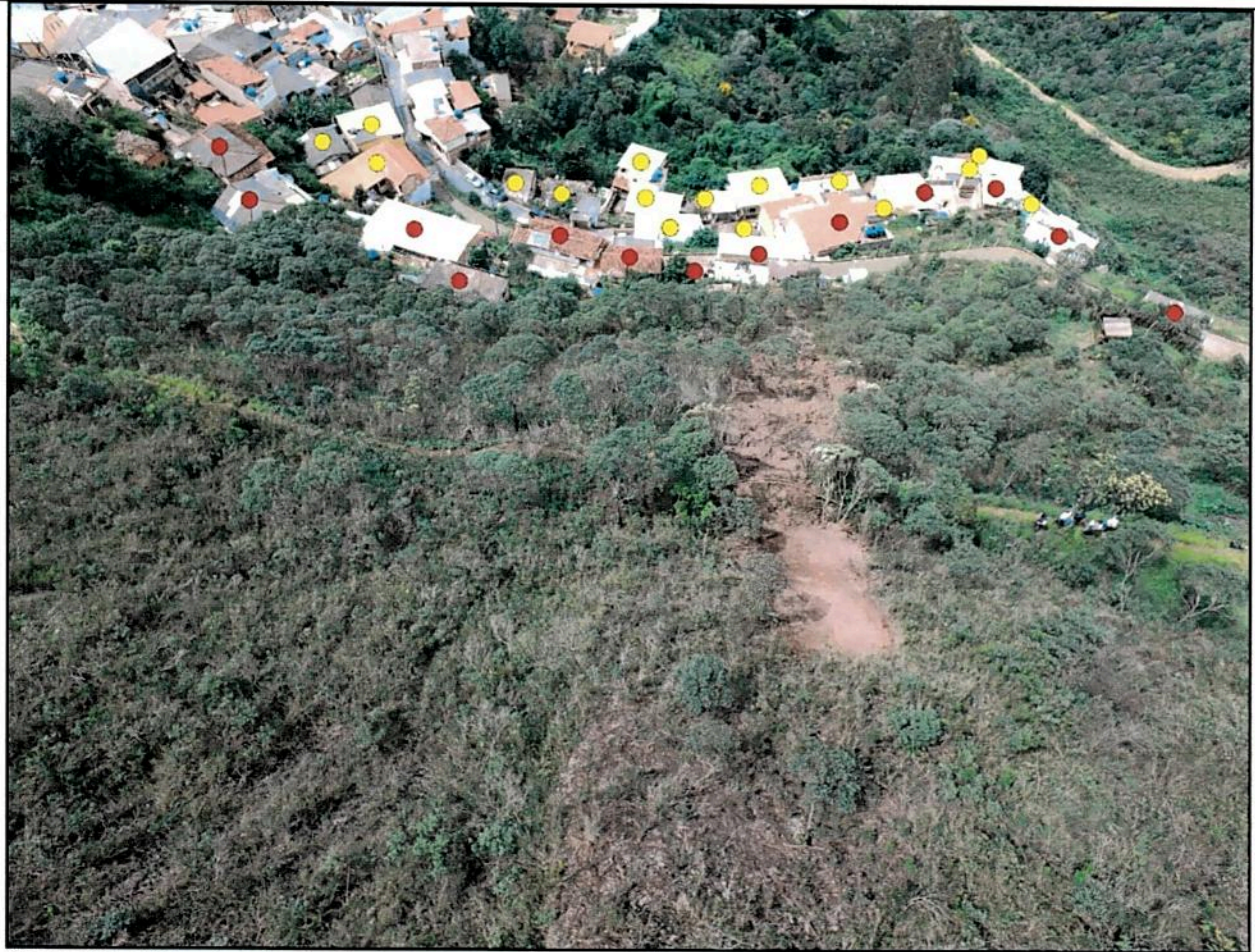
Ao todo foram contabilizadas 13 residências que se encontram em rota de colisão direta com o material desprendido na encosta e outras 16 residências que podem ser atingidas indiretamente. Isso perfaz um total estimado de 116 pessoas expostas ao alto risco de serem atingidas por um movimento planar com as mesmas características deste último ocorrido.

Figura 22 – Vista aérea da cicatriz de ruptura para jusante tirada com o auxílio do drone. As residências abaixo marcadas com círculo vermelho indicam que estão em rota de colisão direta dos detritos provenientes de um futuro deslocamento em um movimento de massa planar. As residências com círculo amarelo estão em rota de colisão indireta dos detritos do deslizamento. Ao todo se somam 29 residências com aproximadamente 116 pessoas estimadas. Ressalta-se que havendo um movimento de massa com grandes magnitudes, à semelhança daquele que ocorreu na encosta que deslizou sobre o Terminal Rodoviário em 2012, o número de residências e pessoas atingidas poderia ser muito maior do que o número aqui apresentado. Autor: Charles Romazâmu Murta. Local: Rua Pirita, Bairro São Cristóvão; Data: 13/01/2018.

- 7º - Não sendo possível a execução das recomendações anteriores, deverá ser realizada a remoção preventiva ou definitiva dos moradores em risco nos setores indicados com o objetivo de garantir a incolumidade física dos mesmos;

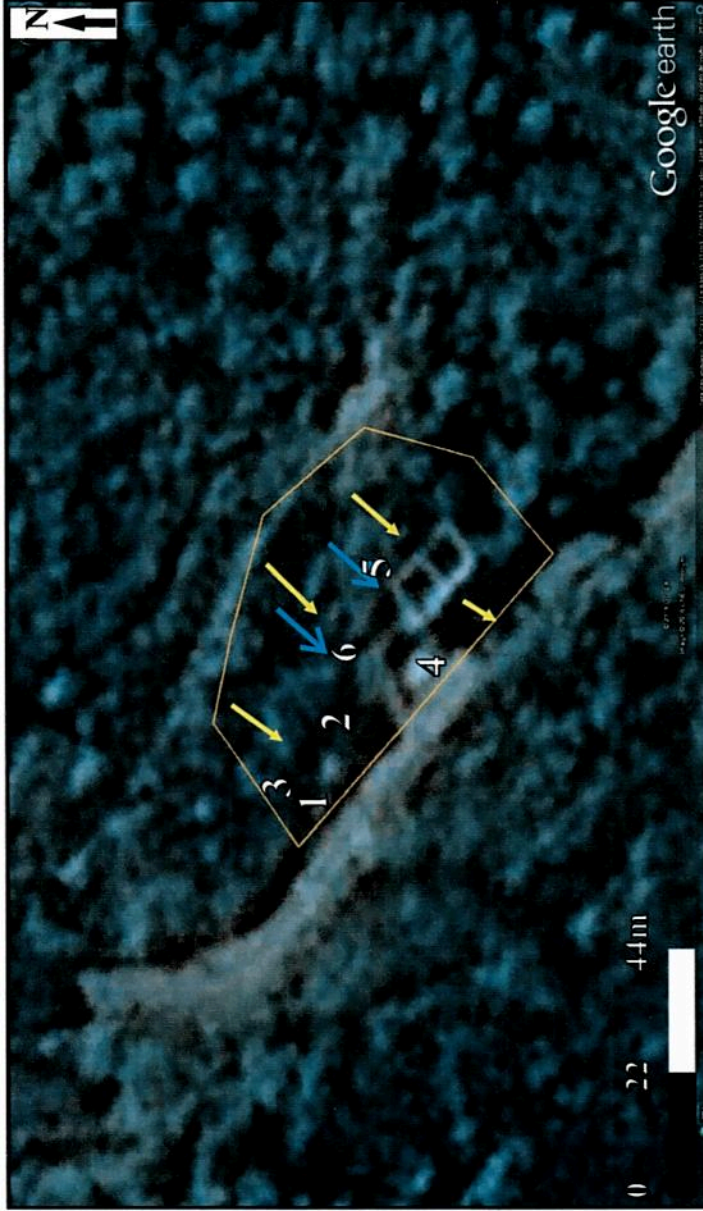
MG_OUROPRE_SR_88_CPRM
Bairro São Cristóvão - Rua Perita
UTM 23 K 654604 m E 7746453 m S (WGS 84)

Descrição: Trecho de encosta com mais de 50 m de amplitude e inclinação entre 30° e 45° e trechos verticalizados por cortes atuais e cortes da época da mineração aurífera. Constitui-se de colúvio, colúvio com seixos e blocos, trechos com canga ferruginosa e afloramentos/exposições de tabirito (figuras 1 e 5). A foliação da rocha itabirítica é descontinuada pela linha de corte do talude no local, o que potencializa deslizamentos planares (figura 3). Há uma casa edificada em um patamar, na base da encosta, com talude de aterro a jusante de cerca de 3, 5 m (figura 4). Há várias bocas de antigas minas de ouro a montante e nas proximidades da casa (figuras 5 e 6). Nesse local existe a possibilidade de individualização de blocos, por fraturamento na canga, e risco de movimentação e atingimento da casa. Observa-se a construção de fundações de uma nova casa no local (figura 2).

Tipologia do processo: Deslizamento planar e rolamento de blocos

Grau de risco: Alto

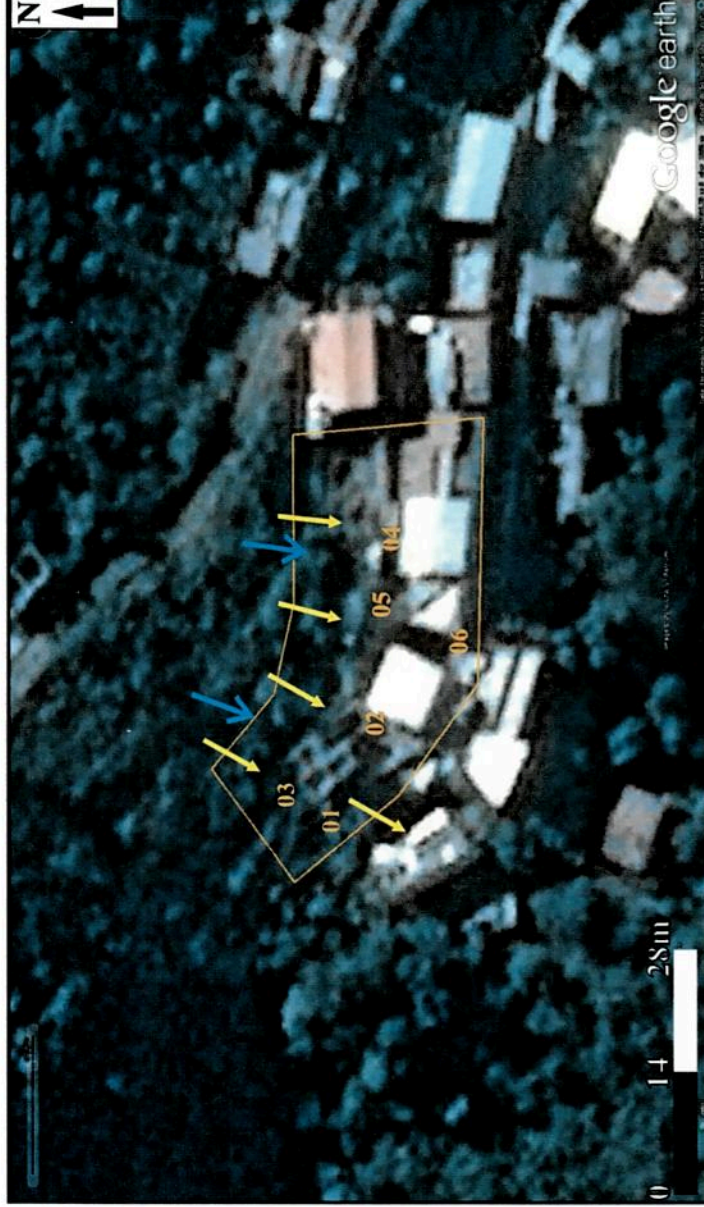
MG_OUOPRE_SR_90_CPRM
Bairro São Cristóvão - Rua Abelardo Braga
UTM 23 K 654601m E 7746403 m S (WGS 84)

Descrição: Área convexa de encosta com cerca de 30 m de amplitude considerando o trecho entre o patamar da rua acima do setor e a rua que é referência do setor (figura 1). Apresenta inclinação entre 30° e 45°, além de trechos praticamente verticais em função de cortes realizados para ocupação da base dos taludes (figuras 2 e 3). Estrutura-se em colúvio sobre rocha itabirítica com foliação descontinuada nesse setor (figuras 3, 4 e 5). Há trechos com a formação de canga na superfície da encosta o que potencializa o surgimento de blocos instáveis (figura 5). Observa-se uma escavação para a construção de uma garagem sob as fundações de uma edificação e que comprometeu a base de um pilar de sustentação (figura 6).

Tipologia do Processo: Deslizamento planar e rolamento de blocos
