DECLARAÇÃO DE CONDIÇÃO DE ESTABILIDADE
PARA BARRAGENS CONSTRUÍDAS ATÉ 20 DE SETEMBRO DE 2012

Competência: 2º semestre de 2018
Empreendedor: CSN Mineração
Barragem: Barragem do Vigia – Complexo Pires
Dano Potencial Associado: Alto
Categoria de risco: Baixo
Classificação da barragem: Classe B
Município/UF: Ouro Preto/MG
Data da Inspeção: 04/06/2018

COMPLEXO PIRES
AUDITORIA EXTRAORDINÁRIA DE SEGURANÇA – 2º SEMESTRE 2018
RELATÓRIO TÉCNICO
BARRAGEM DO VIGIA

RELATÓRIO TÉCNICO BARRAGEM DO VIGIA

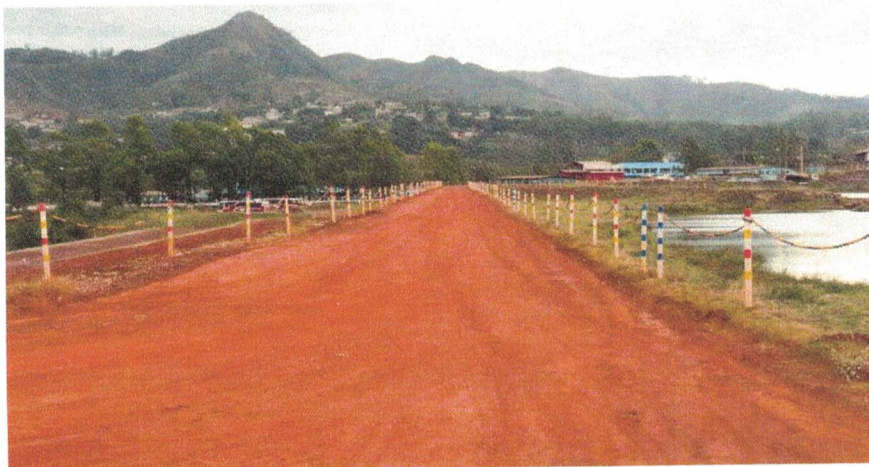
Observa-se ao longo do coroamento da barragem presença de cobertura em solo laterítico compactado e sinalização de segurança adequada, conforme observado na Figura 4.1. Em inspeção de campo realizada não foram observados indícios de deformações, recalques, trincas ou abatimento que estejam correlacionados com a instabilidade da estrutura. A drenagem superficial do coroamento é realizada com o direcionamento para montante por meio da declividade transversal e encaminhamento as descidas de água instaladas no talude de montante. Recomenda-se o monitoramento e manutenção das condições de drenagem e de tráfego pelo coroamento.

Figura 4.1 – Vista do Coroamento

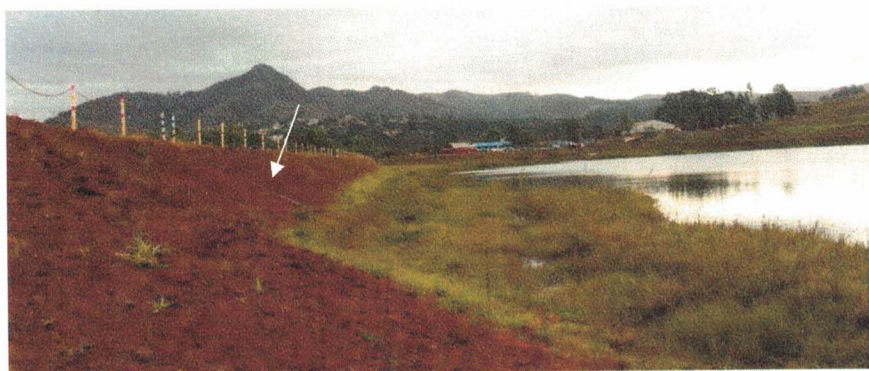
Durante inspeções realizadas identificou-se que o talude de montante apresenta revestimento laterítico em boas condições, não sendo identificados indícios de deformação ou mesmo instabilidades localizadas. A Figura 4.2 apresenta a vista do talude de montante com indicação do sistema de drenagem composto por dispositivos com revestimento manta PEAD. Reitera-se a recomendação de auditorias passadas de continuidade de monitoramento e manutenção periódica dos dispositivos, principalmente após o período chuvoso.

Figura 4.2 – Vista do talude de montante com destaque os dispositivos de drenagem superficial em PEAD

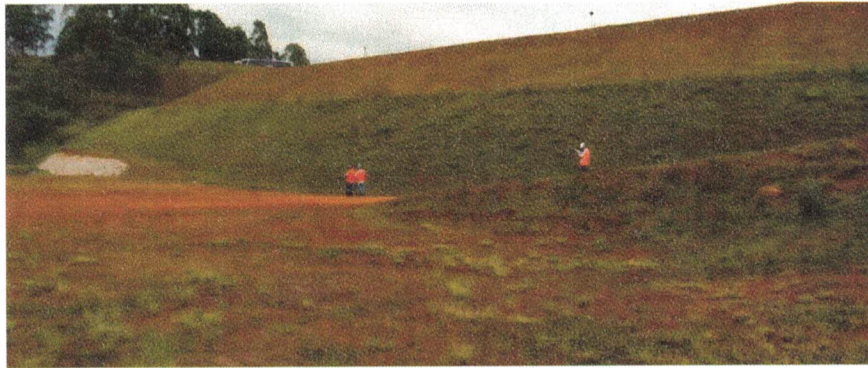
Figura 4.3 – Vista do talude jusante e ombreira direita ao fundo.

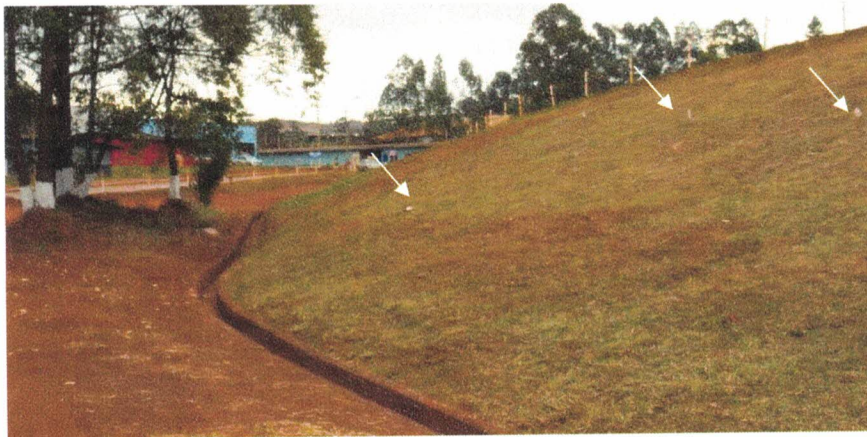
Figura 4.4 – Vista lateral do talude de jusante sob a crista da barragem. Destaque para presença de cupins e/ou formigueiros, já identificados pela CSN, sendo necessário realizar dedetização.

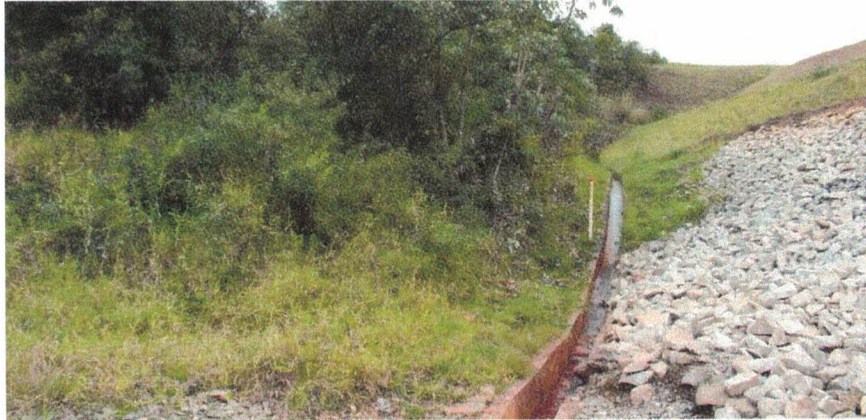
Figura 4.5 – Vista da ombreira direita, com destaque para canaleta de drenagem periférica.

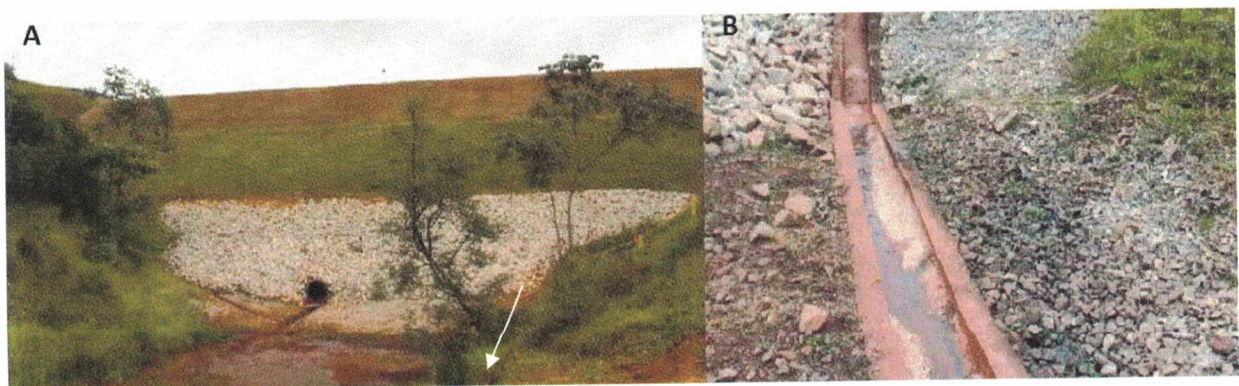
Inspeções anteriores na barragem relatam surgências em dois pontos, na ombreira esquerda, próximo ao canal extravasor e lateralmente ao dreno de pé, na ombreira direita. Nesta visita verificou-se que não havia surgência na ombreira esquerda (Figura 4.7) e que a surgência observada próximo ao dreno de pé não apresentava carreamento de solo. A CSN informou que mantém o monitoramento da surgência identificada nas auditorias passadas na ombreira esquerda por meio de inspeções regulares e leitura do indicador de nível de água INA-08, instalado nesta porção, sendo, portanto, recomendada a continuidade.

Figura 4.6 – Em (A) vista geral do talude de jusante com seta indicando a localização da surgência. Em (B) a surgência monitorada.

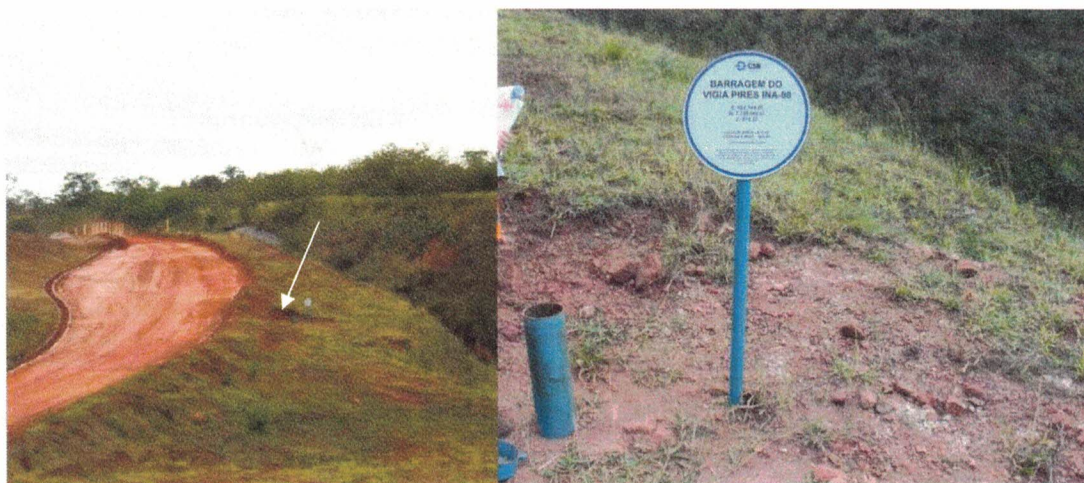
Figura 4.7 – Em (A) vista da ombreira esquerda com seta indicando a localização da surgência relatada em auditorias anteriores. Em (B) a ausência de surgência evidenciada no dia, e a presença de instrumento de monitoramento.

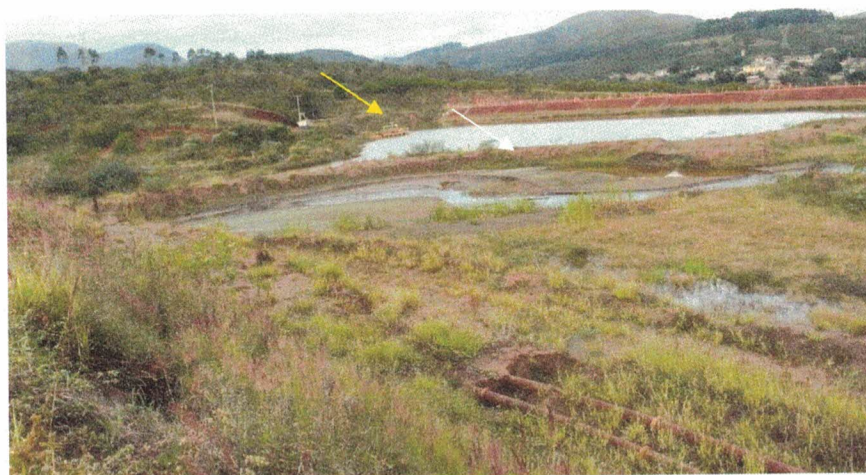
Atualmente o reservatório apresenta-se parcialmente assoreado. A CSN mantém divisor interno (baia) para auxiliar na deposição dos sedimentos e posterior remoção dos mesmos otimizando a operação do reservatório quando da necessidade de bombeamento (Figura 4.8). Manter a cota da baia sempre abaixo da cota do coroamento, conforme verificado em campo.

Figura 4.8 – Reservatório da barragem do Vigia. A seta amarela indica sistema de bombas instalado no reservatório e a seta branca indica baia para auxiliar na clarificação do efluente e decantação dos sedimentos.

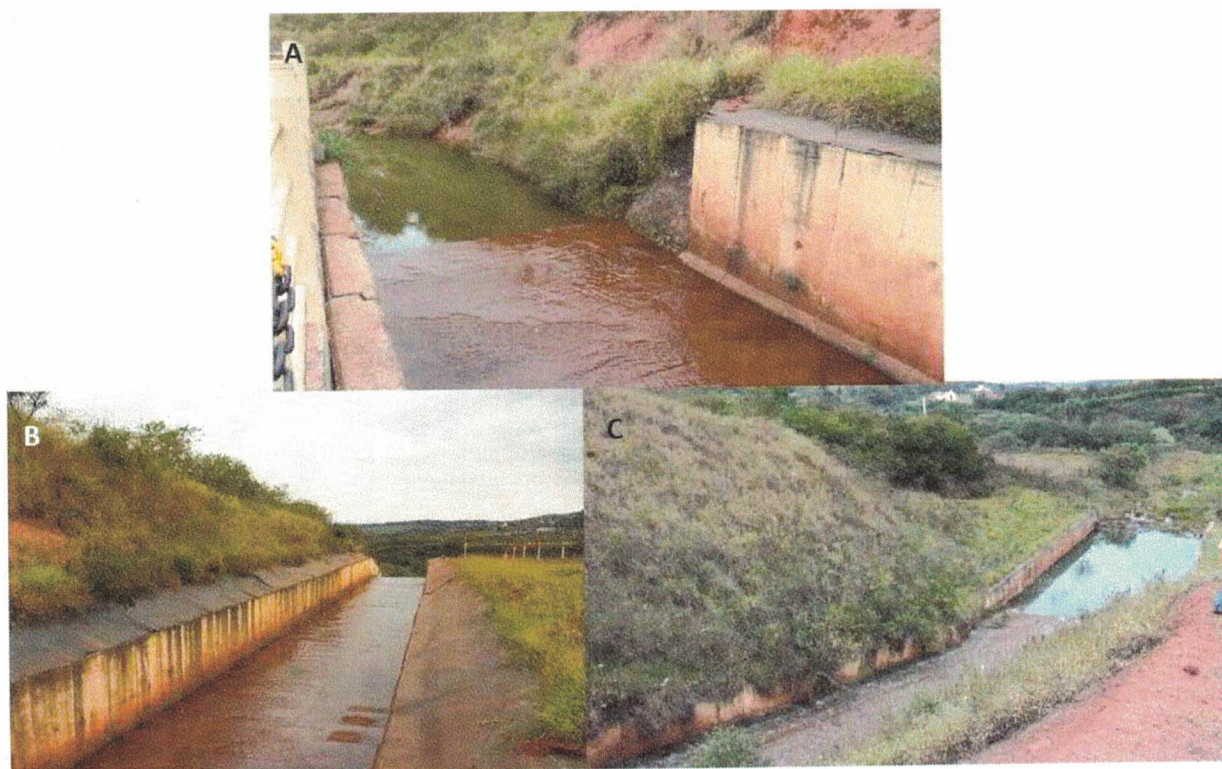
Na Figura 4.9 é apresentada a vista do emboque e do canal principal, o qual não apresenta obstruções, porém conforme já mencionado no estudo hidrológico a descida em concreto do extravasor apresenta velocidade de escoamento superior ao indicado, portanto é necessário realizar adequação o sistema.

Figura 4.9 – Vista do sistema extravasor. Em (A) Soleira do canal. Em (B) Canal principal. Em (C) trecho em descida rápida e bacia de dissipação

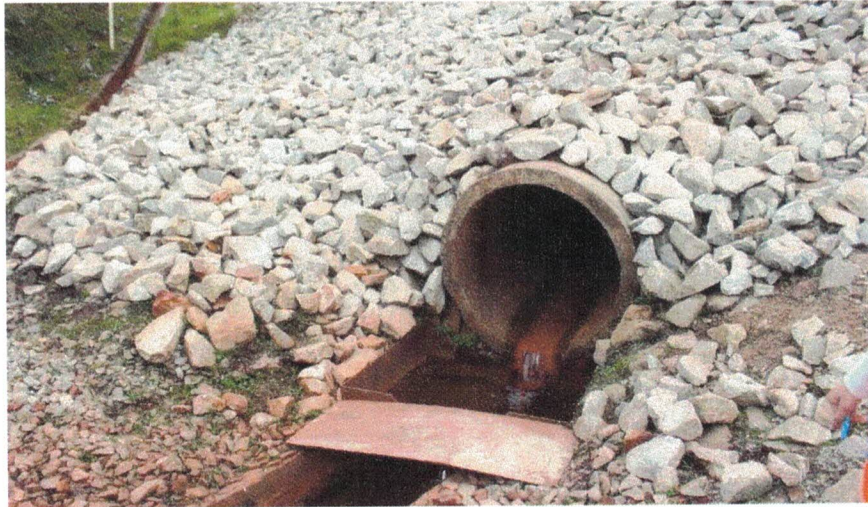
Próxima da ombreira direita está instalada um sistema extravasor gradual (tulipa), que se encontra desativado e tamponado. Contudo, observa-se fluxo perene saindo pela tubulação no qual não se sabe sua origem (Figura 4.10). Desta forma, recomenda-se manter esta saída bem como tal elemento e dar continuidade ao monitoramento do fluxo observado na tulipa quanto às medidas de vazão e qualidade do percolado em relação à turbidez e sólidos suspensos.

Figura 4.10 – Saída de fluxo na tulipa.

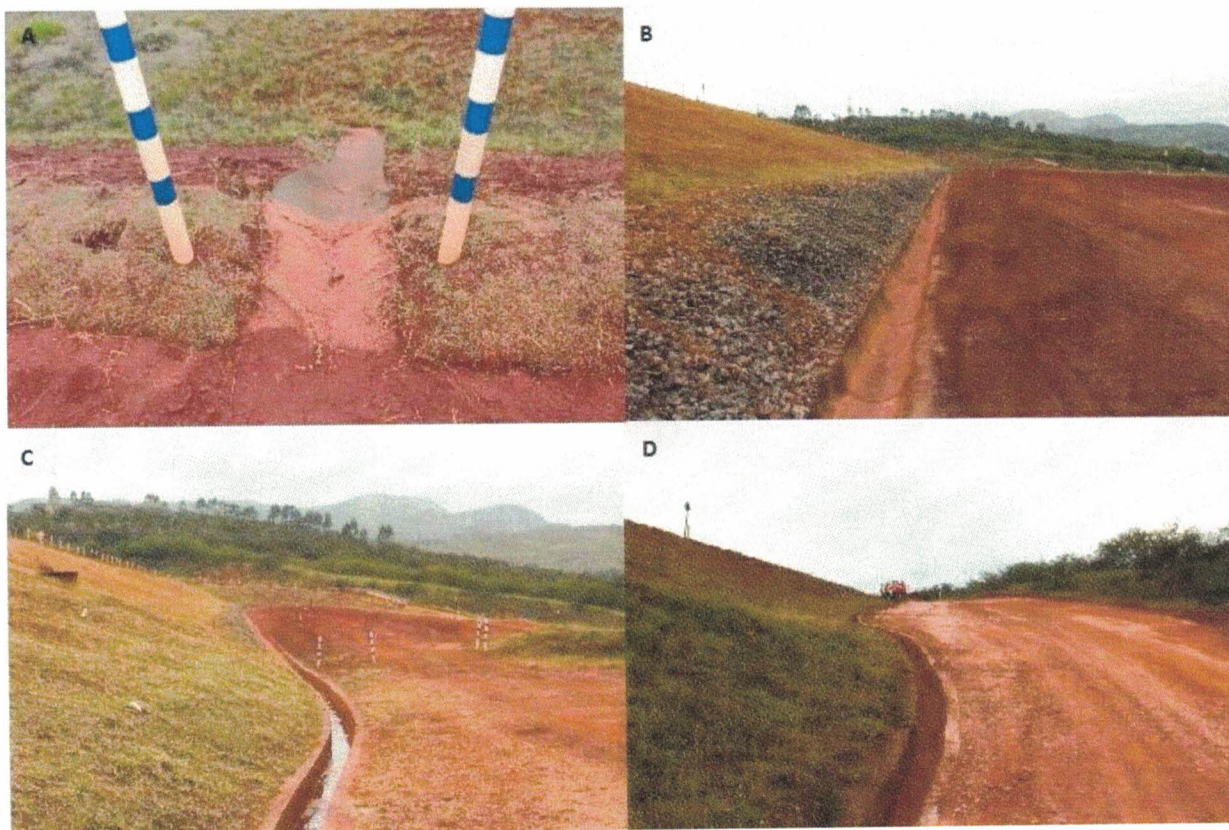
Figura 4.11 – Em (A) descida de água em PEAD do talude de montante. Em (B) canaleta meia cana de concreto ao longo das bermas intermediária do talude. Em (C) e (D) canaleta periféricas retangulares em concreto armado

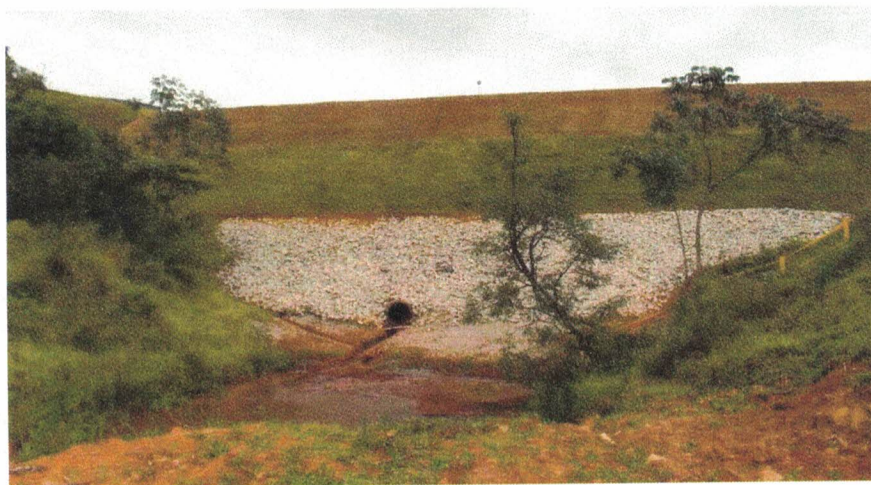
Figura 4.12 – Enrocamento na base do maciço da Barragem do Vigia

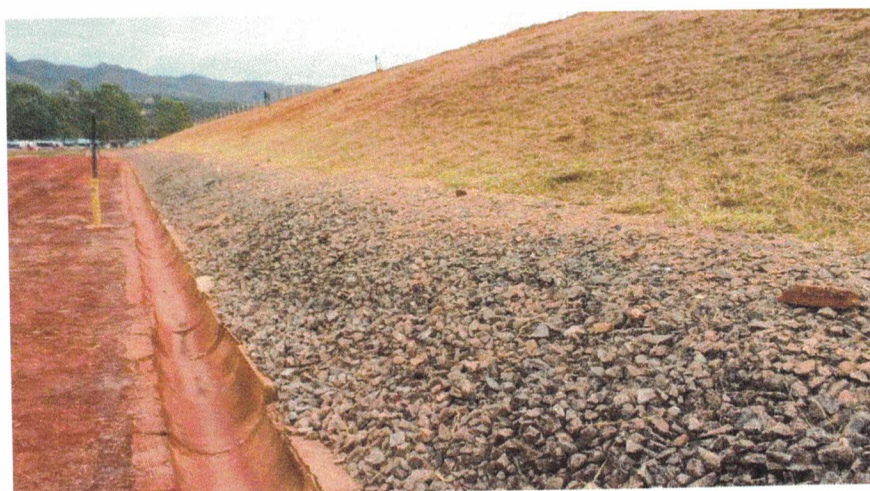
A Figura 4.13 apresenta dreno de pé em brita que foi conectado ao lastro do último alteamento realizado na barragem do Vigia. No momento da visita este dreno encontrava-se seco.

Figura 4.13 – Dispositivos de drenagem interna

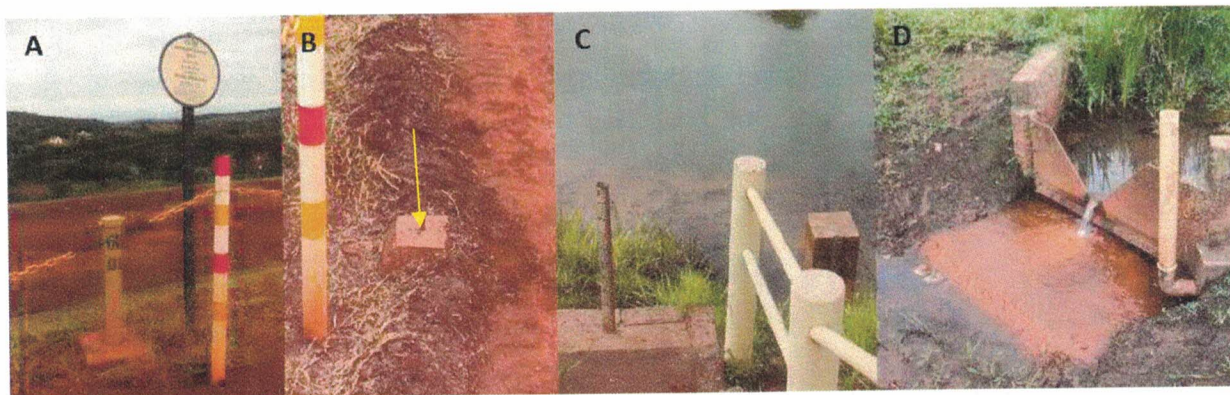
Figura 4.14 – Instrumentos instalados na barragem do Vigia. Em (A) INA. Em (B) marcos topográficos. Em (C) régua limnimétrica instaladas no reservatório próximo ao emboque do extravasor. Em (D) o medidor de vazão instalado logo após o dreno de pé da barragem.

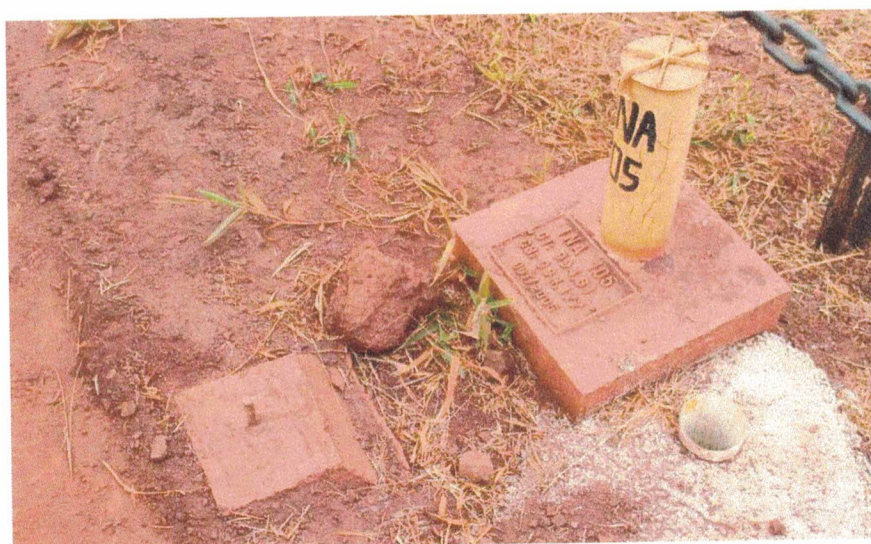
Foi identificado um marco superficial sem identificação, conforme Figura 4.15. Através do desenho de instrumentação CMIN_H_VG_DE03_2018_02_0 emitido na última auditoria realizada pela FONNTES foi possível identificar o instrumento, e se trata do marco superficial MSVG10. A Figura 4.14 apresenta o registro dos tipos de instrumento instalados na barragem. A Figura 4.15 apresenta o marco superficial sem identificação.

Figura 4.15 – Marco superficial sem identificação.

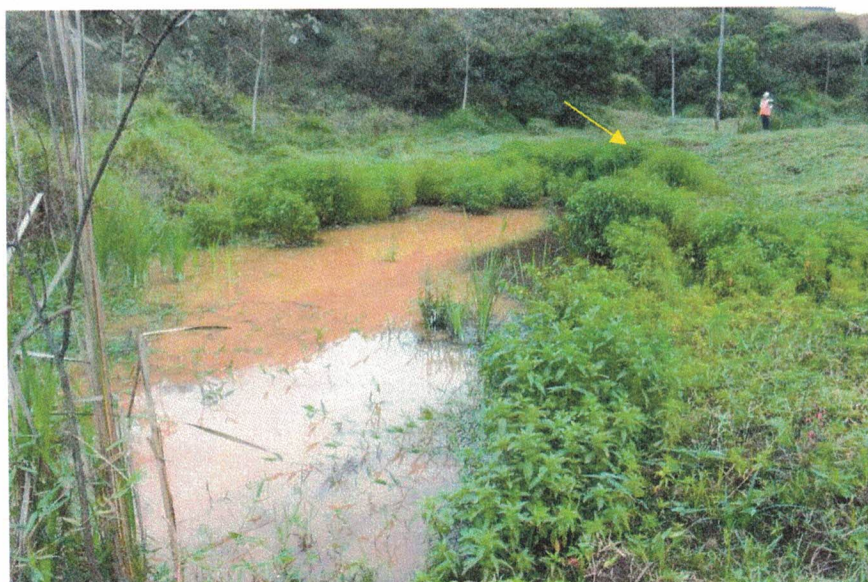
Figura 4.16 – Aspecto da vegetação excessiva a montante do medidor de vazão; A seta amarela indica o local do medidor.

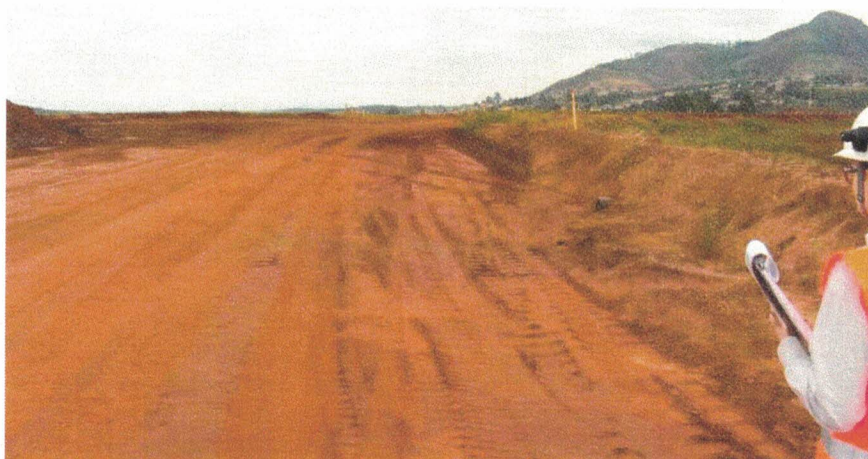
Durante inspeção não foram constatados indícios de deformações, recalques, trincas ou abatimento que estejam correlacionados com a instabilidade da estrutura. A drenagem se faz por tubos de PEAD espaçados ao longo da crista de montante (Figura 4.2).

Figura 4.1 – Vista do Coroamento da barragem Auxiliar do Vigia.

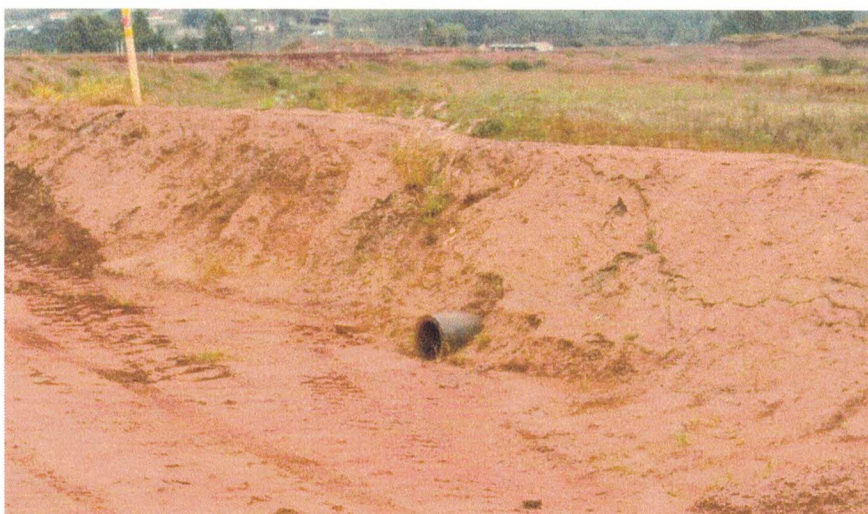
Figura 4.2 – Drenagem do coroamento da barragem Auxiliar do Vigia por meio de tubulação em PEAD.

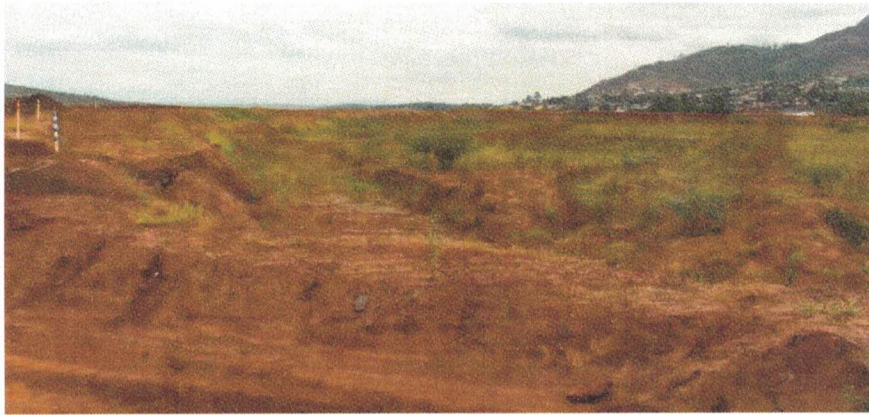
Figura 4.3 – Vista geral do talude de montante.

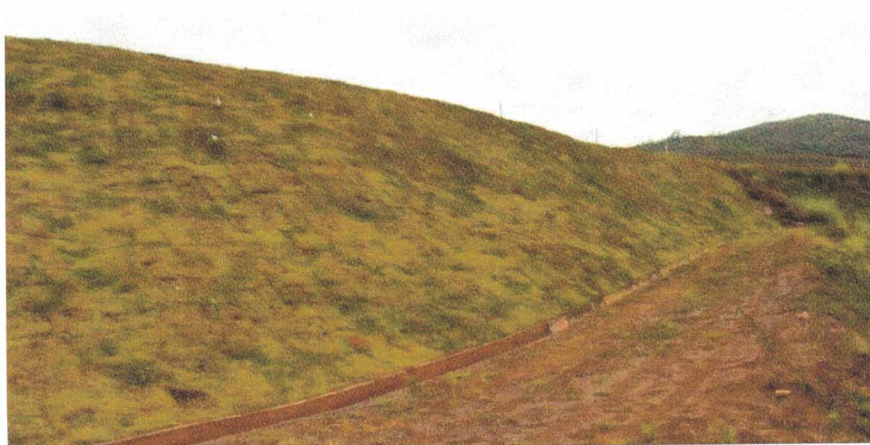
A Figura 4.4 apresenta a vista frontal do atual talude de jusante da barragem Auxiliar do Vigia com revestimento vegetal em gramíneas o qual se apresenta efetivo no combate ao processo erosivo. Entretanto, alguns trechos se apresentam com falhas no revestimento, conforme Figura 4.5. Recomenda-se a continuidade da recomposição dos trechos danificados e com falhas.

Figura 4.4 – Vista frontal do talude jusante da barragem Auxiliar do Vigia com destaque para a existência de revestimento vegetal efetivo

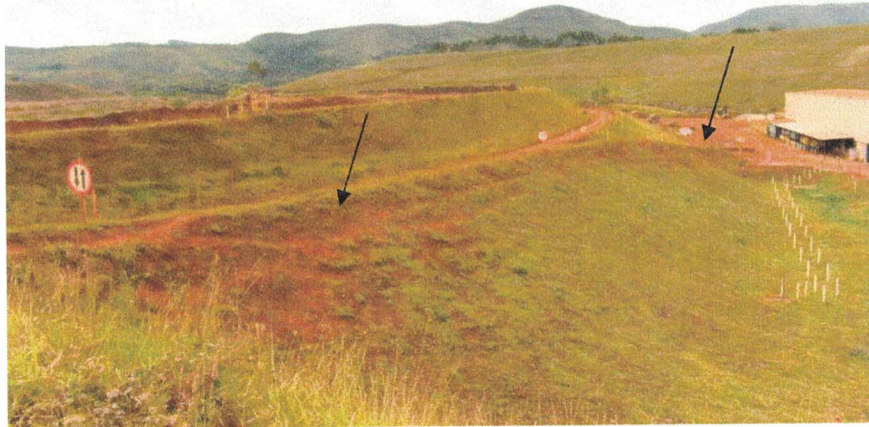
Figura 4.5 – Talude de jusante com pontos de falhas do revestimento vegetal. (Setas pretas)

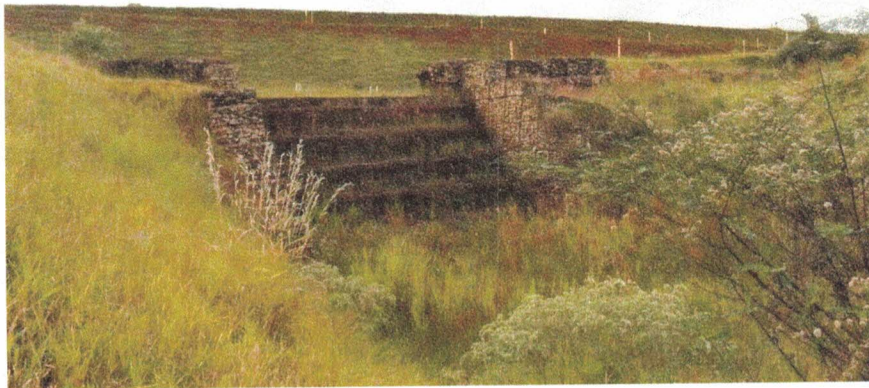
Figura 4.6 – Antigo extravasor da barragem Auxiliar do Viga constituído por gabião tipo caixa.

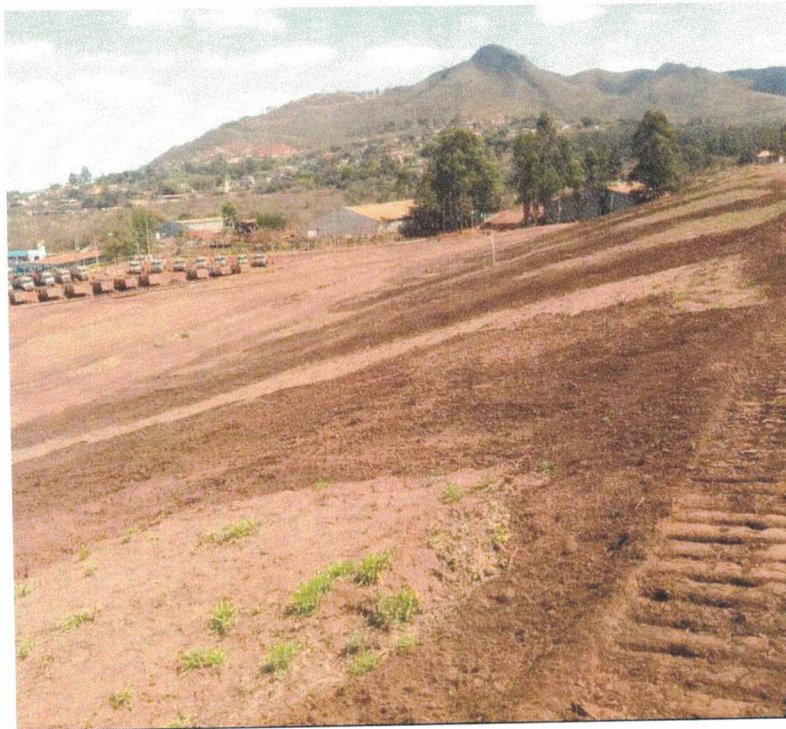
Figura 4.7 – Talude de jusante da Pilha 01, com revestimento vegetal deficiente e erosões sendo tratadas.

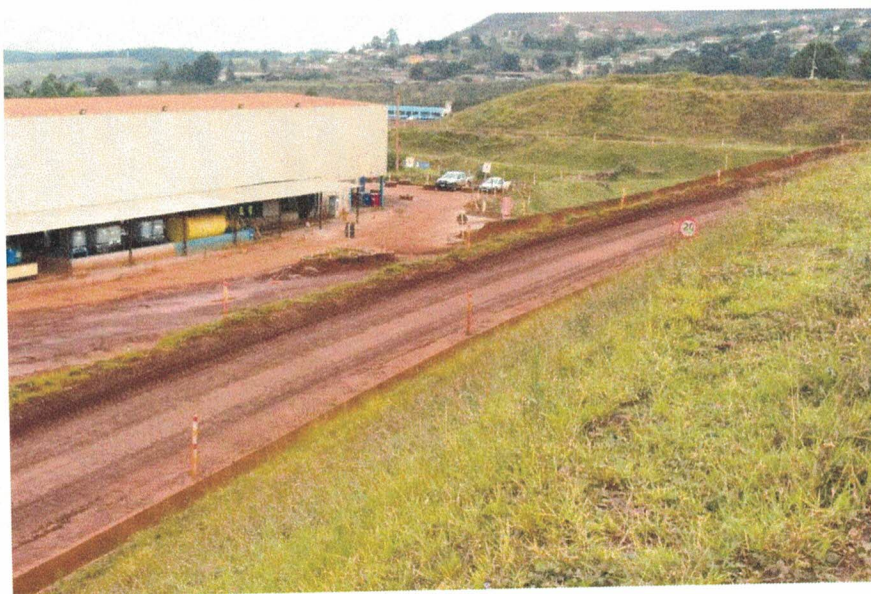
Figura 4.8 – Vista geral da ombreira direita a partir da crista de jusante do maciço. Pilha 01 ao fundo.

Tendo em vista as condições observadas em campo recomenda-se o monitoramento das ombreiras prevendo a necessidade de implantação de dispositivos dependendo da situação, principalmente após o período chuvoso.

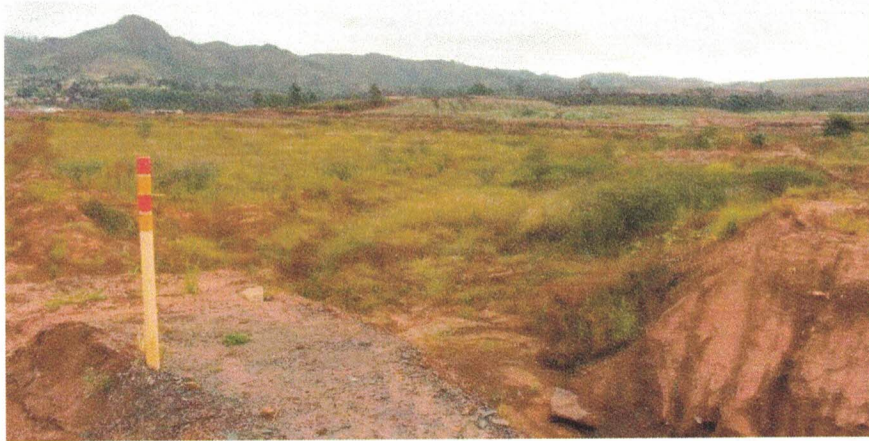
Figura 4.9 – Reservatório de a Barragem Auxiliar do Vigia.

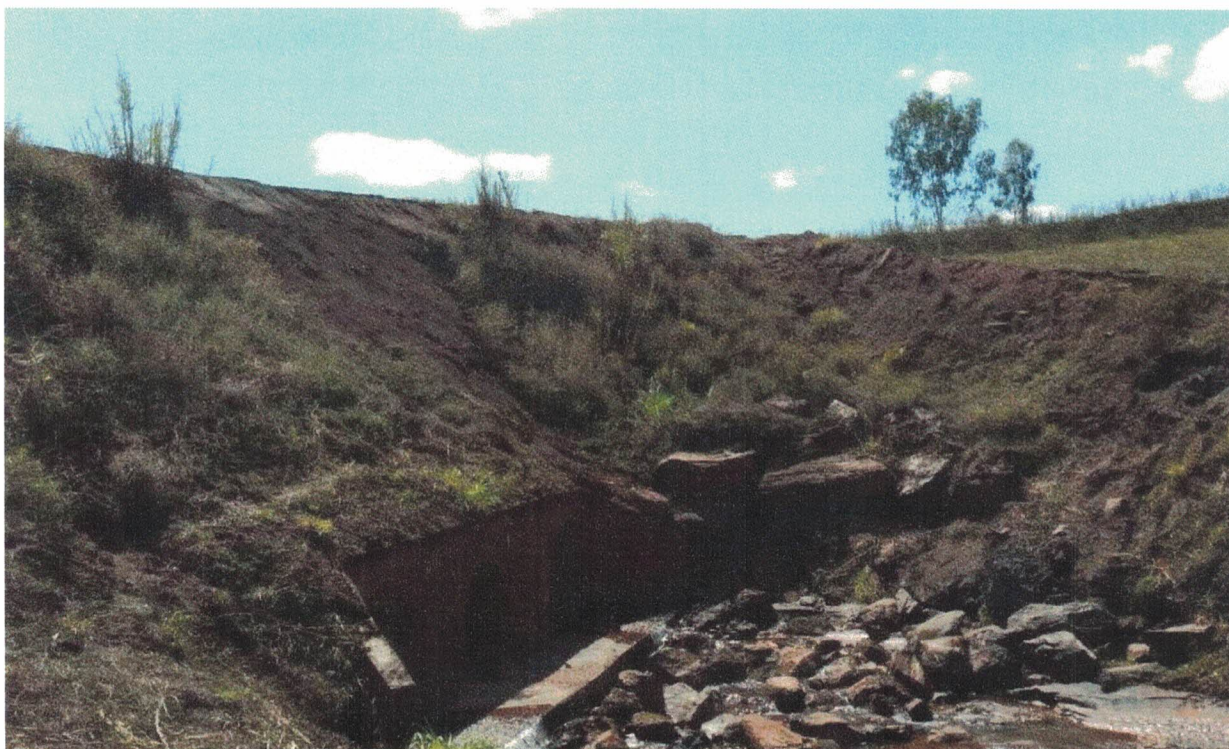
Figura 4.10 – Desemboque do sistema extravasor (bueiro triplo).

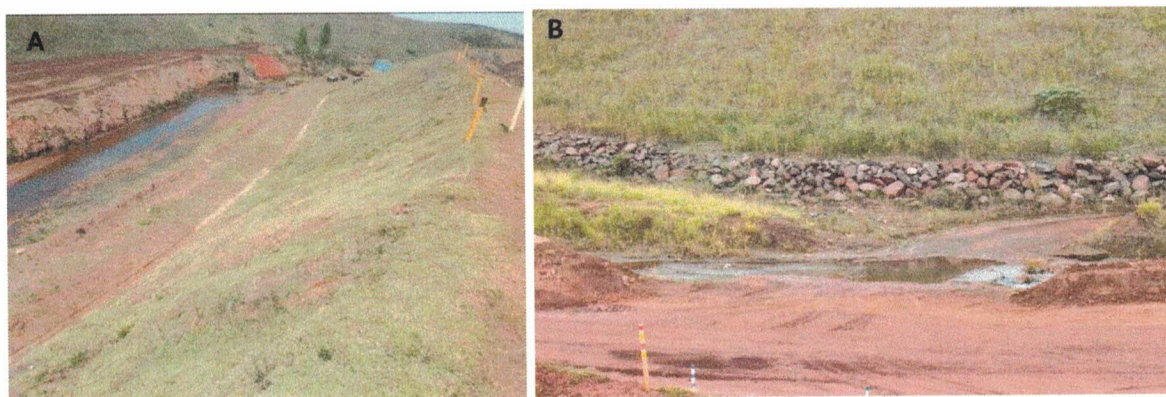
Figura 4.11 – Canal extravasor a jusante do bueiro triplo. Em (A) canal escavado sem revestimento, em (B) passagem molhada.

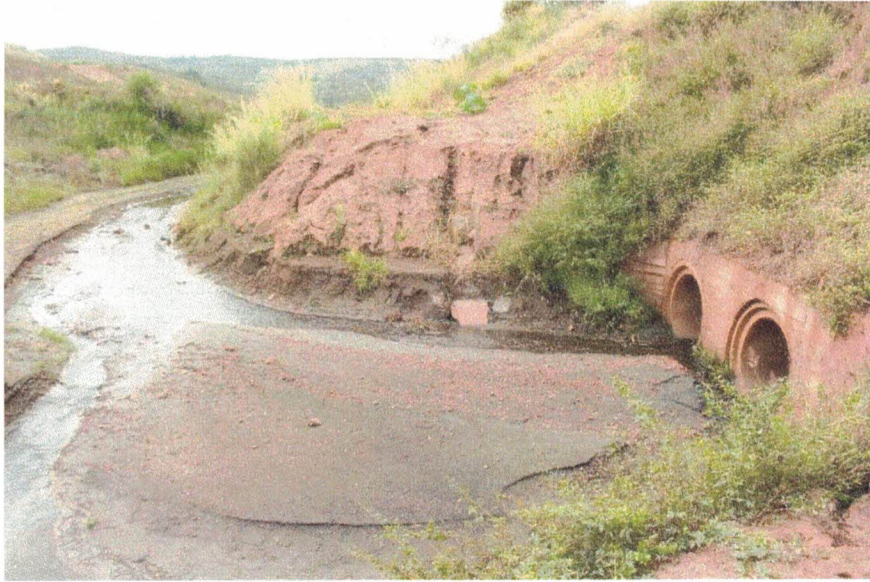
Figura 4.12 – Vista do talude próximo ao emboque do bueiro triplo do extravasor e detalhe dos sulcos erosivos do talude.

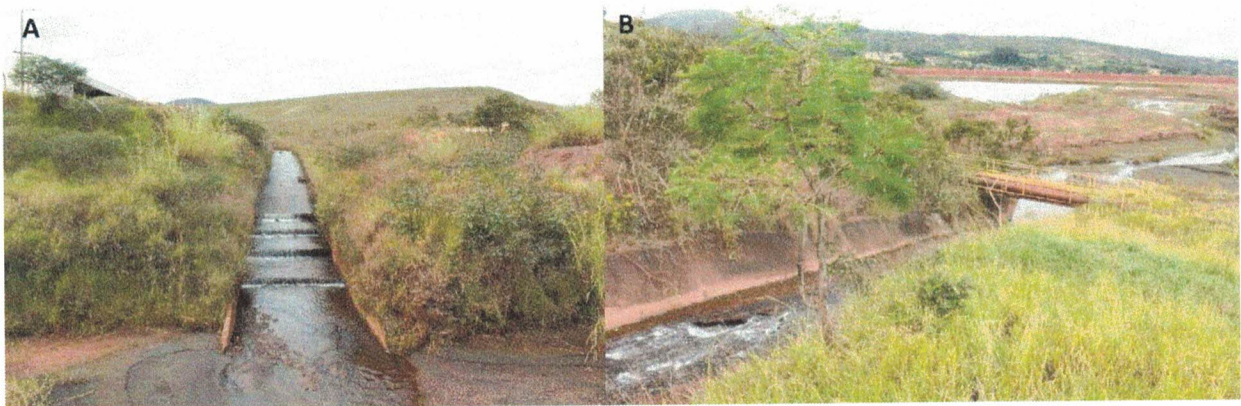
No trecho final em concreto observou-se que o canal apresenta pontos com danos no revestimento em concreto o qual deve ser recomposto, conforme projeto de descaracterização já emitido.

Figura 4.13 – Em (A) vista do canal principal em concreto a jusante do maciço. Em (B) vista trecho do canal com falhas por deslocamento do revestimento em concreto próximo à chegada no reservatório da Barragem do Vigia

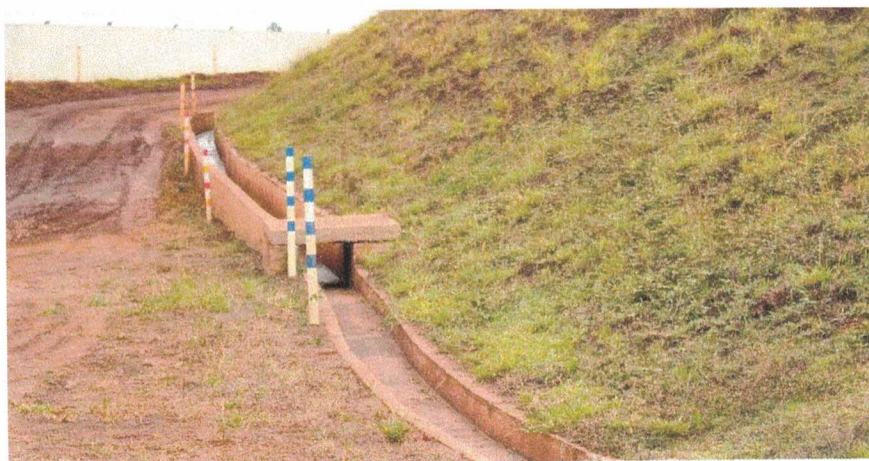
Figura 4.14 – Canaleta de concreto armado disposta a jusante do talude da berma intermediária.

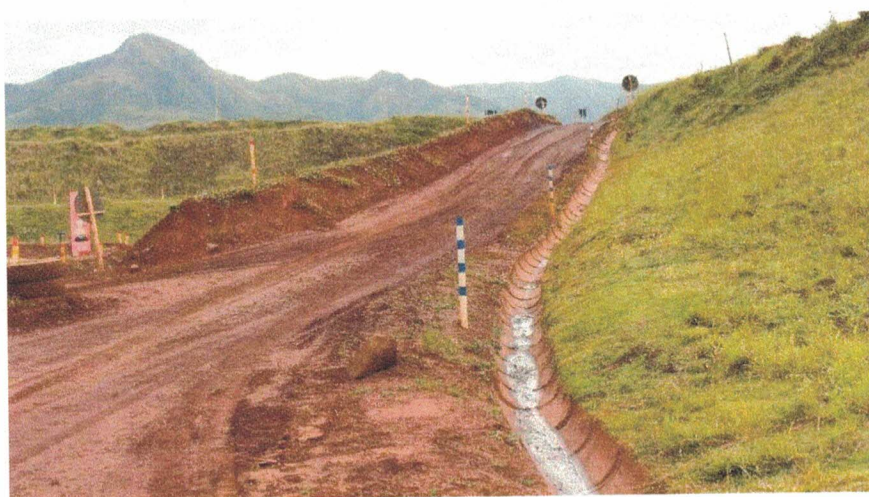
Figura 4.15 – Canaleta tipo meia cana disposta ao longo do acesso da berma intermediária do talude de jusante.

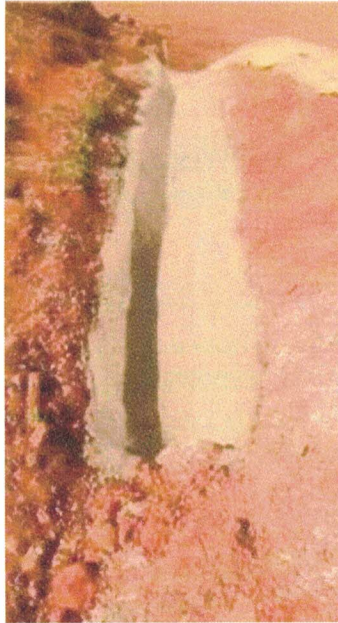
Figura 4.16 - Drenagem próxima ao acesso da berma intermediária do talude de jusante constituída por uma canaleta trapezoidal.

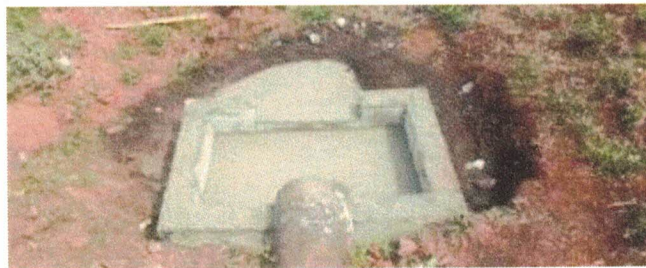
Figura 4.17 - Tubulação de PEAD que desagua numa caixa de dissipação.

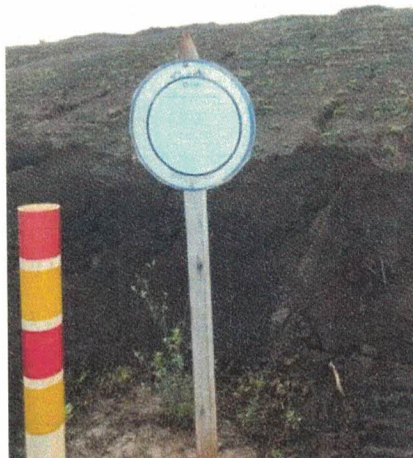
Os instrumentos da pilha 01 encontram-se identificados e protegidos (Figura 4.18). Além disso, de maneira análoga a Barragem do Vigia, tomou-se por base os dados topográficos onde foram ajustadas todas as cotas de boca dos instrumentos, conforme As Is realizado pela FONNTES em 2018.

Figura 4.18 – Instrumentos localizados na pilha de rejeito 1.
