RELATÓRIO DE INSPEÇÃO nº 208/2023/COMPDEC

Ouro Preto, 31 DE OUTUBRO DE 2023

PROPRIETÁRIO / TEL.	XXXXXX
NATUREZA DO IMÓVEL:	***
ENDEREÇO:	RUA DOUTOR JOÃO VELOSO, BAIRRO ALTO DA CRUZ
REFERÊNCIA:	656970.00 m E / 7744976.00 m S
RG/CPF:	****
SOLICITANTE:	CI 13928/2023 - OFICIO 2299/2023 INDICAÇÃO 326/23

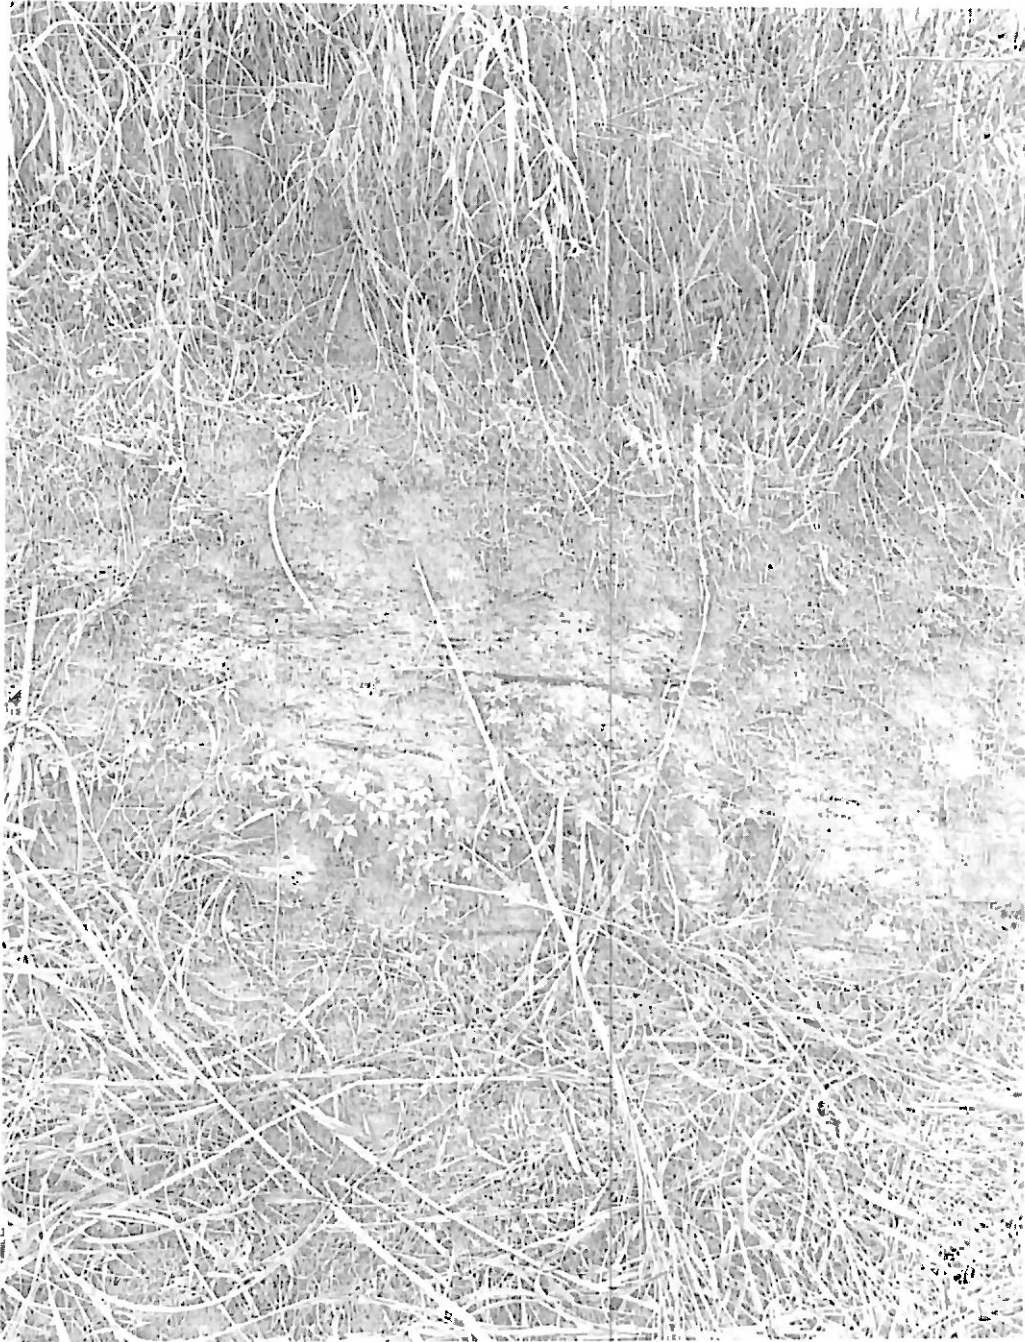
A foliação da encosta tem mergulho confinante (para dentro do talude) conferindo relativa estabilidade o problema a ser observado é o alto grau de alteração da rocha (xisto). Essas rochas passaram por vários eventos deformacionais e devido sua composição heterogênea podem ter comportamentos diferentes, em partes distintas do maciço podem ser encontradas dobradas e fraturadas.

Essas rochas dentro do contexto geológico/geotécnico de Ouro Preto comumente exibem fraturas que são caminhos preferências para infiltração de água meteórica e também para elevação do nível freático. Sobre condições adversas de chuva, com grandes acumulados e chuvas constantes podem ocorrer destabilizações no interior do maciço que podem iniciar movimentos gravitacionais de massa.

Foto 2: rocha alterada com foliação confinante.

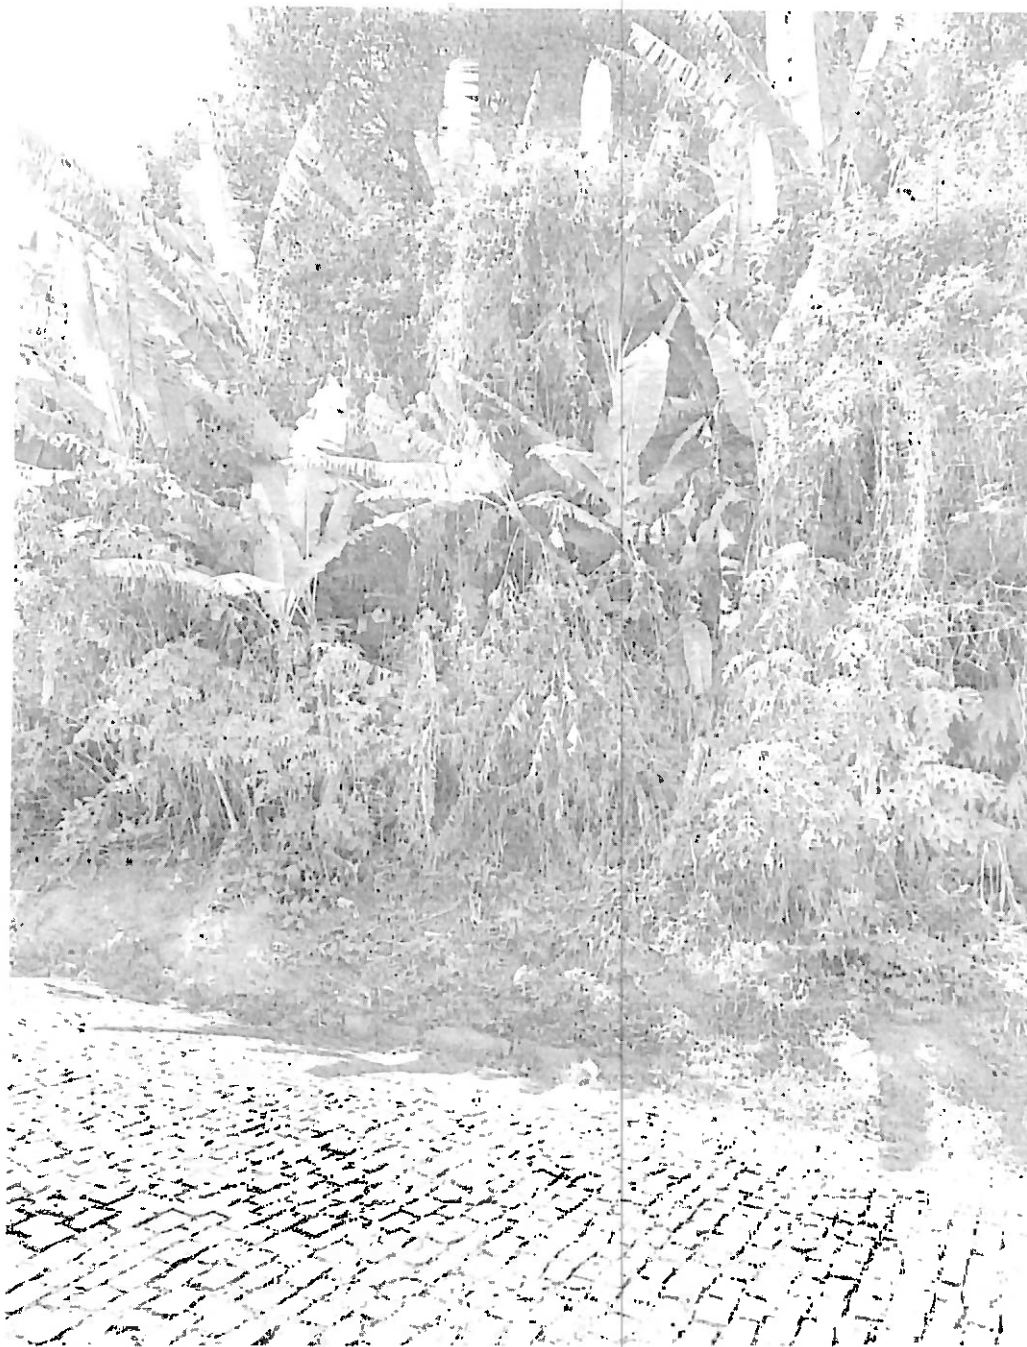
Na encosta é visto bananeiras e árvores, algumas estão inclinadas em direção à rua. A inclinação sugere indícios de movimentação do terreno. As bananeiras acumulam muita água no solo atuando com elemento instabilizador.

Foto 3: bananeiras e árvores de grande porte sobre a encosta.

- Supressão das bananeiras;
- Avaliar com a Secretaria de Meio Ambiente o corte das árvores de médio a grande porte;
- Não jogar resíduos orgânicos, residencial, etc, sobre a encosta;
- Avaliar a construção de contenção e sistema de drenagem devidamente dimensionado;
- Ressaltando que para tais recomendações é necessário a autorização dos órgãos competentes e acompanhamento técnico.
