OFÍCIO Nº 120 - 2021

Assunto: Simulações das tarifas de água

Ref.: Representação Câmara de Vereadores Nº 166/21

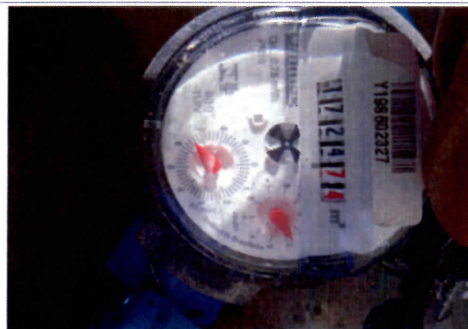
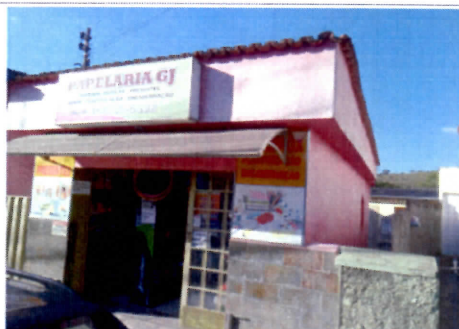
150 Serviço Executado 825 - VISTORIA DE LEITURA	160 Quantidade Executado	
170 Setor Execução Leitura/Faturamento	180 Equipe COM01 - Leitura/ Faturamento, Cadastro, Fiscalização, Corte, Atendimento, Hidrometr	190 Funcionário
200 Parecer Residência e ponto comercial, sendo que na residência tem 2 moradores, foi feito teste interno e externo onde foi encontrado um cano quebrado. Não foi autorizado imagens da parte interna do imóvel.

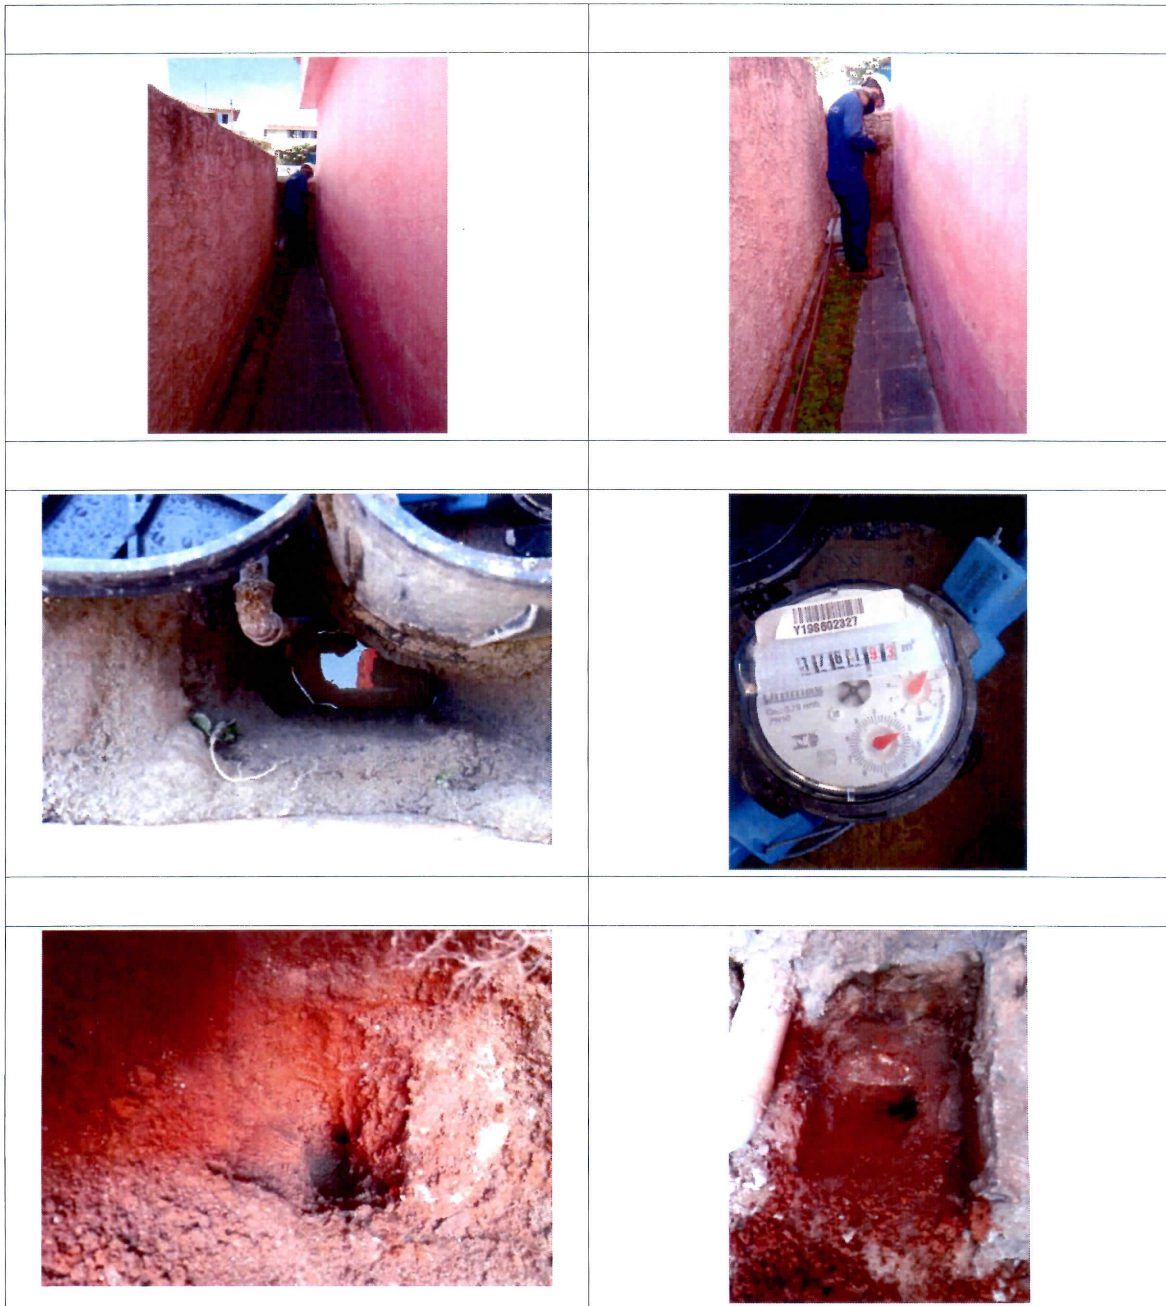
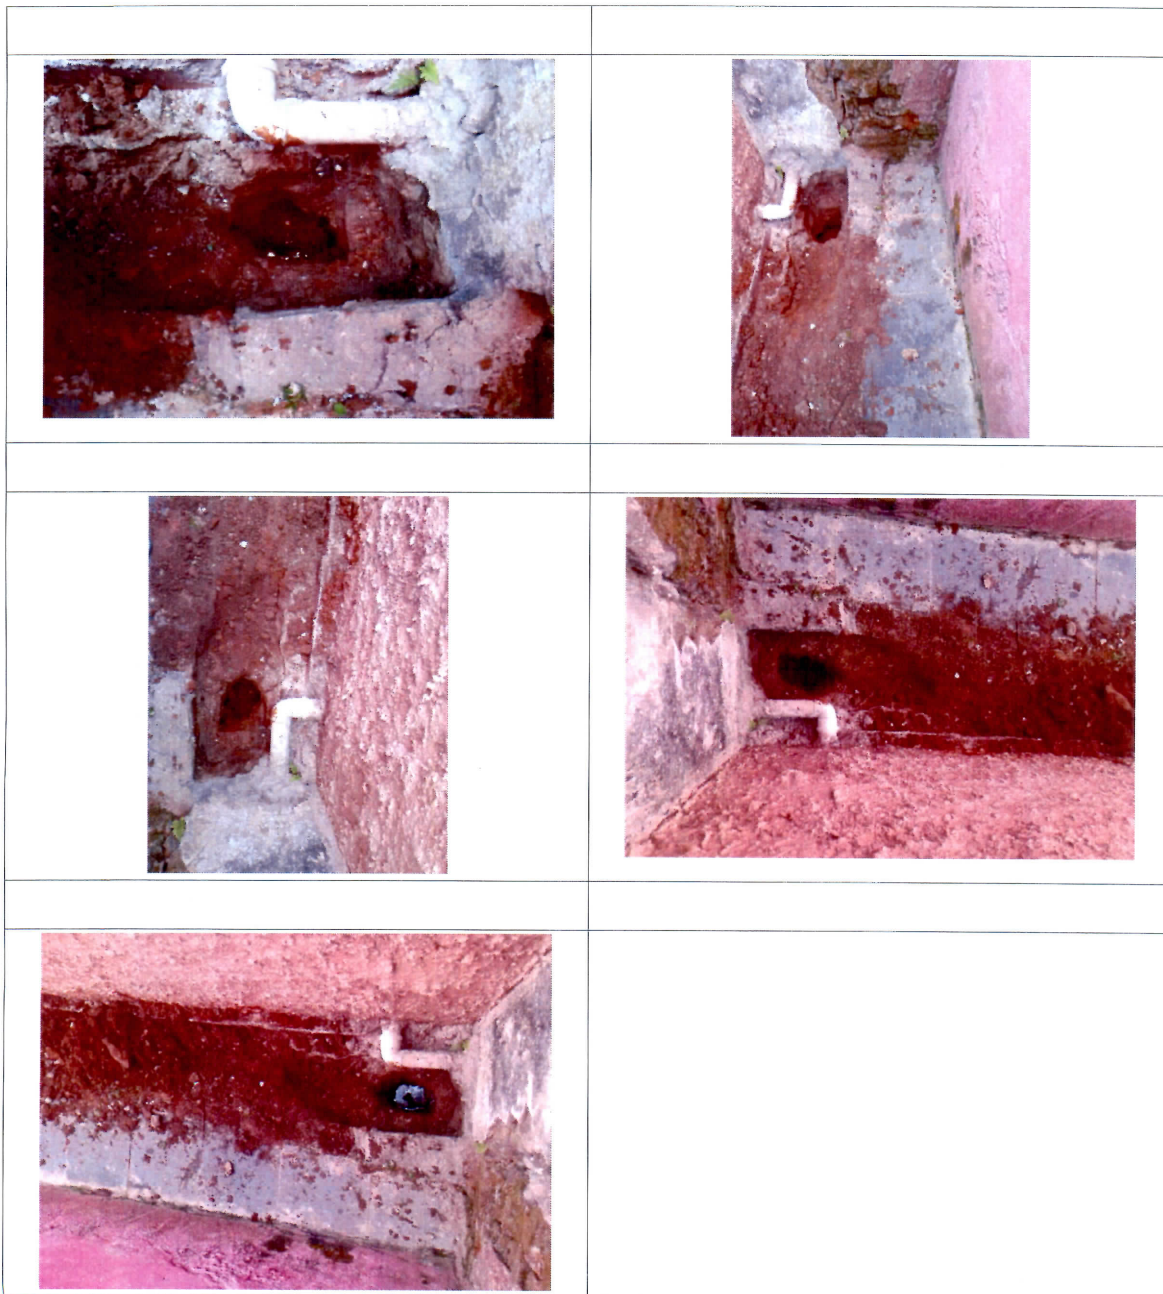
SERVIÇO EXECUTADO		
150 Serviço Executado 825 - VISTORIA DE LEITURA	160 Quantidade Executado	
170 Setor Execução Leitura/Faturamento	180 Equipe COM01 - Leitura/ Faturamento, Cadastro, Fiscalização, Corte, Atendimento, Hidrometr	190 Funcionário
200 Parecer Foi constatado um vazamento interno ,foi utilizado para a verificação o instrumento geofone, a dona da casa a SRA Elminda acompanhou todo o serviço e foi orientada a refazer a rede interna

proporção no interior de seu imóvel. O cliente foi orientado a contratar um encanador para o conserto do vazamento. Anexo cópia dos documentos dos atendimentos.

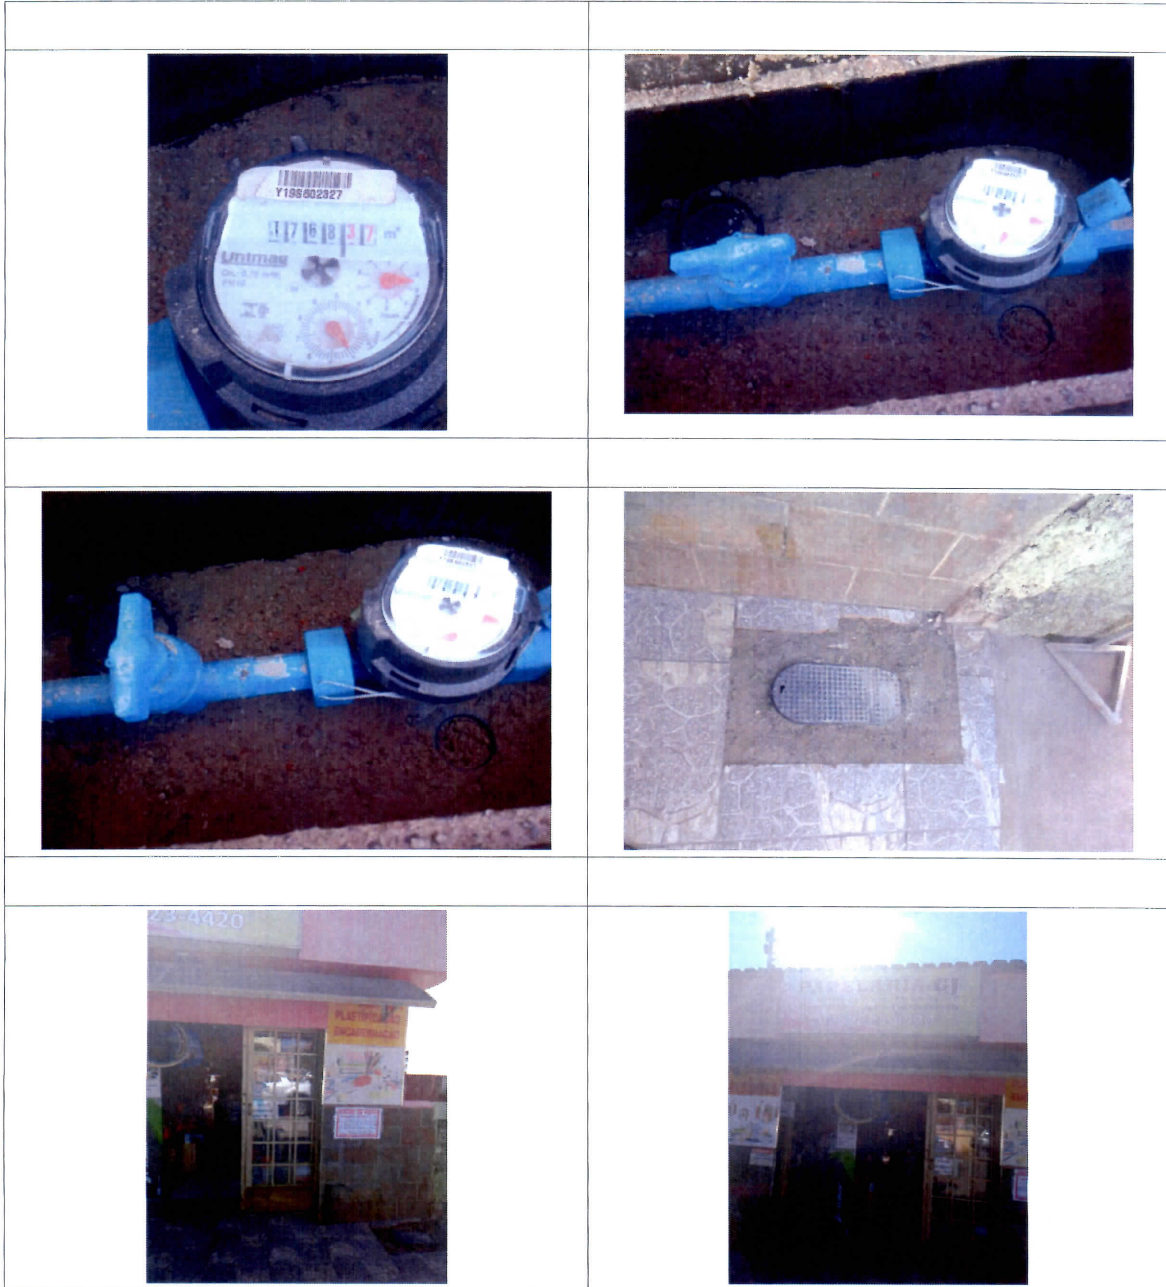
SERVIÇO EXECUTADO		
150 Serviço Executado 832 - VISTORIA DE EXCESSO DE CONSUMO	160 Quantidade Executado	
170 Setor Execução Leitura/Faturamento	180 Equipe COM05 - Atendimento, Cadastro, Comercial, Corte, Faturamento, Fiscalização Faturamento, Arrecadação	190 Funcionário
200 Parecer Segundo a cliente e proprietária Elminda Toledo, vieram colaboradores da empresa com um aparelho para vistoriar vazamentos e encontraram um vazamento interno que segundo ela resolvido e mesmo assim continua com o consumo elevado. Segundo ela ter fotos e vídeos das resoluções e dos colaboradores vistoriando e encontrando o problema que foi resolvido segundo ela. A mesma pede uma providência, que segundo ela a parte dela ela fez e tem provas.
