Assunto: **Resposta à Indicação 91/21 CMOP – imóvel abandonado e com risco de queda na Rua Randolpho de Lemos, distrito de Cachoeira do Campo**

**RELATÓRIO DE VISTORIA E FISCALIZAÇÃO - SS Nº 216/2021**

Assunto: **Encaminha documentação referente a imóvel abandonado e com risco de queda na Rua Randolpho de Lemos, distrito de Cachoeira do Campo**  
Referências: **Indicação 91/21 CMOP e Ofício nº 203/2021/COMPDEC**

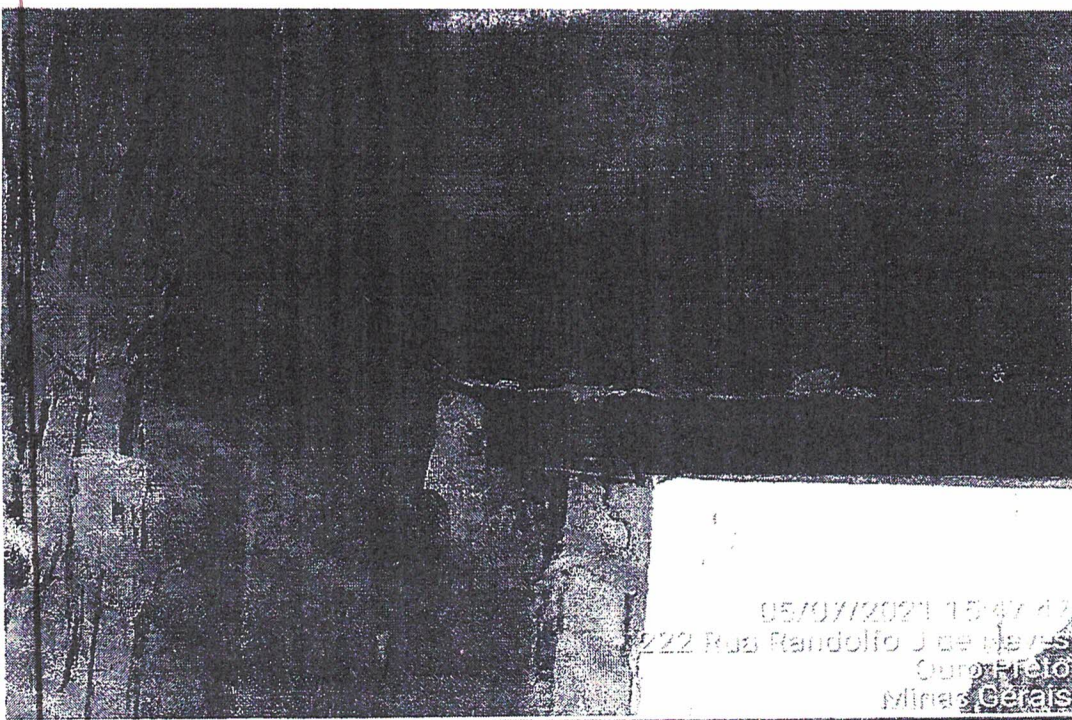
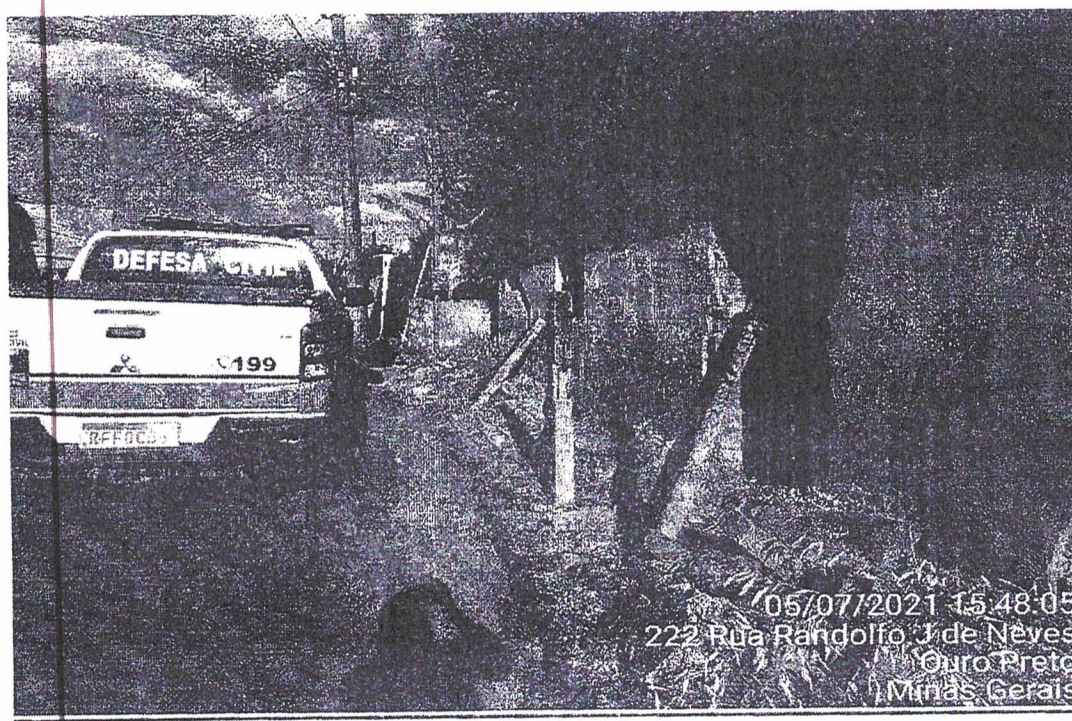
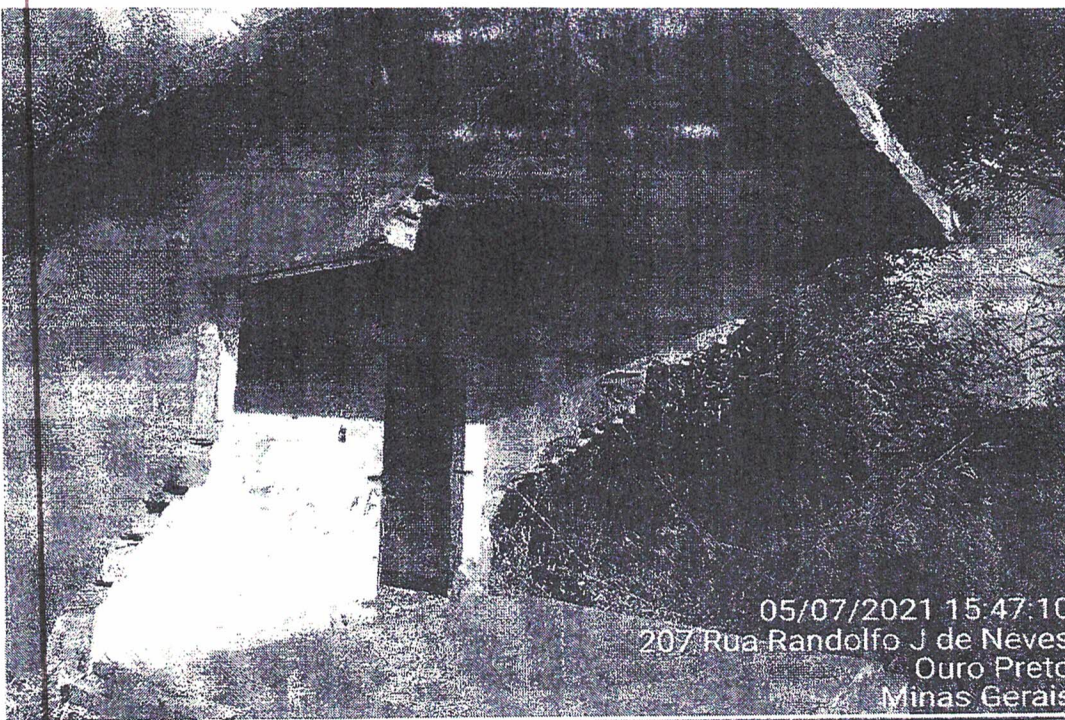
A Defesa Civil compareceu em vistoria à Rua Randolpho de Lemos, número 222, Cachoeira do Campo, onde constatamos um imóvel com risco iminente de colapso que está colocando em risco a vida dos transeuntes do local.

Diante disso, viemos solicitar deste Departamento que seja determinada a demolição do imóvel, para fins de segurança.
