RESPOSTA À SOLICITAÇÃO DA  
CÂMARA MUNICIPAL DE OURO PRETO

MINA DE FÁBRICA

OURO PRETO / MG

<b>VALE</b>	<b>RESTRITO</b>	<b>RELATÓRIO CÂMARA MUNICIPAL DE OURO PRETO</b>	
<b>MINA DE FÁBRICA ATENDIMENTO À EXIGÊNCIAS SEQ8466</b>		<b>Nº VALE: -</b>	<b>PÁGINA: 3/8</b>
		<b>Nº: -</b>	<b>REV: 0</b>

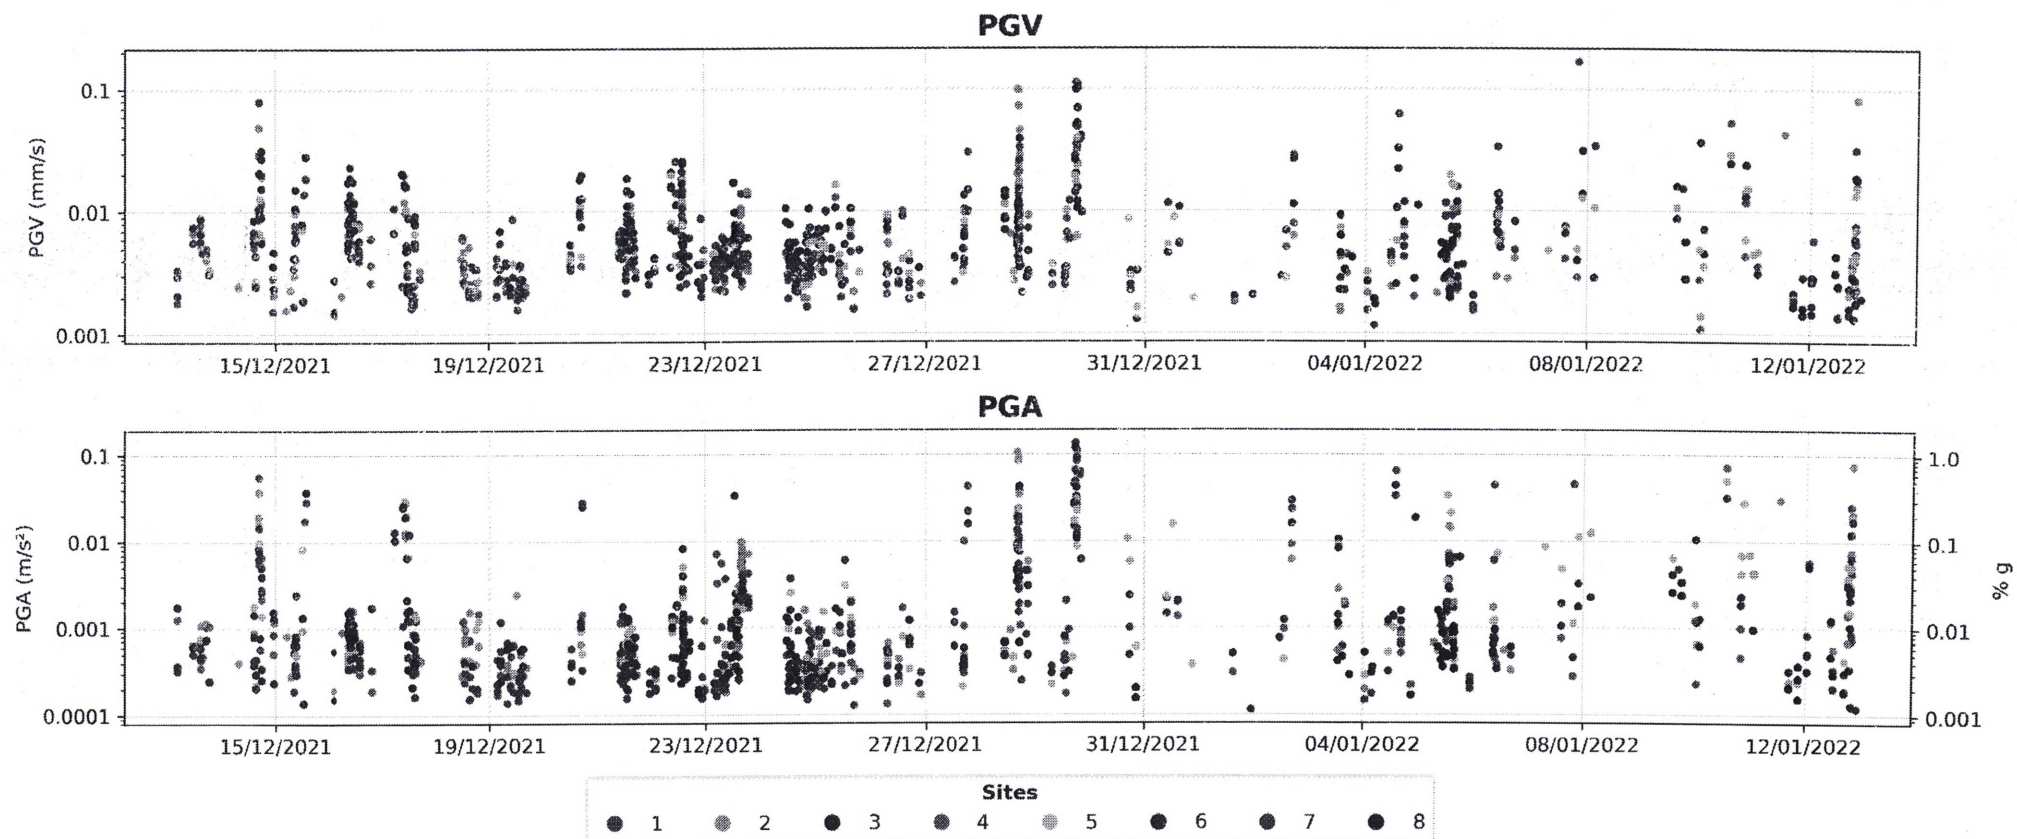
Figura 2.17: Valores de PGV e PGA no período de 13/12/2021 a 12/01/2022 em Forquilha II, discriminados por sensor.

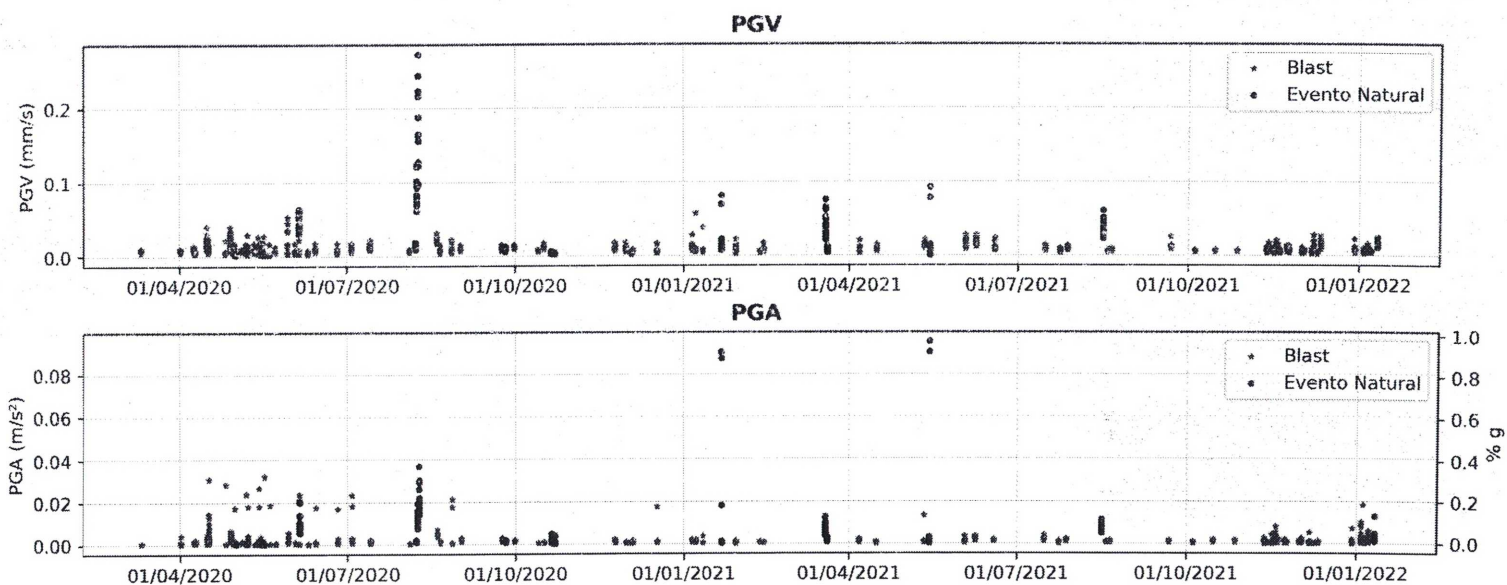
Figura 2.25: Valores de PGV e PGA no período de março de 2020 a janeiro de 2022, associados à eventos manualmente processados e caracterizados como evento sísmico natural ou *blast*.

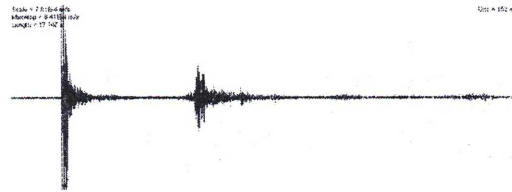
(c) Sismograma - Site 102

Figura 2.30: Estão apresentados os sismogramas registrados e espectros de frequência associados, relativos aos sensores 101, 102, 103, 104, 105, 106, 107, 108, 109 e 110, respectivamente.
