OFÍCIO Nº 109245/2025/NAA - MG/SRE - MG

## Relatório Fotográfico - Rodovia BR-356/MG

Processo N°50606.000919/2025-19 (Demanda Externa: Vereador/Câmara Municipal) – Trata-se de solicitação de reparos para tratamento de erosão identificada no km 100,400, próximo à antiga fábrica de tecidos de Mariana.

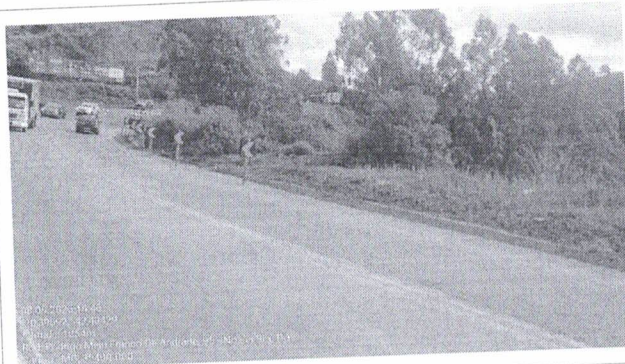
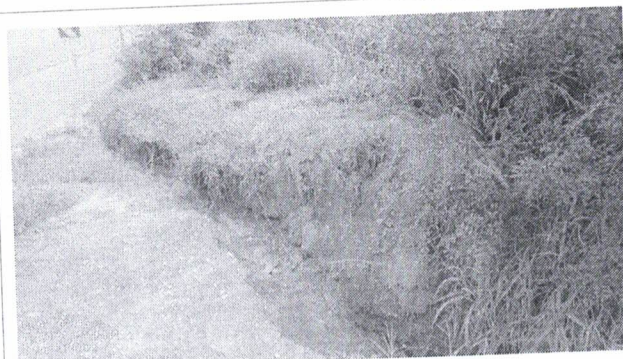
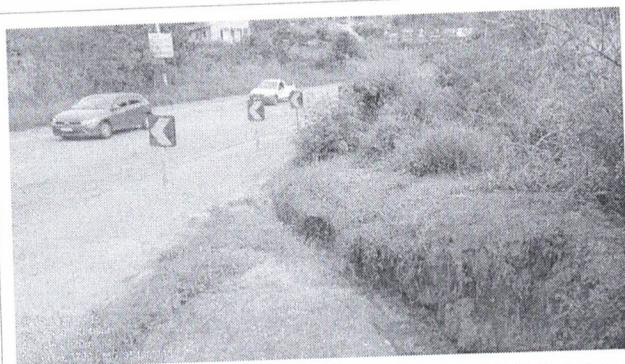
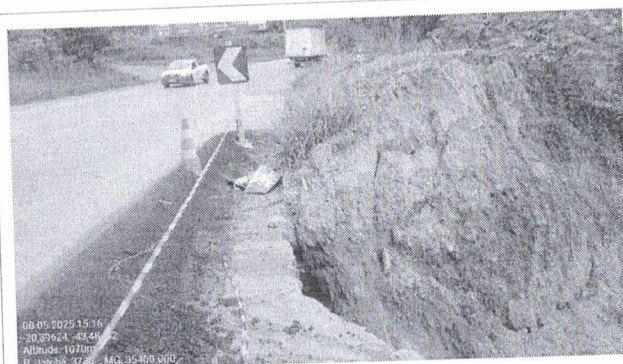
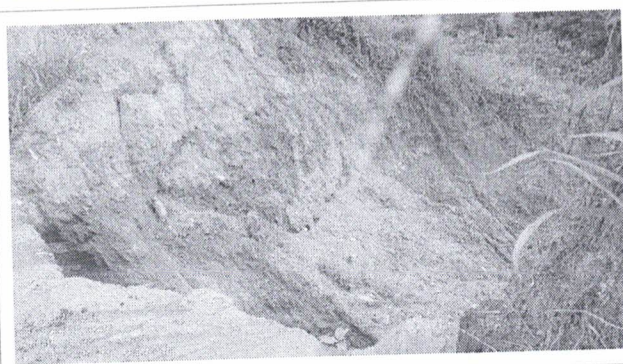
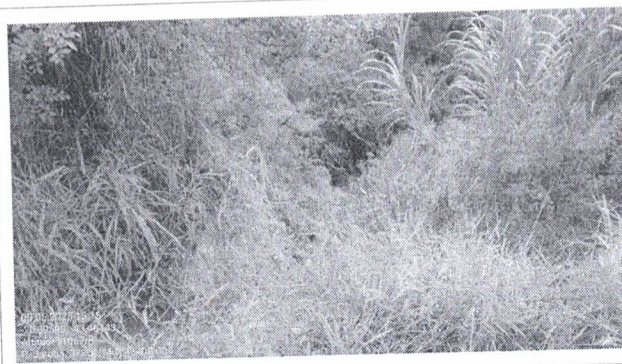
3. Com relação à erosão identificada nas proximidades da antiga fábrica de tecidos no bairro Padre Faria, na rodovia entre Ouro Preto e Mariana, o problema já é de conhecimento desta Autarquia. O processo erosivo iniciou-se devido à ruptura do dispositivo de drenagem pluvial, direcionando um fluxo muito grade da água sobre a saia do aterro, desencadeando um processo erosivo, conforme pode ser observado no Relatório Fotográfico Erosão km 100,4 BR-356/MG (21095376) - cópia anexa.

4. Todas as medidas necessárias para solucionar a questão já foram tomadas. Já realizou-se o isolamento da área afetada, redirecionando o fluxo de água pluvial e desenvolveu-se o projeto executivo, que atualmente está em fase de análise. Assim que o projeto for aprovado, a obra de recuperação da área será executada imediatamente no âmbito do Contrato de manutenção UT6-763/2024, assinado com a Construtora ETHOS.
