Relatório de Fiscalização: 012/2017

EMPREENDIMENTO/EMPREENDEDOR: PREFEITURA MUNICIPAL DE OURO PRETO

Este relatório técnico tem por objetivo responder solicitação da Câmara de Vereadores de Ouro Preto, Ofício nº OF-SEC/16-12-347, com fins de se averiguar as atuais condições ambientais da área de disposição final de RSU (resíduos sólidos urbanos) do município supracitado.

Anexo I: Fotográfico

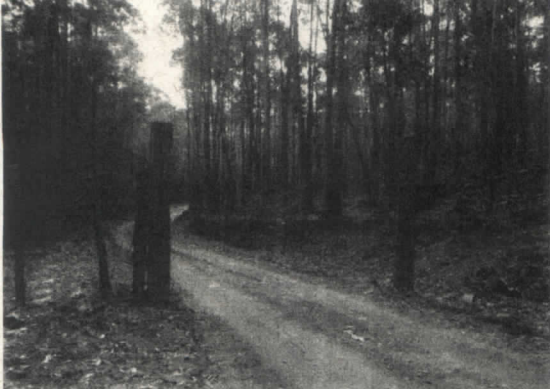
2º) a área é cercada e possui placa de identificação, entretanto, não existe portão;

Foto 01: Entrada do depósito de lixo. Notar ausência de portão.	Foto 02: Talude antigo de resíduos evidenciando lixo exposto em sua face.

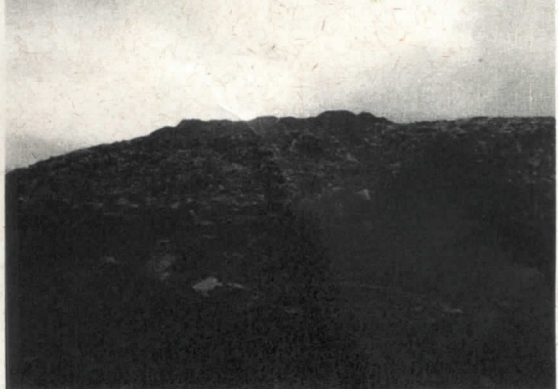
4º) os resíduos antigos, lançados sem critérios técnicos, estão sendo retirados por trator de esteira e retroescavadeira e dispostos formando-se plataformas;

O município de Ouro Preto deverá dispor seus resíduos em empreendimento passível de regularização ambiental, não sendo admitidos novos prazos para adequação. A Prefeitura deverá encerrar as atividades de disposição final de resíduos no local fiscalizado e

implementar a recuperação da área degradada.

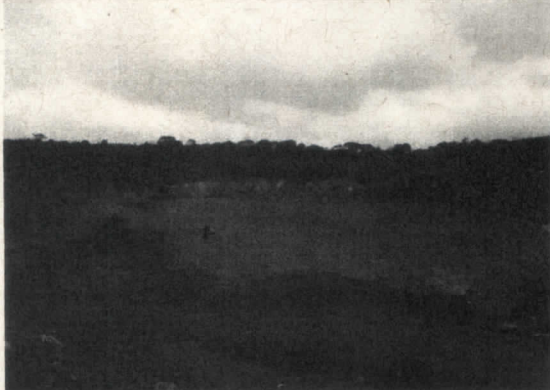
7º) foram feitos drenos de chorume através de cortes no solo;

Foto 03: Visão da área onde serão deslocados os resíduos depositados inadequadamente. Notar corte no solo para drenagem do chorume.	Foto 04: Vista da atual área de lançamento dos resíduos, a céu aberto (à direita) e onde serão depositados (à esquerda) com base nos critérios da DN118/2008.

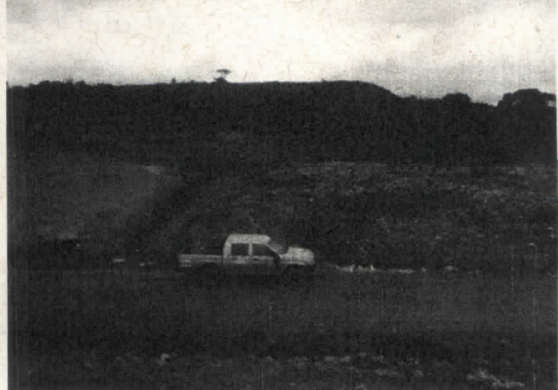
5º) notou-se lixo sem recobrimento que está sendo transferido para plataforma;
