RELATÓRIO DE OCORRÊNCIA nº 032/2019

Ouro Preto, 22 de abril de 2019

PROPRIETÁRIO / TEL.	PREFEITURA MUNICIPAL DE OURO PRETO
NATUREZA DO IMÓVEL:	PÚBLICO
ENDEREÇO:	ACESSO DA RUA JOÃO BASTOS FILHO A BR 356
REFERÊNCIA:	PASSARELA LOCALIZADA AO LADO DO CAMPO DO PROGRESSO E DE ACESSO A BR 356
RG/CPF/CNPJ:	
CONTATO:	
SOLICITANTE:	CAMARA DE VEREADORES DE OURO PRETO - VANTUIR DA SILVA

RELATÓRIO FOTOGRÁFICO

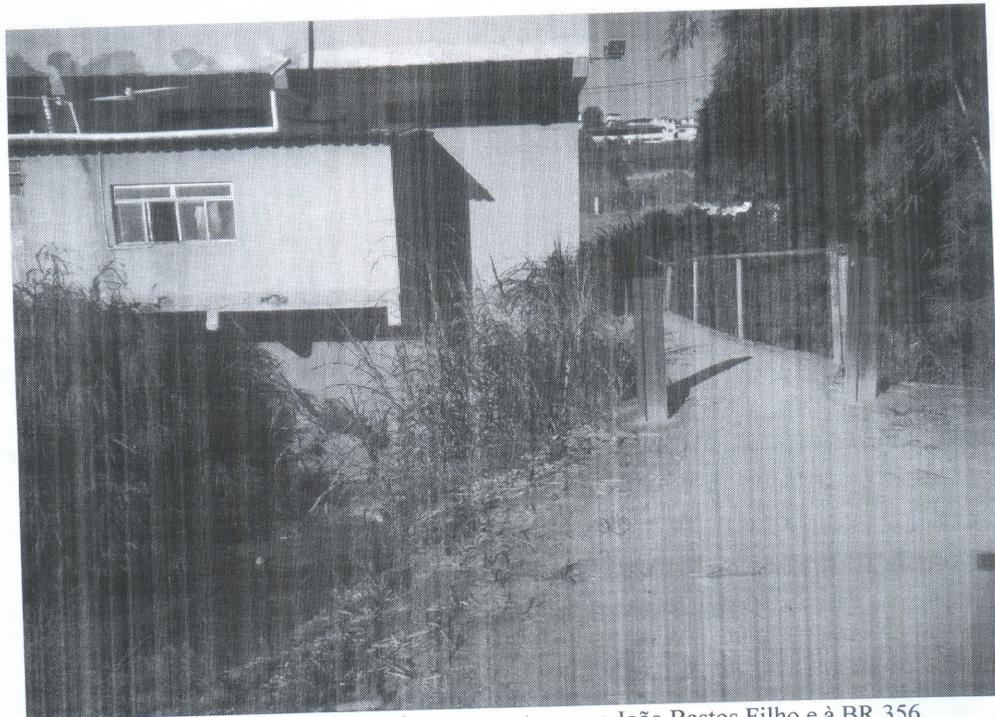
- Foi observado que na passarela não há sistema eficaz e dentro das normas de segurança contra quedas, tipo corrimão e guarda corpo.
- Foi observado que há o lançamento de águas do sistema sanitário na base do encontro da passarela que fica na parte da BR 356, contribuindo para que o material da base de carreado e poderá prejudicar a base do encontro. Verificar se a tubulação é pertencente a edificação que se encontra ao lado, hoje denominado como Casa Verde. Caso não seja de responsabilidade do empreendimento citado, realizar a identificação de tal.

Foto 1 - Vista da passarela de acesso entre a rua João Bastos Filho e à BR 356.

- Instalação, em caráter de urgência, de sistemas de segurança, como guarda corpo e corrimão.
- Realizar a confecção do encontro da extremidade, ao lado do Campo do Progresso, que está apoiada em solo, para que se evite o carreamento de material pelo rio e posteriormente uma instabilidade do apoio.
- Realizar a supressão da vegetação para uma melhor visualização das condições dos apoios da passarela.
- Realizar a retira da tubulação, a qual está realizando o lançamento na base do encontro da passarela.
- Realizar a manutenção da passarela periodicamente para verificar indícios que possam afetar a estrutura e estabilidade.
- Realizar estudo de viabilidade para construção de uma nova passarela no local.
