PMOP/SMCP/DEPRO/Of. 475/19

Ref.: Comunicação Interna 7648/2019 – Casarão Vira-Saia

Relatório Fotográfico

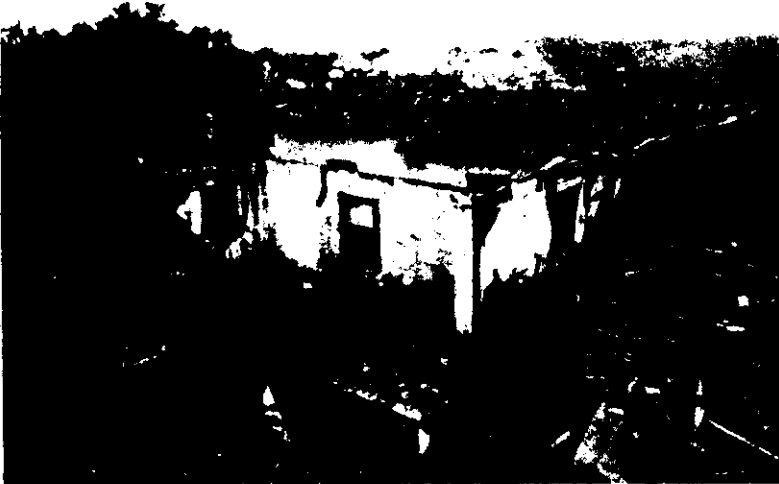
Foto 05: Vista dos fundos do imóvel - há risco de mais desabamentos-- vemos algumas plantas que estavam crescendo no telhado o que demonstra o abandono e o descaso dos proprietários em relação ao imóvel - foto de 15/04/2015 - fotos: IPHAN.
