**OFÍCIO 002030/2021**

**Assunto: Resposta ao Requerimento 446/21**

**Assunto:** Resposta à Comunicação Interna nº 11195/2021, que encaminha cópia do Ofício 001854 – Requerimento 446/21 da Câmara Municipal de Vereadores, referente aos projetos da Igreja de Bom Jesus de Matozinhos.

PROJETO DE RESTAURAÇÃO  
IGREJA BOM JESUS DO MATOZINHOS

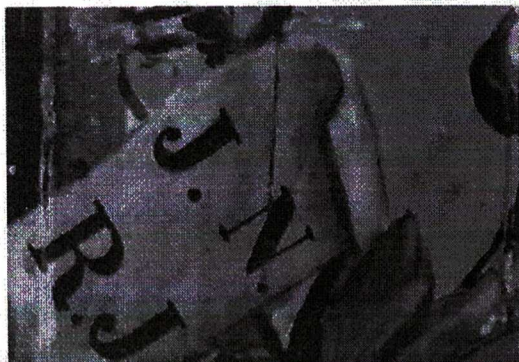
A tarja está em bom estado de conservação. Apresenta pequenas gretas nas junções dos blocos, pregos enferrujados, manchas brancas causadas provavelmente por águas pluviais e desprendimentos e perdas em áreas localizadas.

**Figura 70:** Detalhe gretas nas junções de blocos  
**Foto:** ARAÚJO, Júnia. 01/07/2014.

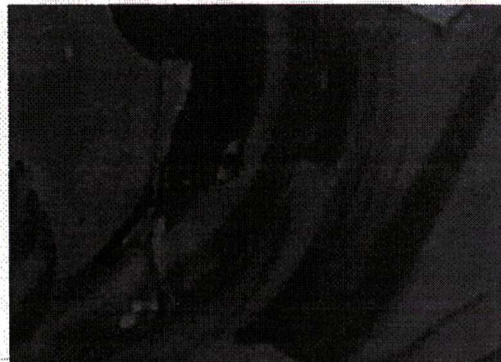
**Figura 71:** Detalhe prego e perdas pontuais da camada pictórica  
**Foto:** ARAÚJO, Júnia. 01/07/2014.

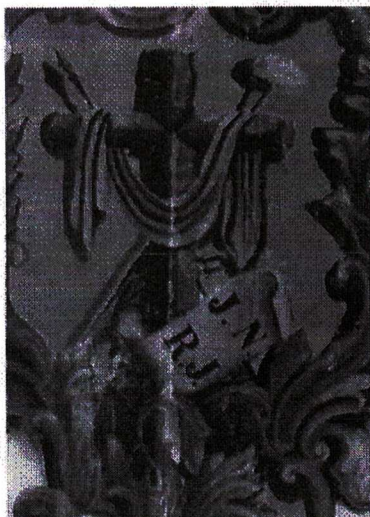
**Figura 72:** Detalhe das manchas  
**Foto:** ARAÚJO, Júnia. 01/07/2014.

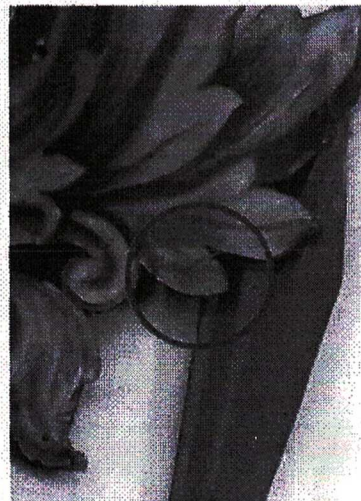
**Figura 73:** Detalhe desprendimento  
**Foto:** ARAÚJO, Júnia. 01/07/2014.

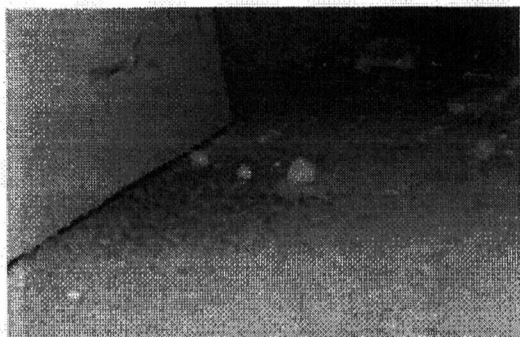
O camarim está em ruim estado de conservação. Há gretas nas junções de blocos, perfurações, manchas escuras, pregos enferrujados, respingos de tinta branca, galerias superficiais em algumas peças, trincas causadas por pregos no suporte, pequenas áreas carbonizadas causadas provavelmente por velas e acúmulo de objetos nas laterais do camarim, perdas pontuais de suporte em áreas localizadas.

**Figura 77** Sinais visíveis de ataque de xilófagos

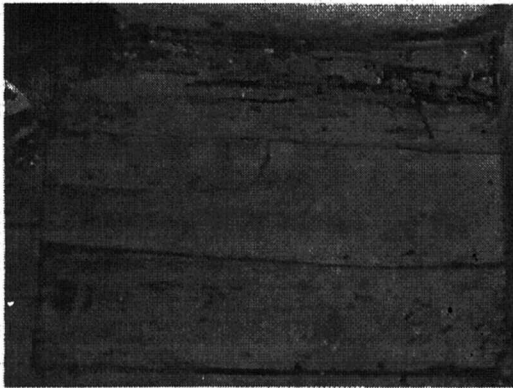
O piso do camarim está em ruim estado de conservação. Há acúmulo de sujidades, galerias superficiais e perfurações em várias regiões. Algumas peças estruturais do piso do camarim apresentam intenso ataque de insetos xilófagos ficando assim fragilizadas.

**Figura 82:** Sinais visíveis de ataque de xilófagos.  
**Foto:** ARAÚJO, Júnia. 01/07/2014.

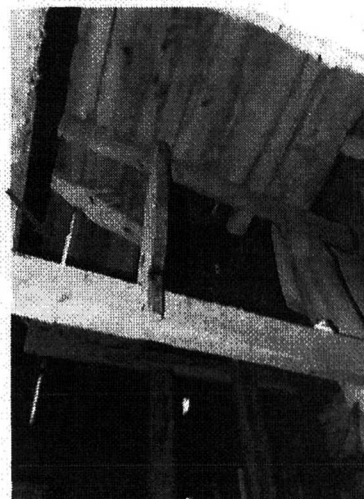
O trono está em razoável estado de conservação. Há gretas nas junções de blocos, perfurações, deslocamento de blocos, pequenas trincas, pregos, craquelês. Algumas peças de sustentação do trono apresentam sinais visíveis de ataque por insetos xilófagos, áreas carbonizadas.

**Figura 95:** Deslocamento de blocos

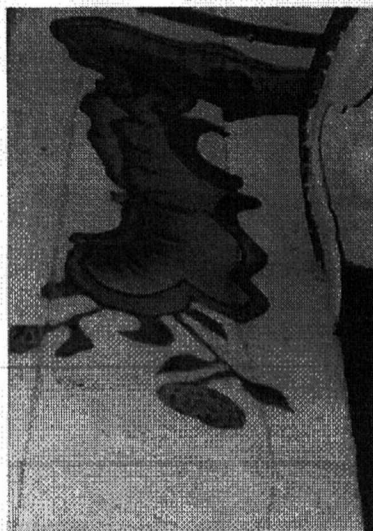
O nicho direito e o painel estão em bom estado de conservação. Apresentam pequenas gretas nas junções dos blocos e trincas em áreas localizadas. A parte inferior passou por intervenção e observa-se excesso de massa usada no preenchimento de gretas além da complementação de suporte no friso, perfurações e tachinhas cravadas no suporte.

**Figura 99:** Detalhe das gretas  
**Foto:** ARAÚJO, Júnia. 01/07/2014.

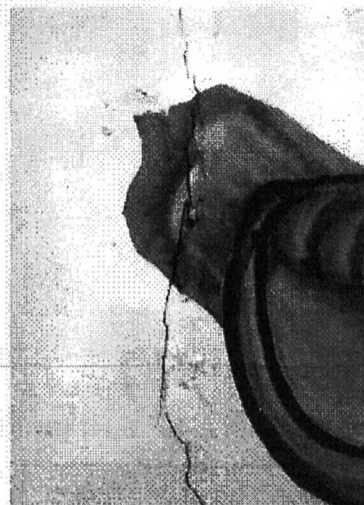
**Figura 100:** Detalhe da trinca  
**Foto:** ARAÚJO, Júnia. 01/07/2014.

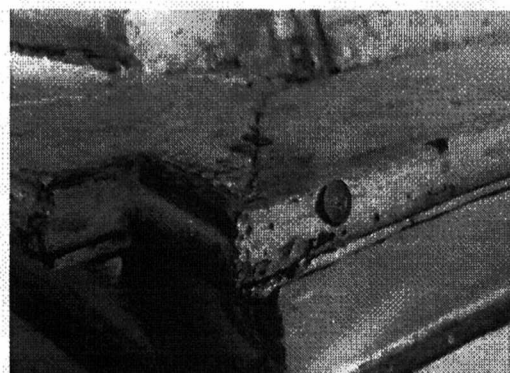
**Figura 102:** Detalhe da trinca  
**Foto:** ARAÚJO, Júnia. 01/07/2014.

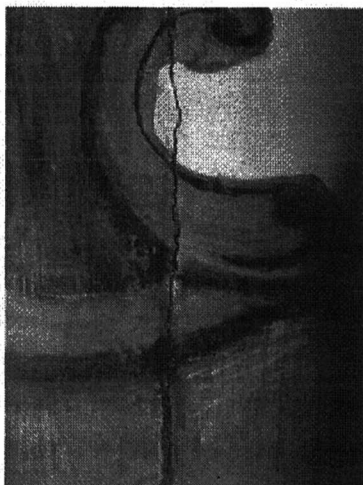
O nicho esquerdo e o painel estão em bom estado de conservação. Apresentam pequenas gretas nas junções dos blocos e trincas em áreas localizadas.

Há repintura em quase toda sua extensão ficando aparente a pintura de fundo do nicho e as rocalhas da camada pictórica anterior.

**Figura 104:** Detalhe das gretas

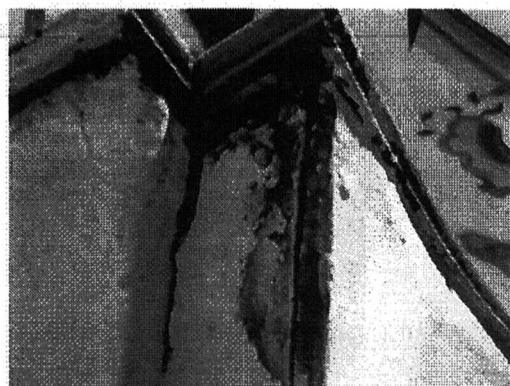
**Figura 106:** Detalhe da intervenção anterior  
**Foto:** ARAÚJO, Júnia. 01/07/2014.

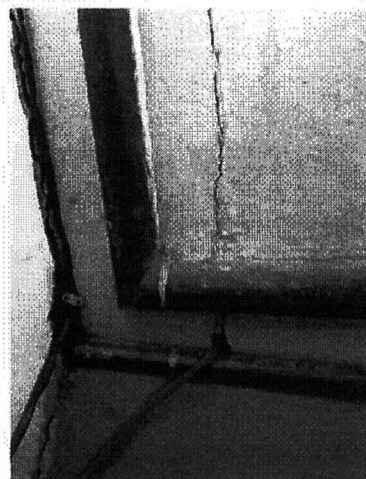
**Figura 108:** Detalhe da trinca e fiação  
**Foto:** ARAÚJO, Júnia. 01/07/2014.

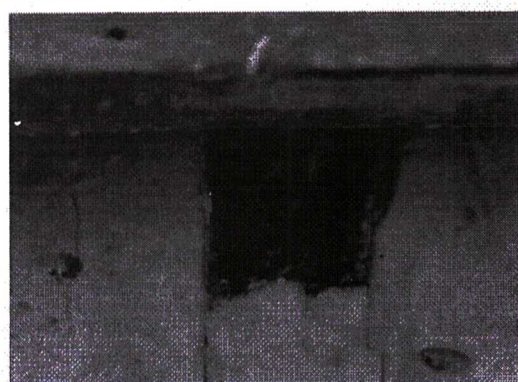
A mesa do altar está em bom estado de conservação. Apresenta trincas, gretas nas junções de blocos, perdas pontuais de suporte, diversas perfurações e tachinhas cravadas no suporte. Apresenta repintura em toda sua extensão.

**Figura 111**: Detalhe perda de suporte

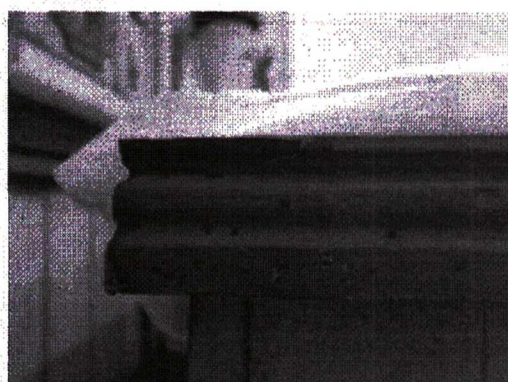
**Figura 112**: Detalhe da perda de suporte

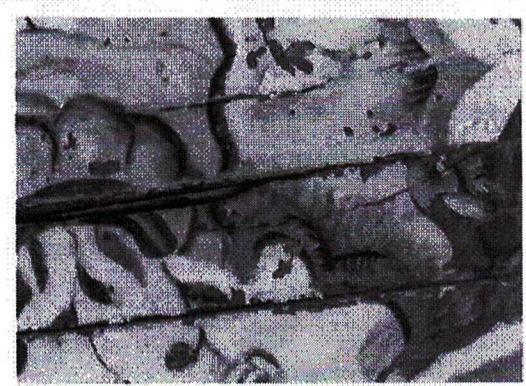
O forro está em ruim estado de conservação. Apresenta desprendimento de tábuas da estrutura, trincas, ruptura de suporte, frestas nas junções das tábuas e pequenas perdas de suporte nestas áreas. É possível observar várias perfurações em diversos locais. Houve uma intervenção anterior quando foi substituído algumas tábuas.

**Figura 117:** Ruptura de suporte  
**Foto:** ARAÚJO, Júnia. 01/07/2014.

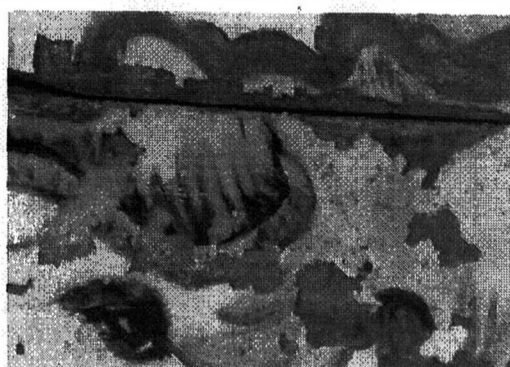
**Figura 125:** Perda total da camada pictórica

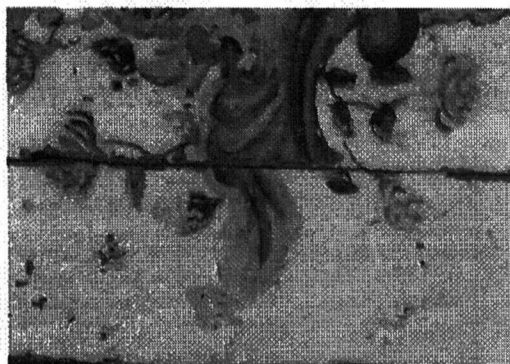
**Figura 127:** Detalhe da repintura contornando elementos decorativos

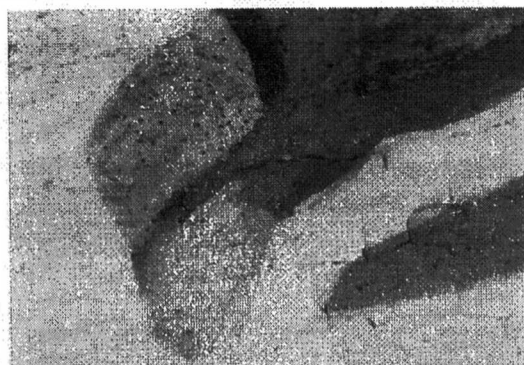
**Figura 128:** Detalhe da repintura contornando elementos decorativos

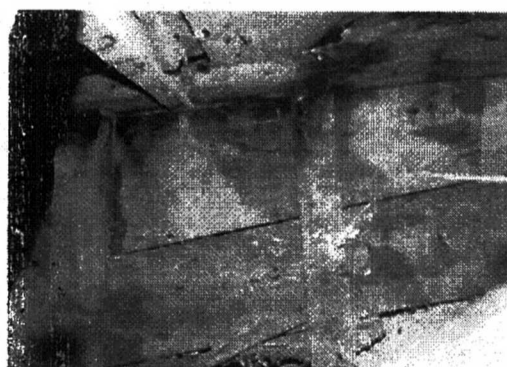
**Figura 139** : Detalhe estrutura  
**Foto:** ARAÚJO, Júnia. 01/07/2014.

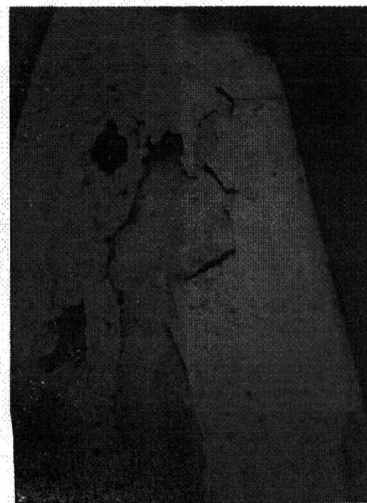
É possível observar nas colunas desprendimento e perdas em áreas localizadas. Na parte lateral mais externa do retábulo há grandes perfurações, muitos craquelês, grandes regiões com desprendimento e perdas.

**Figura 160:** Detalhe desprendimentos e perdas

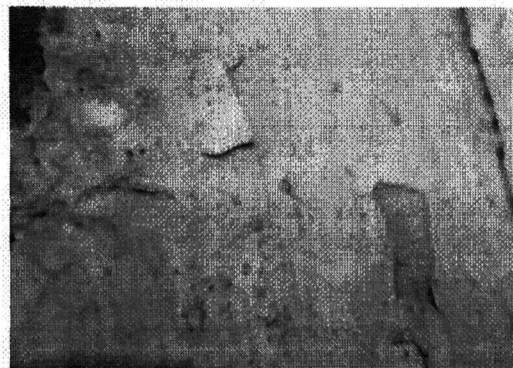
Na parte lateral mais externa do retábulo há uma grande perfurações, craquelês, regiões com desprendimento e perdas.

**Figura 169:** Detalhe desprendimentos e perdas

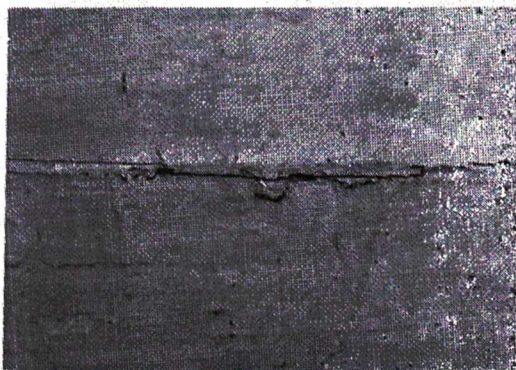
A mesa está em bom estado de conservação. Apresenta gretas nas junções de blocos, pregos enferrujados cravados e perdas pontuais de suporte, desprendimentos e perdas da camada pictórica. Analisando a topografia da pintura é possível observar lacunas na camada original conforme a figura 197. Há repintura em toda sua extensão.

**Figura 188:** Detalhe da junção dos blocos

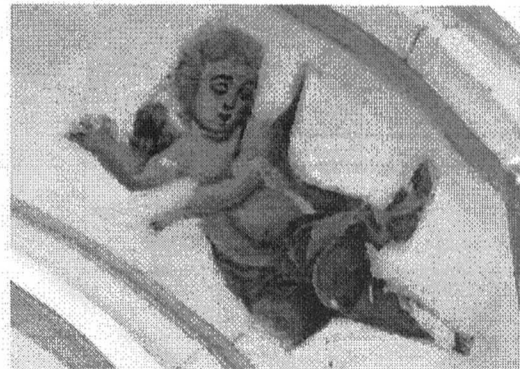
original. Nesta parte pode-se observar um grande desprendimento e perdas da camada pictórica, além de respingos de tinta branca.

**Figura 208:** Pintura original com desprendimento e lacunas  
**Foto:** ARAÚJO, Júnia. 01/07/2014.

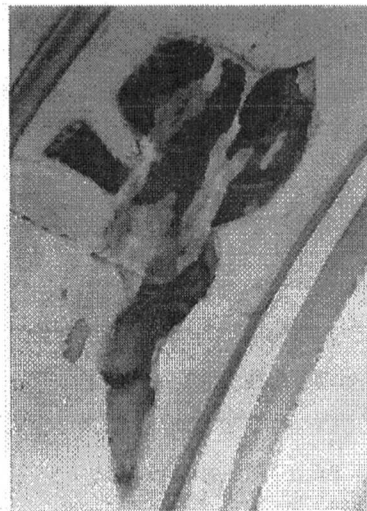
**Figura 210:** Pintura original com desprendimento e lacunas  
**Foto:** ARAÚJO, Júnia. 01/07/2014.

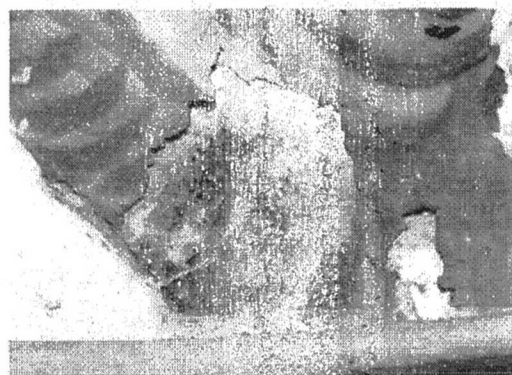
**Figura 213:** Detalhe do desprendimento e perda na camada original

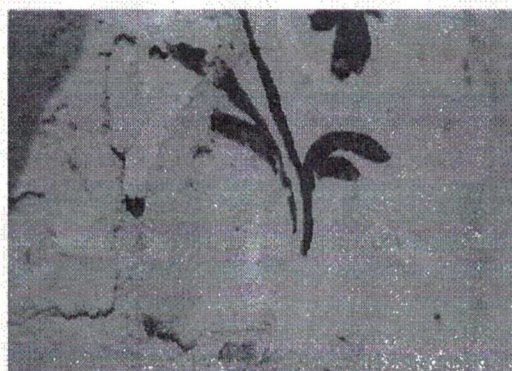
**Figura 226:** Detalhe desprendimento e perdas da camada pictórica  
**Foto:** ARAÚJO, Júnia. 01/07/2014.

O nicho direito e o painel estão em bom estado de conservação. Apresenta gretas nas junções de bloco. Há repintura em quase toda sua extensão ficando aparente apenas o anjo da camada pictórica anterior localizados acima do dossel do nicho. Nesta área respingos de tinta branca, grandes desprendimentos e perdas da camada pictórica.

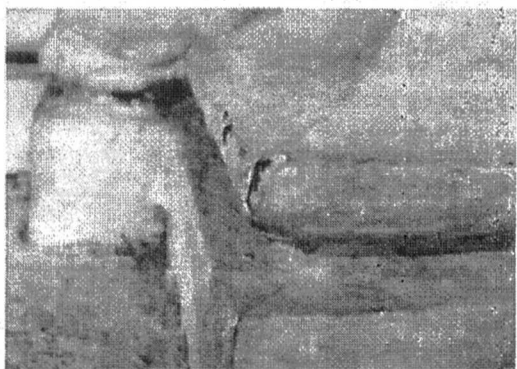
É possível observar nas colunas desprendimento e perdas em áreas localizadas. Na parte lateral mais externa do retábulo há perfurações, craquelês, regiões com desprendimento e perdas.

**Figura 229:** Detalhe perdas pontuais

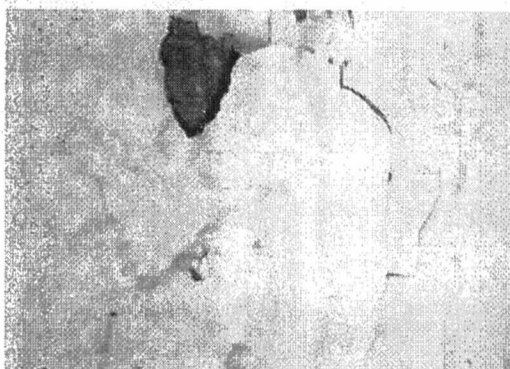
**Figura 230:** Desprendimento área mais externa

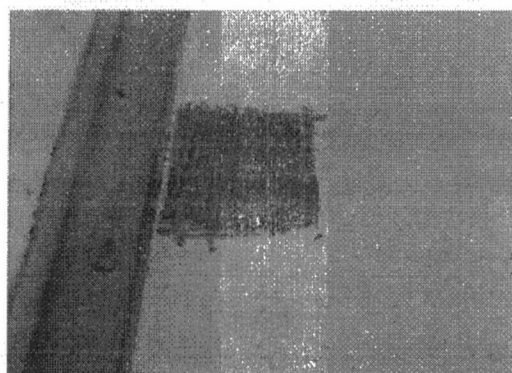
**Figura 237 :** Detalhe prospecção parede do nicho

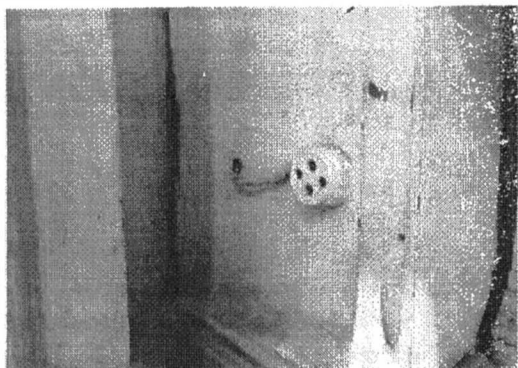
**Figura 242** : Detalhe instalação elétrica  
**Foto:** ARAÚJO, Júnia. 01/07/2014.

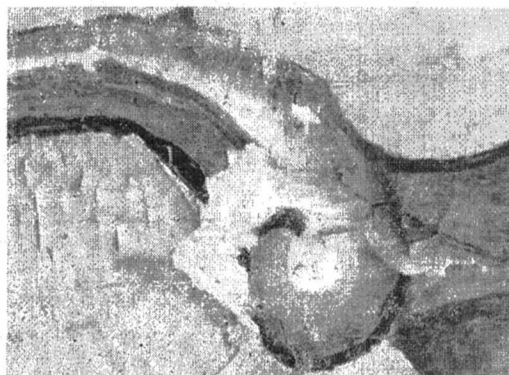
**Figura 333:** Detalhe desprendimento  
**Foto:** ARAÚJO, Júnia. 01/07/2014.

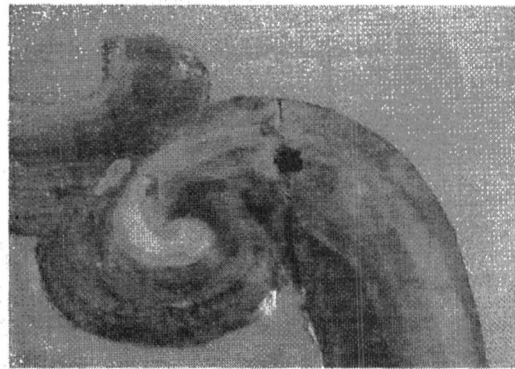
**Figura 341:** Detalhe cravo enferrujado

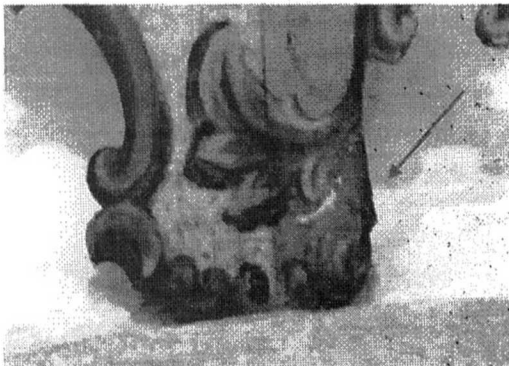
**Figura 342:** Detalhe da junção dos blocos

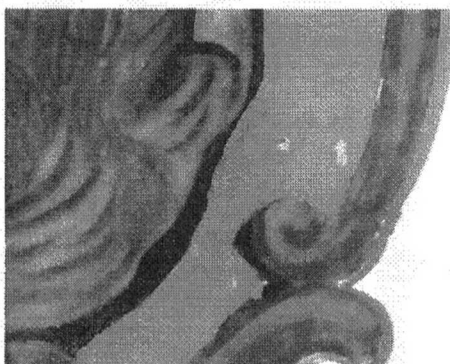
**Figura 349:** Detalhe desprendimentos e perdas

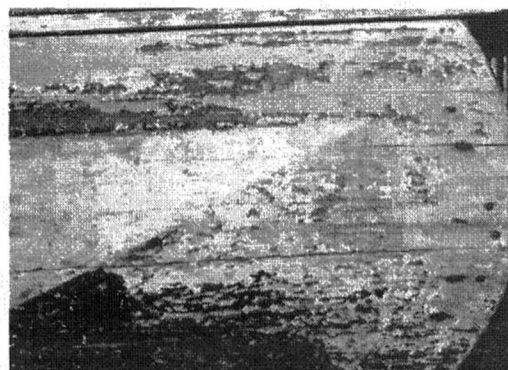
**Figura 360** : Detalhe das perdas da camada pictórica  
**Foto:** ARAÚJO, Júnia. 01/07/2014.

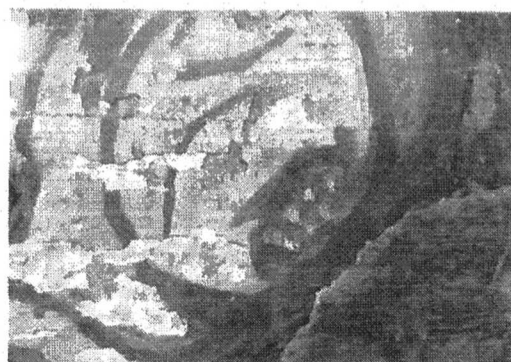
**Figura 372** : Detalhe desprendimentos e perdas

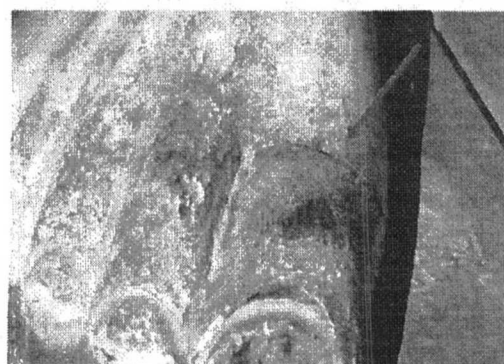
**Figura 376** : Greta junção de blocos e desgaste da pintura  
**Foto:** ARAÚJO, Júnia. 01/07/2014.

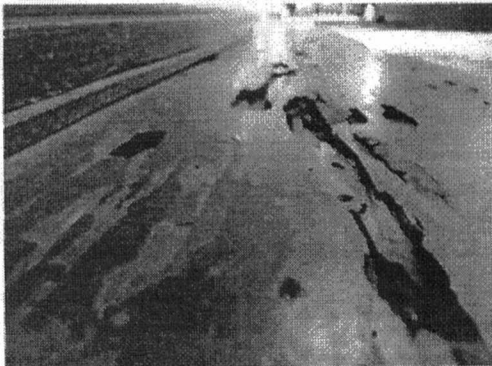
A mesa está em razoável estado de conservação. Apresenta galerias superficiais e suporte fragilizado principalmente no supedâneo. Observa-se gretas na junção de blocos, cravos enferrujados presos ao suporte, trincas, deslocamento de blocos na base da mesa. O tampo da mesa apresenta uma grande greta na junção das tábuas e perda de suporte em área localizada. Há repintura em toda extensão da mesa deixando aparente apenas a tarja pintada.

**Figura 379** :Detalhe galerias superficiais  
**Foto:** ARAÚJO, Júnia. 01/07/2014.

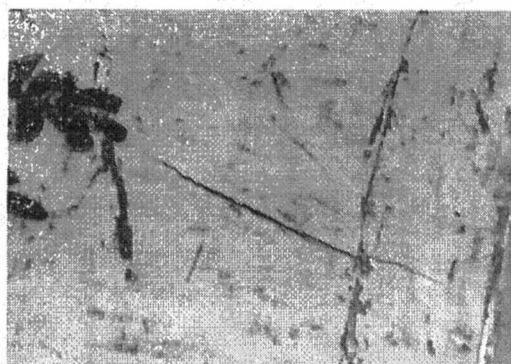
**Figura 388** : Detalhe trinca  
Foto: ARAÚJO, Júnia. 01/07/2014.

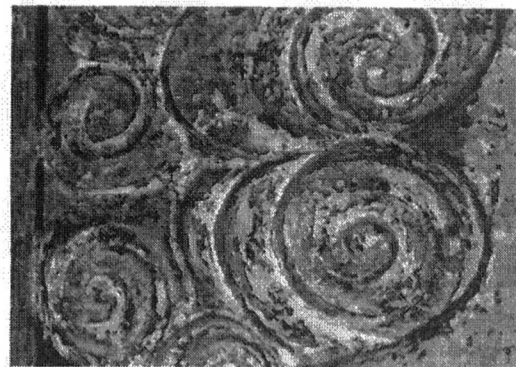
**Figura 392** : Detalhe remoção inadequada da repintura

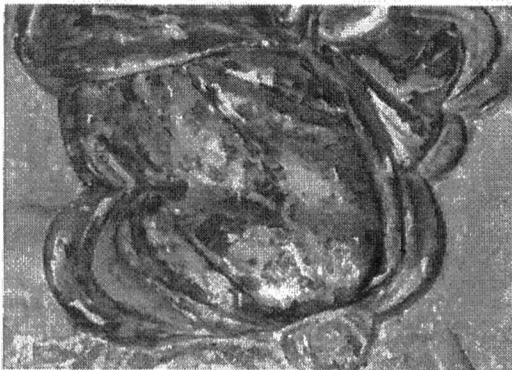
**Figura 393** : Detalhe remoção inadequada de repintura

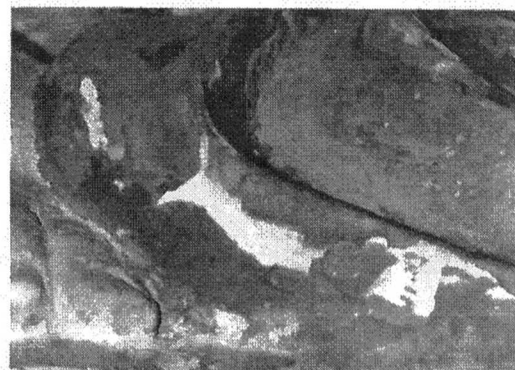
**Figura 394** : Detalhe desprendimentos e perdas

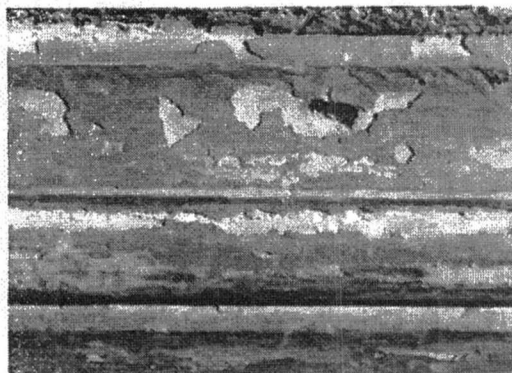
**Figura 396** : Detalhe perfurações  
Foto: ARAÚJO, Júnia. 01/07/2014.

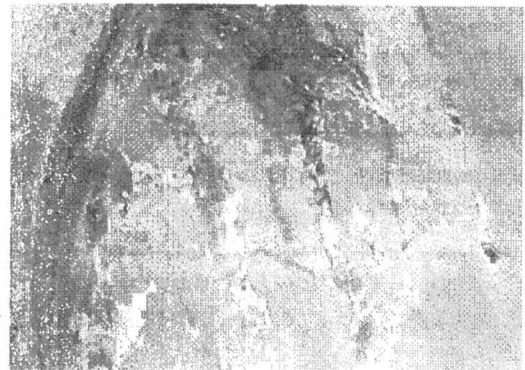
**Figura 412:** Detalhe remoção inadequada da pintura  
**Foto:** ARAÚJO, Júnia. 01/07/2014.

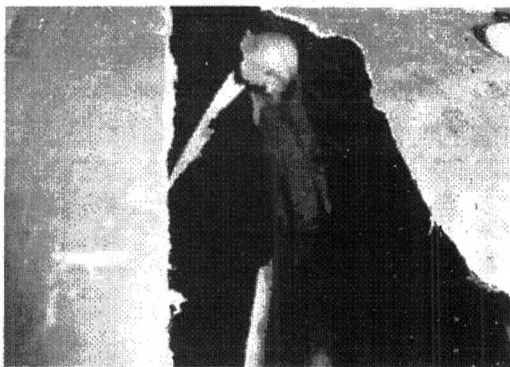
**Figura 423** : Perda de suporte banqueteta  
**Foto:** ARAÚJO, Júnia. 01/07/2014.

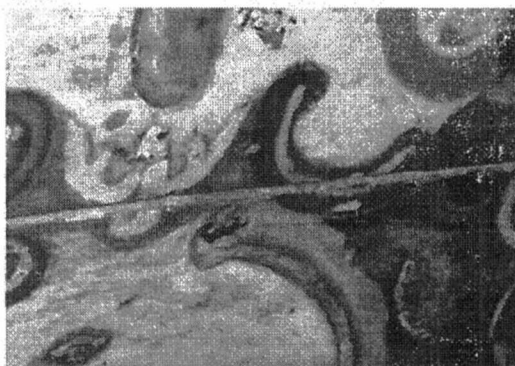
A mesa está em razoável estado de conservação. Apresenta suporte fragilizado, gretas nas junções de blocos, cravos enferrujados, trincas, deslocamento de blocos e perda pontual de suporte. A camada pictórica apresenta craquelês, manchas escuras e muitas perdas em diversas regiões. Há muitos resquícios de repintura.

**Figura 436** : Detalhe greta na junção de blocos

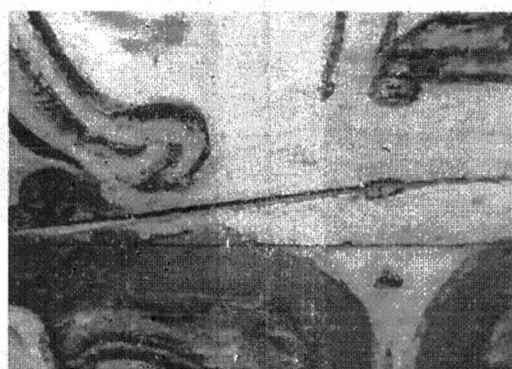
**Figura 438** : Detalhe trinca causado por cravo

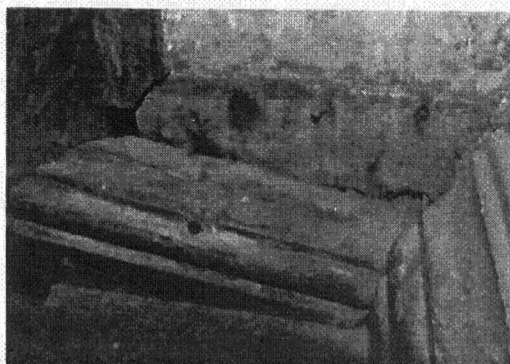
**Figura 440** : Detalhe deslocamento de blocos

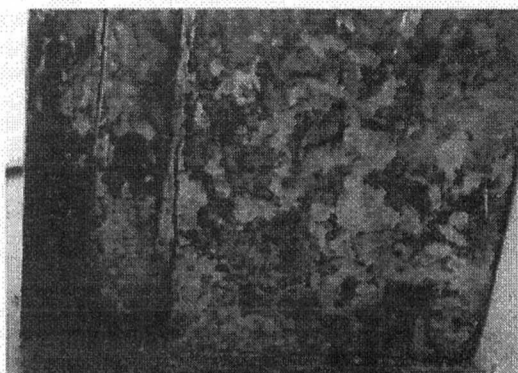
**Figura 441** : Detalhe perda de suporte

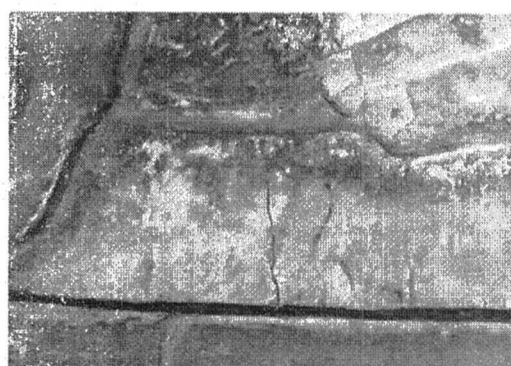
**Figura 446** : Detalhe trinca  
Foto: ARAÚJO, Júnia. 01/07/2014.

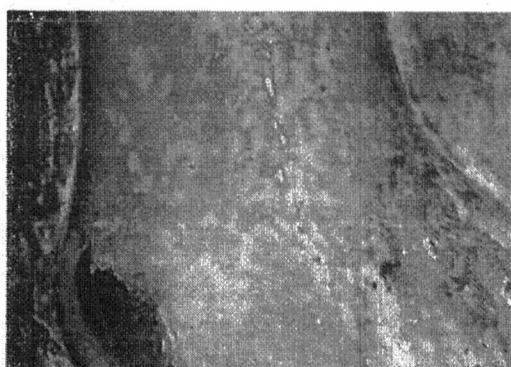
**Figura 448** : Aspecto da camada original após remoção da repintura  
Foto: ARAÚJO, Júnia. 01/07/2014.

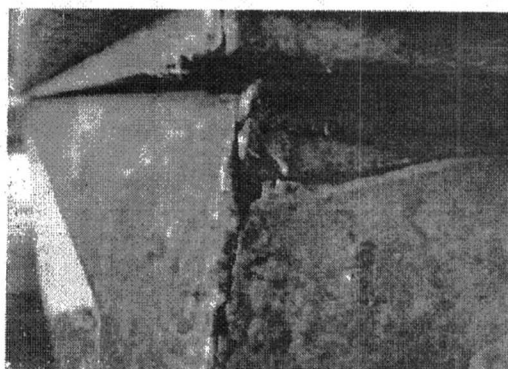
**Figura 458** : Detalhe trinca  
**Foto:** ARAÚJO, Júnia. 01/07/2014.

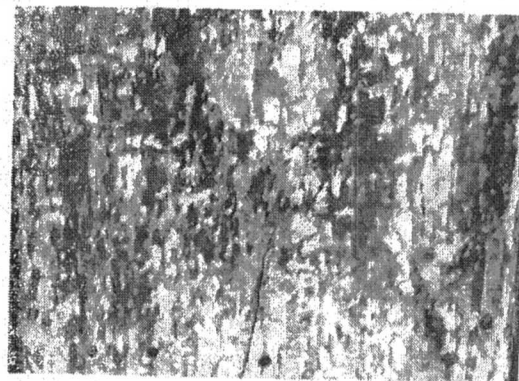
**Figura 479** : Aspecto da camada pictórica após a remoção da repintura  
**Foto:** ARAÚJO, Júnia. 01/07/2014.

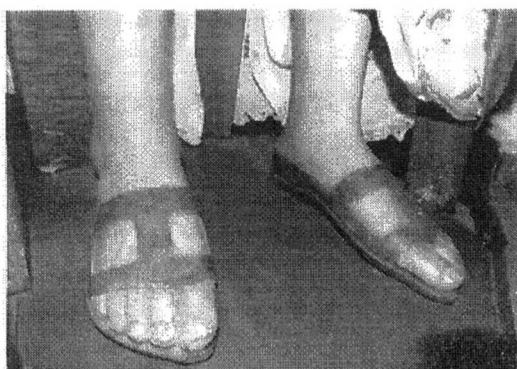
**Figura 493** : Acúmulo de sujidades,  
**Foto:** ARAÚJO, Júnia. 01/07/2014.

**Figura 493** : Acúmulo de sujidades,

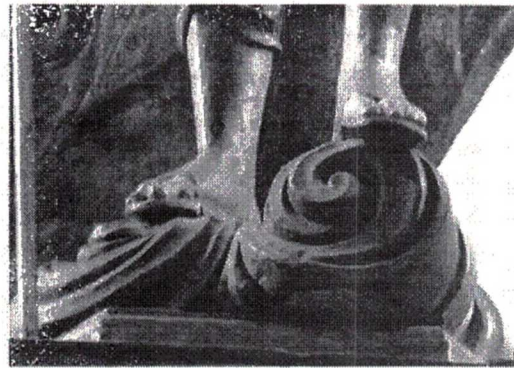
Apresenta apenas acúmulo de sujidades generalizadas.

**Figura 504** : Detalhe acúmulo de sujidades na base  
Foto: ARAÚJO, Júnia. 01/07/2014.

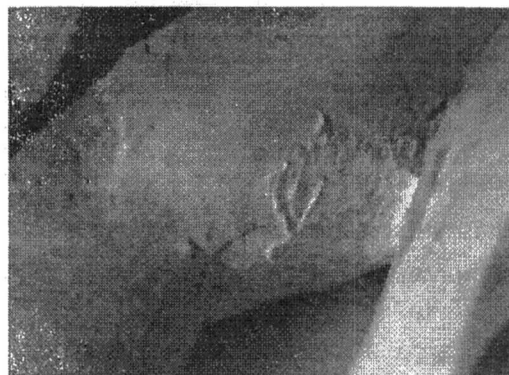
**Figura 510** : Detalhe desprendimento  
**Foto:** ARAÚJO, Júnia. 01/07/2014.

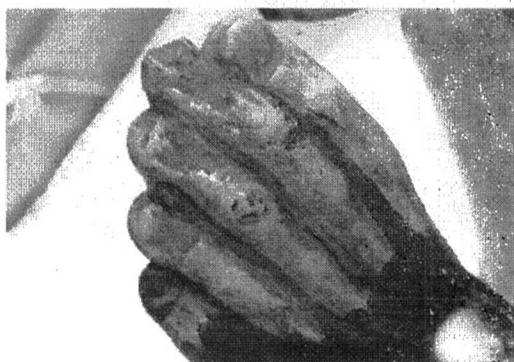
A imagem está em razoável estado de conservação e foi relatado que a peça já passou por intervenção anterior. Apresenta trincas principalmente na região das mãos. Observa-se uma pequena perda de suporte no dedo do pé esquerdo.

**Figura 511** : Detalhe pequena perda de suporte  
**Foto:** ARAÚJO, Júnia. 01/07/2014.

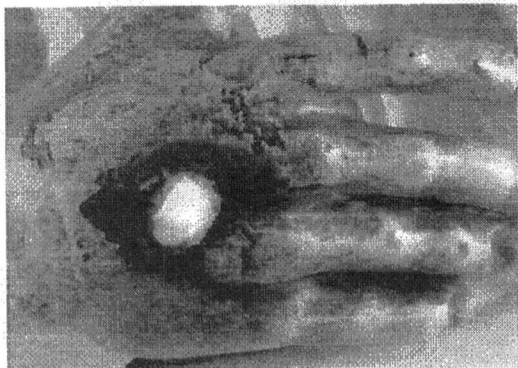
**Figura 515** : Detalhe acúmulo de sujeiras  
**Foto:** ARAÚJO, Júnia. 01/07/2014.

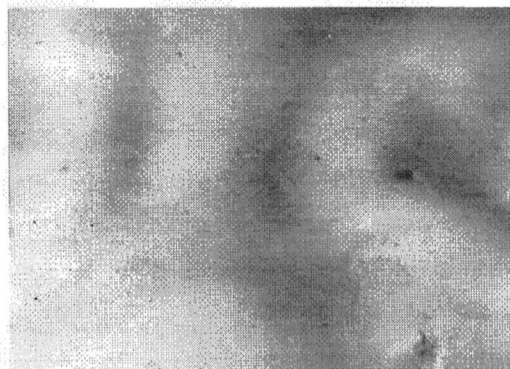
**Figura 516** : Detalhe manchas escuras  
**Foto:** ARAÚJO, Júnia. 01/07/2014.

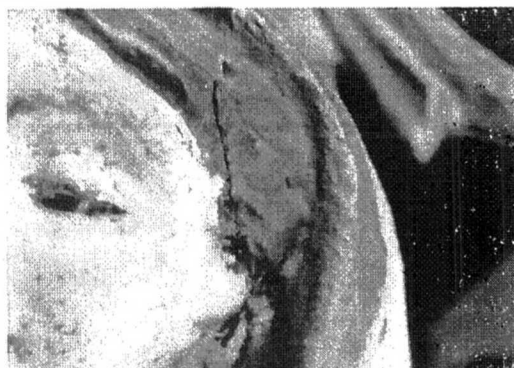
A imagem está em razoável estado de conservação. Apresenta trincas, pequenas gretas nas junções deslocamento e deslocamento de bloco. Observa-se uma pequena perda de suporte na base.

**Figura 519** : Detalhe trinca junção de blocos  
**Foto:** ARAÚJO, Júnia. 01/07/2014.

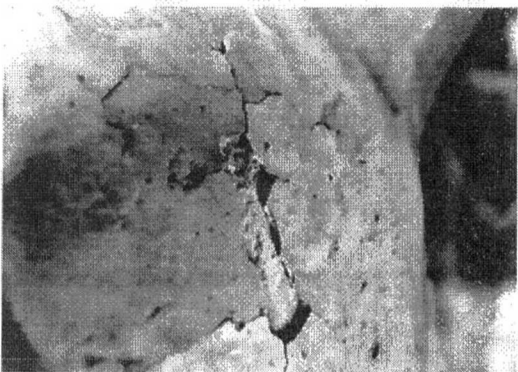
**Figura 523** : Desprendimento e perda de policromia no véu  
**Foto:** ARAÚJO, Júnia. 01/07/2014.

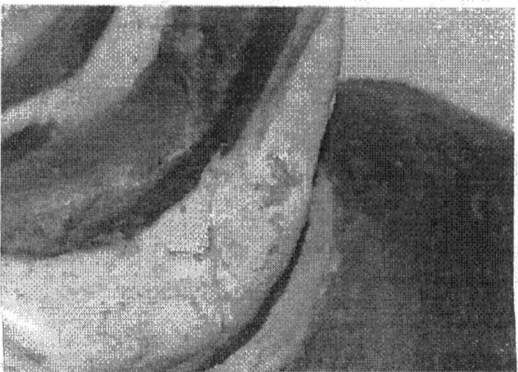
**Figura 525** : Perda de repintura e camada subjacente aparente no véu  
**Foto:** ARAÚJO, Júnia. 01/07/2014.

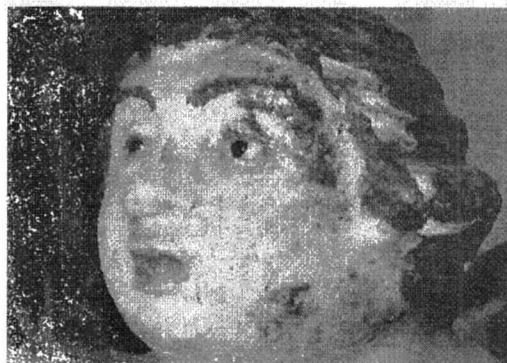
**Figura 528** : Detalhe manchas escuras  
**Foto:** ARAÚJO, Júnia. 01/07/2014.

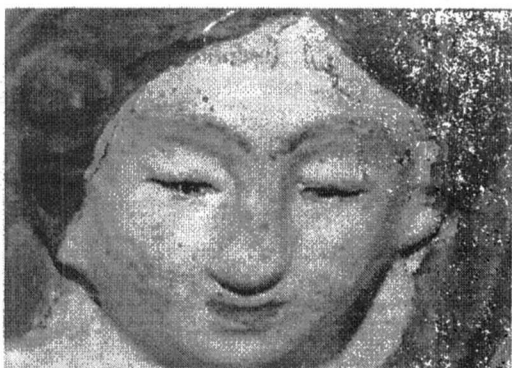
**Figura 529** : Detalhe manchas escuras  
**Foto:** ARAÚJO, Júnia. 01/07/2014.

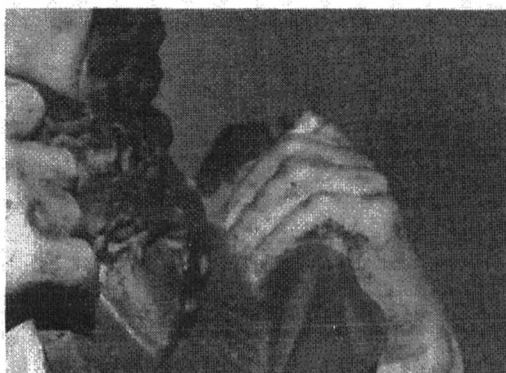
**Figura 533** : Detalhe perda de suporte

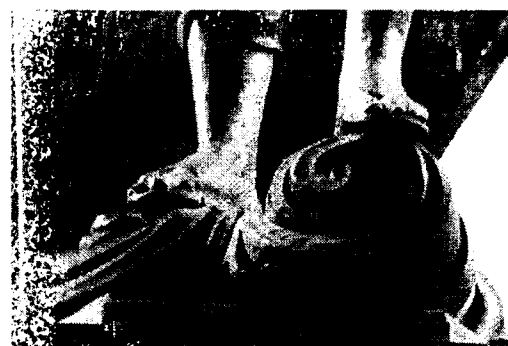
Apresenta apenas acúmulo de sujidades generalizadas.

**Figura 504** : Detalhe acúmulo de sujidades na base

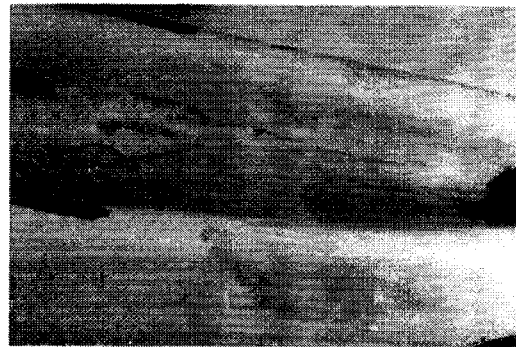
**Figura 506** : Detalhe trinca perna esquerda

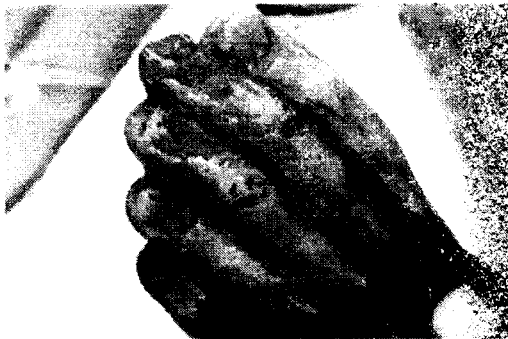
**Figura 510** : Detalhe desprendimento  
**Foto:** ARAÚJO, Júnia. 01/07/2014.

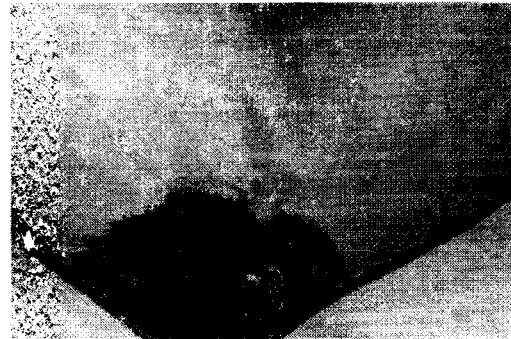
**Figura 511** : Detalhe pequena perda de suporte  
**Foto:** ARAÚJO, Júnia. 01/07/2014.

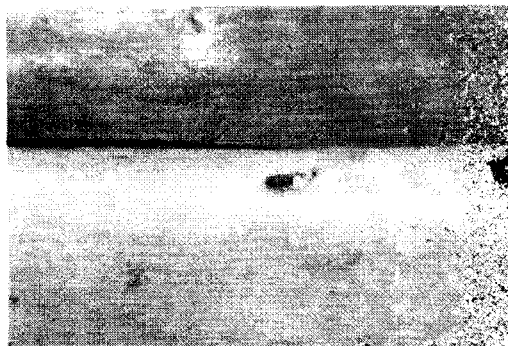
**Figura 512** : Detalhe perda da policromia deixando à mostra camada subjacente  
**Foto:** ARAÚJO, Júnia. 01/07/2014.

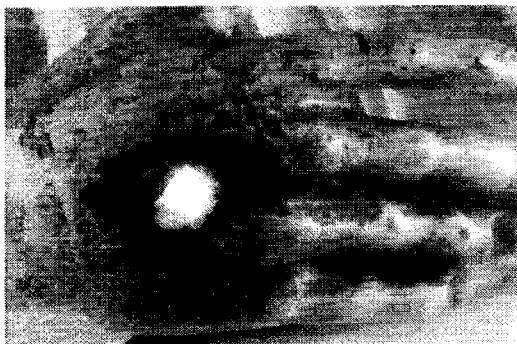
**Figura 514** : Detalhe desprendimento entre dedos  
**Foto:** ARAÚJO, Júnia. 01/07/2014.

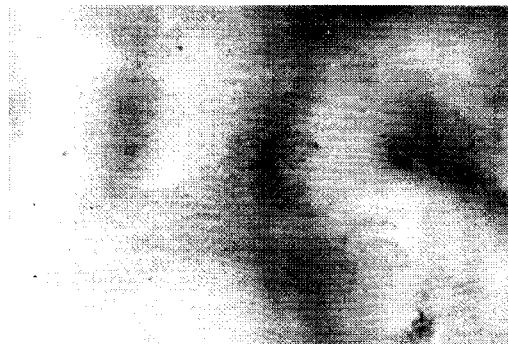
**Figura 515** : Detalhe acúmulo de sujidades  
**Foto:** ARAÚJO, Júnia. 01/07/2014.

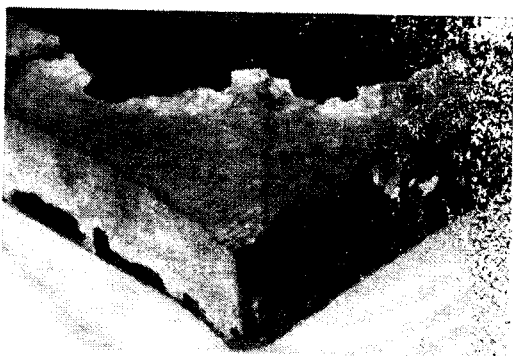
A imagem está em razoável estado de conservação. Apresenta trincas, pequenas gretas nas junções deslocamento e deslocamento de bloco. Observa-se uma pequena perda de suporte na base.

**Figura 517** : Detalhe trinca na base  
Foto: ARAÚJO, Júnia. 01/07/2014.

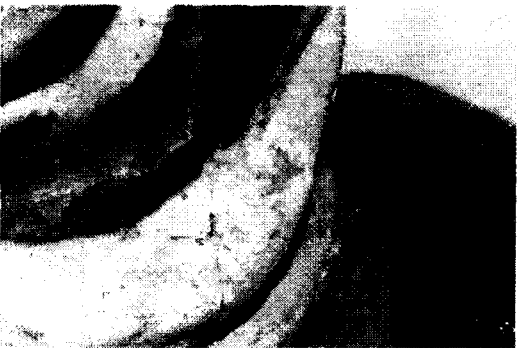
**Figura 525** : Perda de repintura e camada subjacente aparente no véu  
**Foto:** ARAÚJO, Júnia. 01/07/2014.

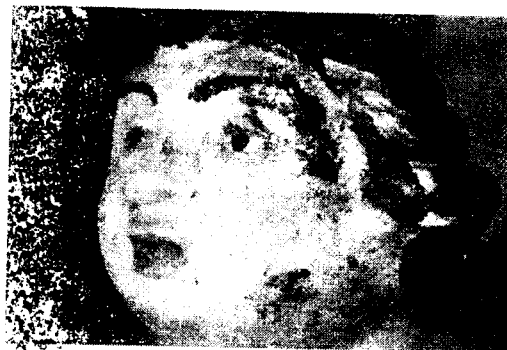
**Figura 528** : Detalhe manchas escuras  
Foto: ARAÚJO, Júnia. 01/07/2014.

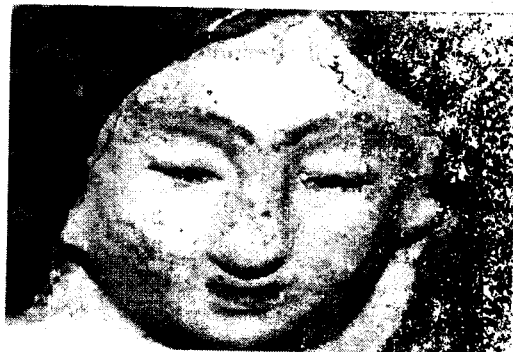
**Figura 529** : Detalhe manchas escuras  
Foto: ARAÚJO, Júnia. 01/07/2014.

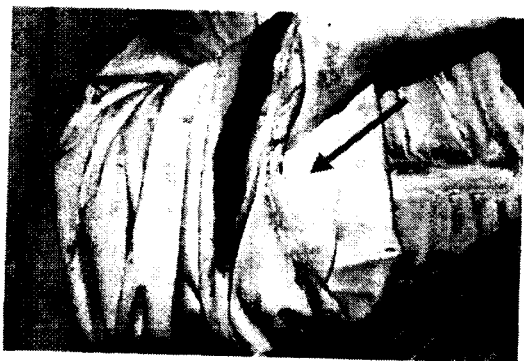
**Figura 532** : Detalhe perda de suporte

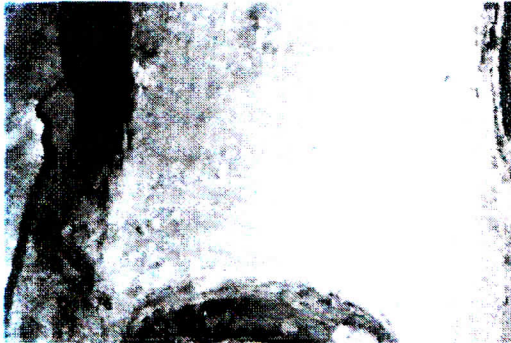
Figura 545 : Detalhe resqueiro de repintura  
Foto: ARAUJO, Júnia. 01/07/2014.

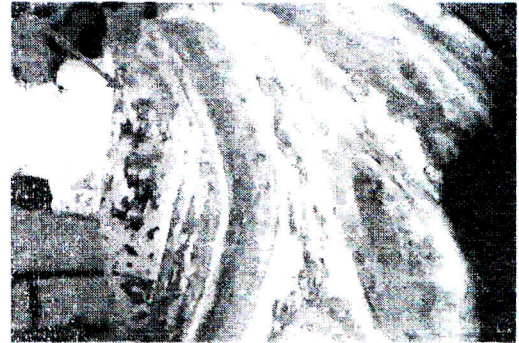
Figura 546 : Detalhe resqueiro de repintura  
Foto: ARAUJO, Júnia. 01/07/2014.

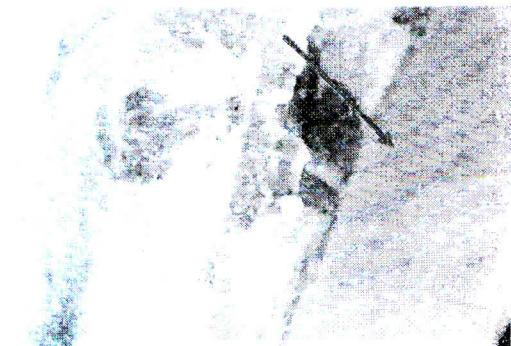
Figura 547 : Detalhe repintura  
Foto: ARAUJO, Júnia. 01/07/2014.

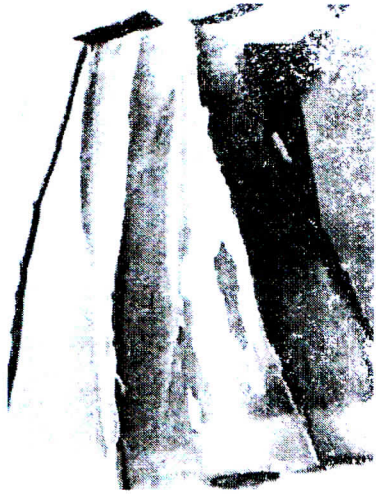
Figura 565 : Detalhe desprendimentos e avulsões  
Foto: ARAUJO, Júlia. 01/07/2014.

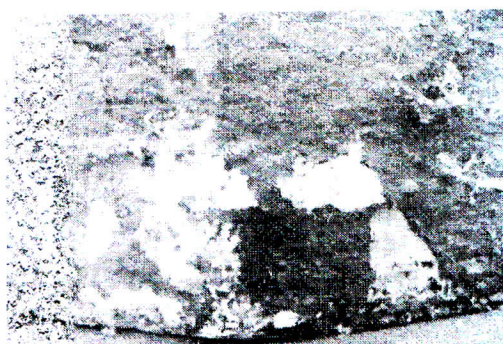
Figura 574 - Detalhe repintura e perdas da base  
da porta. ARAÚJO, Júnia. 01/07/2014.

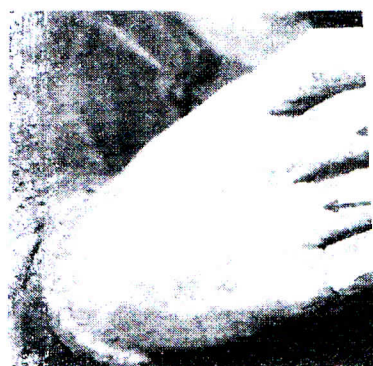
Foto 599 - Detalhe trinca junção de bloco  
Foto: ARAÚJO, Júnia - 01/07/2014.

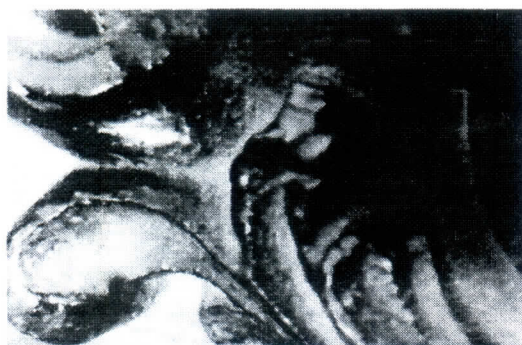
O oratório está em bom estado de conservação. Apresenta acúmulo de sujidades, pequenas gretas na junção de blocos e pregos.

**Figura 632** : Acúmulo de sujidades

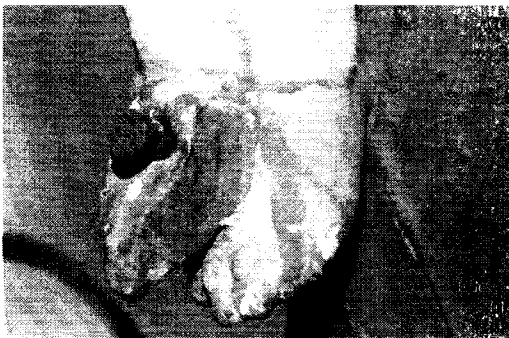
Figura 640 : Detalhe perda de suporte e prego  
Foto: ARAÚJO, Júnia. 01/07/2014.

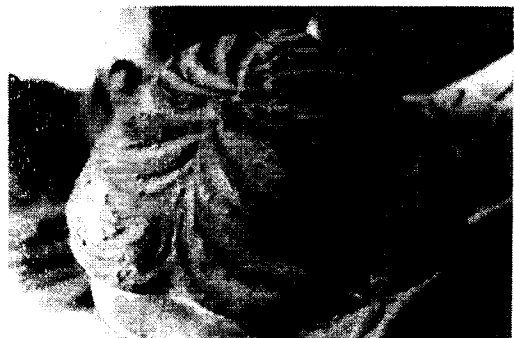
Figura 641 : Acúmulo de sujidades  
Foto: ARAÚJO, Júnia. 01/07/2014.

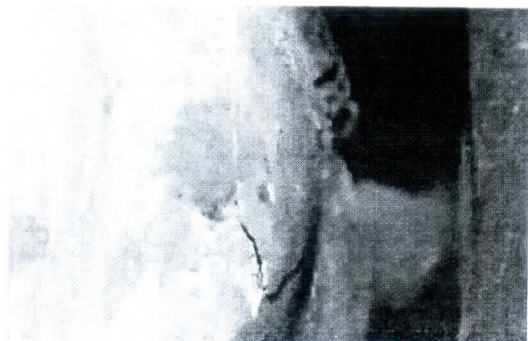
**Figura 644** : Desprendimento costas  
**Foto:** ARAÚJO, Júnia. 01/07/2014.
