SEMMA – OFÍCIO 533/2017

LAUDO GEOTÉCNICO nº 189/2013

Ofício IG-1412-DEC-E-LT01-00

Laudo Técnico Referente aos problemas de instabilidade da encosta situada nas adjacências da portaria do Parque Horto dos Contos pela Rua Getúlio Vargas.

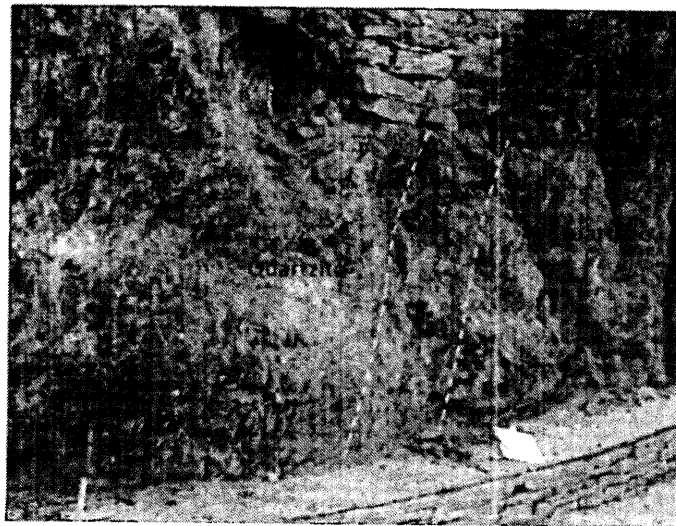
O saprolito do filito, de uma maneira geral, ocorre na forma de lentes de espessura milimétrica a decimétrica, intercaladas ao maciço de quartzito (Figura 5.4). Do ponto de vista geomecânico, esta unidade se caracteriza por apresentar coloração variando de amarelada a cinza-esverdeada, e por possuir resistência extremamente branda (R1-), textura silto-argilosa e aspecto untuoso ao tato (Figura 5.5).

Figura 5.4 – A) Vista geral para a lente de saprolito de filito intercalada no maciço de quartzito muito alterado (A4) e com resistência branda (R2-).

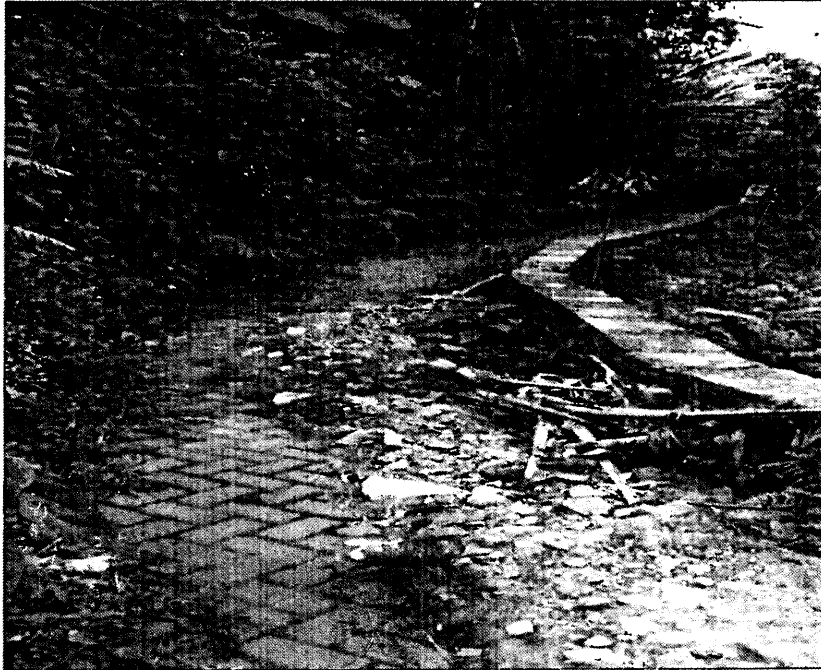
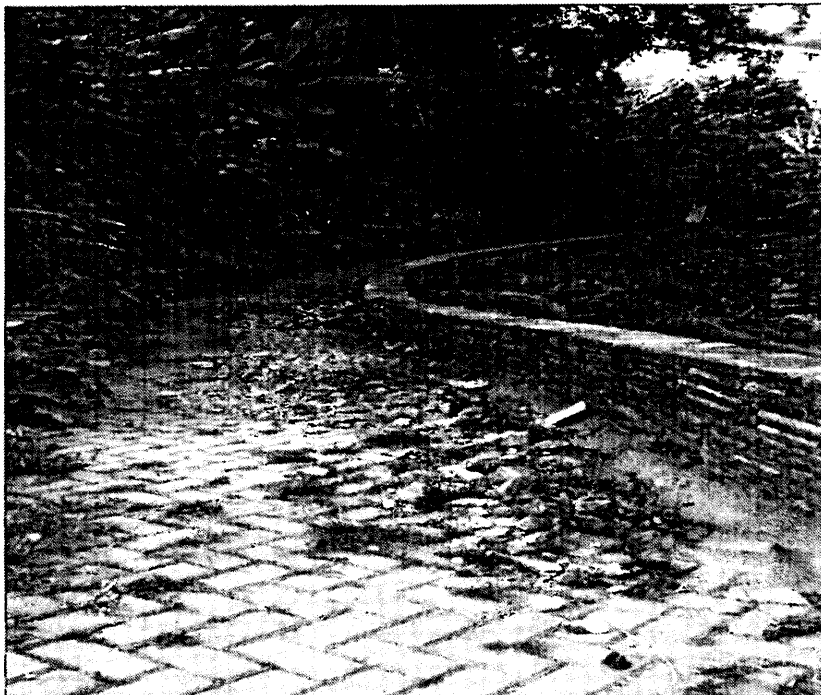
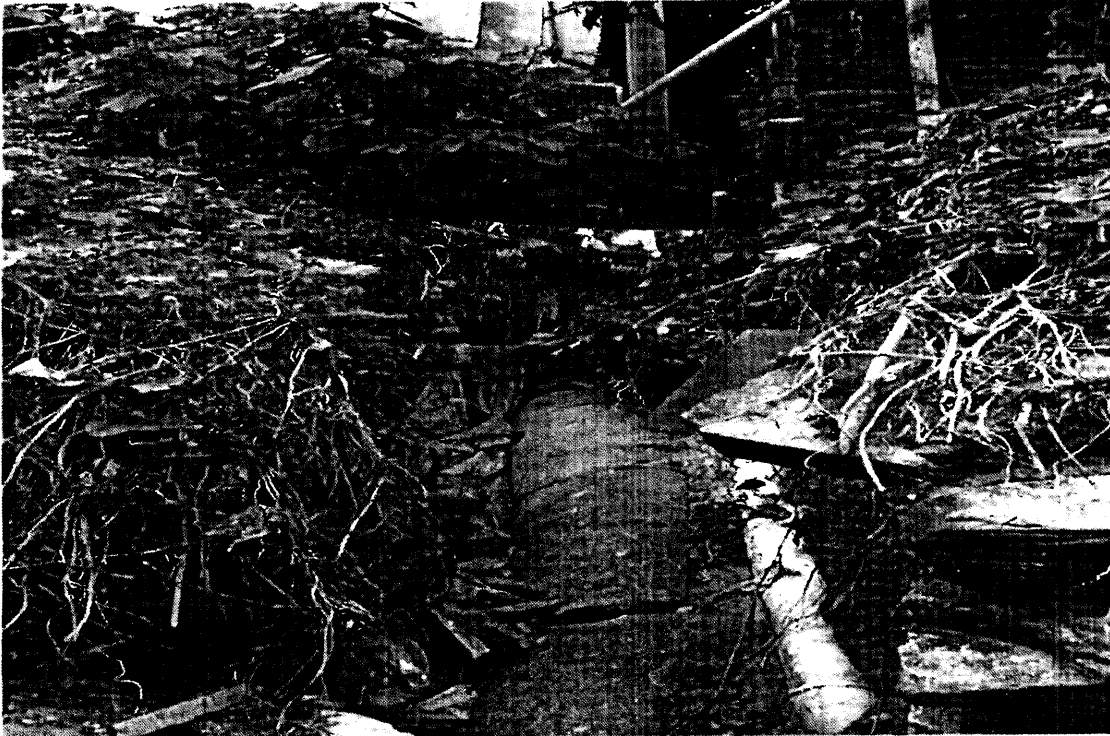
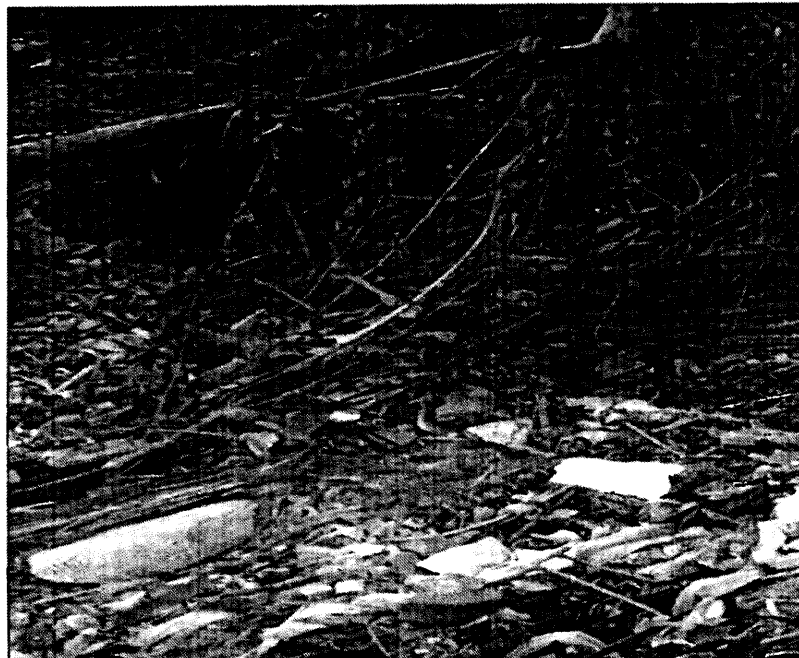
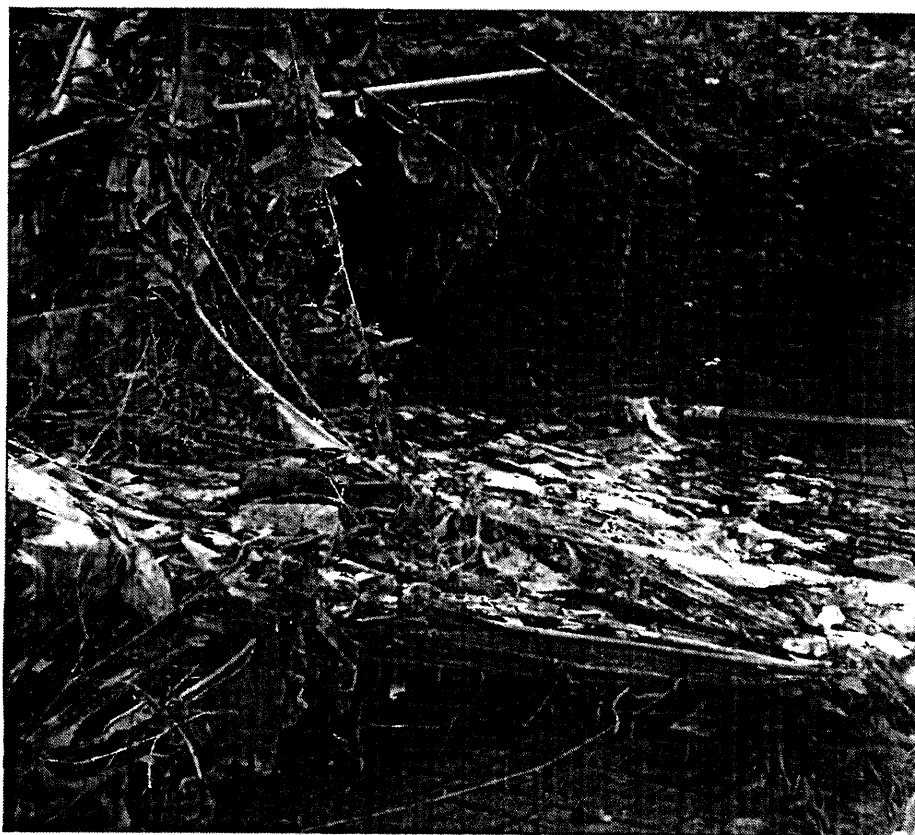
Após a chuva ocorrida na última sexta-feira, 09 de setembro de 2016, constatamos que houve danos significativos no referido Parque. Toda a água e lixo provenientes da Rua São José foram drenados para o interior da unidade de conservação. Com isso, algumas contenções de quartzito e drenagens foram atingidas. Estamos programando um mutirão de limpeza, mas antes gostaríamos que o senhor vistoriasse o local para esclarecermos algumas dúvidas quanto ao risco geológico e ações de reparo.

Fotos referentes a algumas das drenagens no Parque Natural Municipal Horto dos Contos

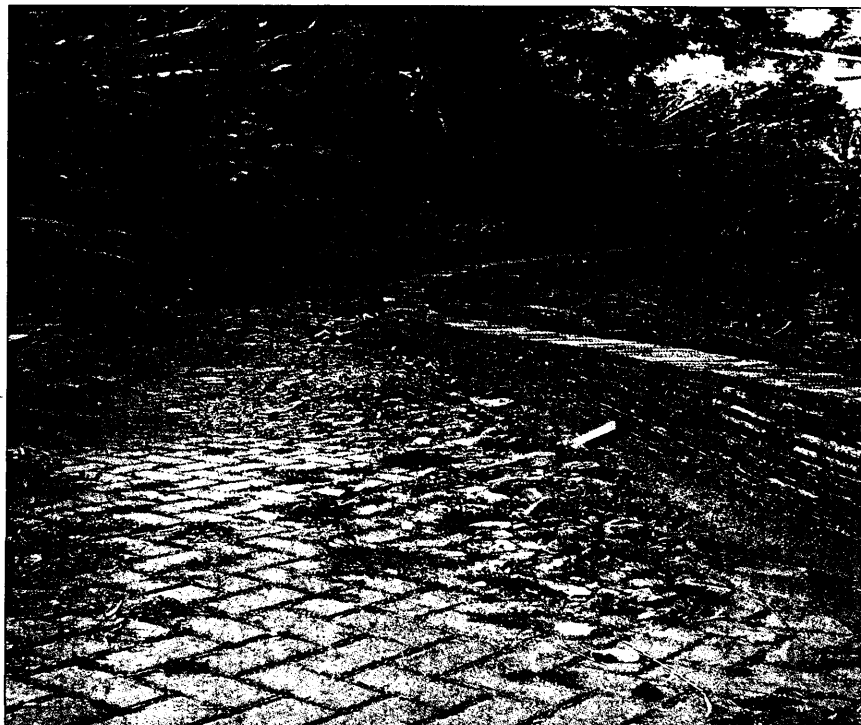
Fotos referentes a algumas das drenagens no Parque Natural Municipal Horto dos Contos
