LAUDO TÉCNICO nº 003/2018

Ouro Preto, 25 de janeiro de 2018

PROPRIETÁRIO / TEL.	Território Municipal
NATUREZA DO IMÓVEL:	Público
ENDEREÇO:	Rua Pirita e Rua Abelardo Braga, Bairro São Cristóvão
REFERÊNCIA:	Próximo à Caixa d'água
RG/CPF:	*****
SOLICITANTE:	Vários moradores atingidos pelo deslizamento

Na manhã do dia 06 de janeiro de 2018 a equipe da Coordenadoria Municipal de Proteção e Defesa Civil de Ouro Preto foi acionada para atendimento de uma ocorrência de movimentação de massa ocorrido na madrugada do mesmo dia, por volta das 02h00min., na parte alta da encosta que bordeja a Rua Perita no Bairro São Cristóvão.

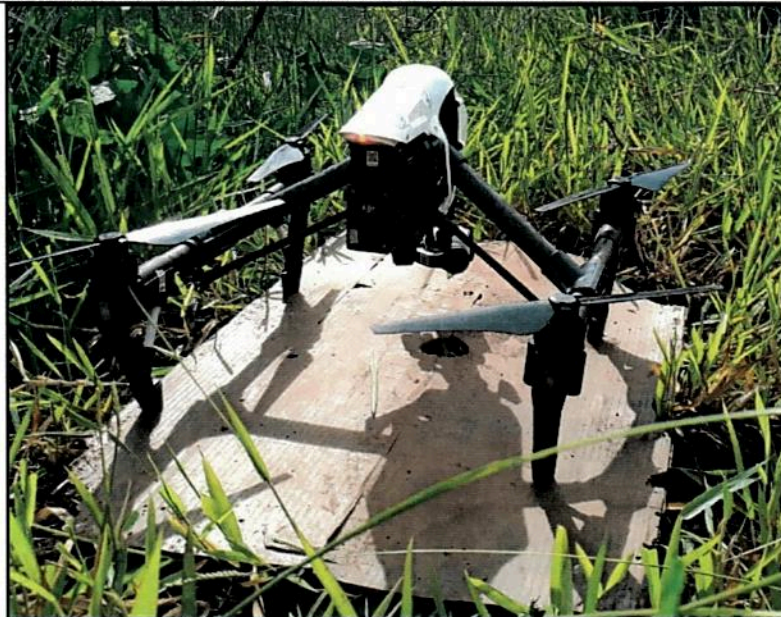
Figura 17 – Drone profissional modelo "Inspire 1" utilizado para composição de imagens da encosta. O objetivo foi identificar novas fraturas abertas que apresentem o mesmo risco potencial deflagrador de futuros movimentos de massa do tipo planar. Esse drone, portando uma câmera com alta resolução de imagens, foi gentilmente emprestado pela empresa PCP Engenharia. Autor: Charles Romazâmu Murta. Local: Rua Pirita, Bairro São Cristóvão; Data: 13/01/2018.

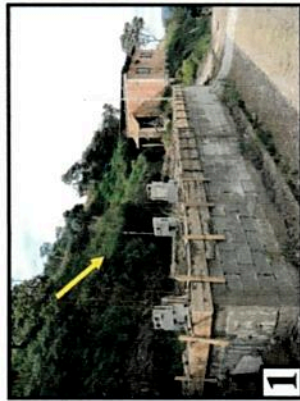
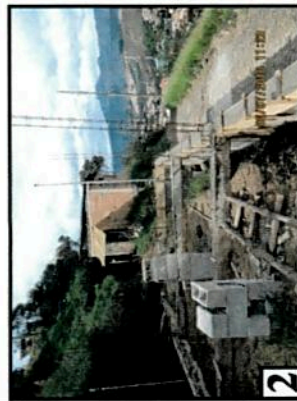
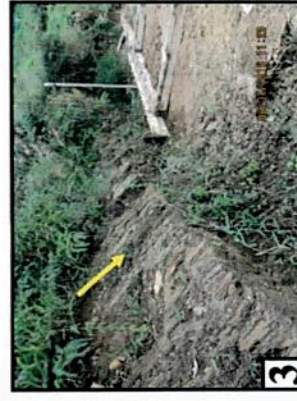
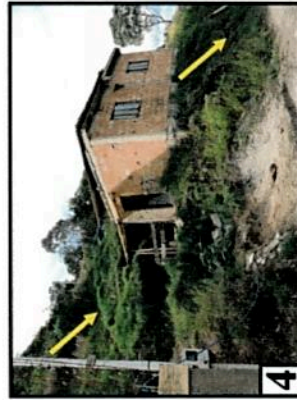
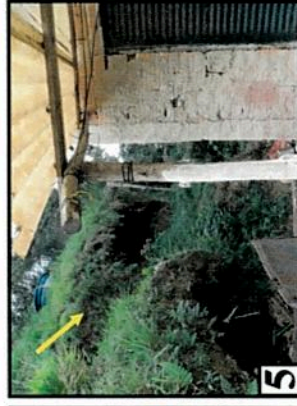
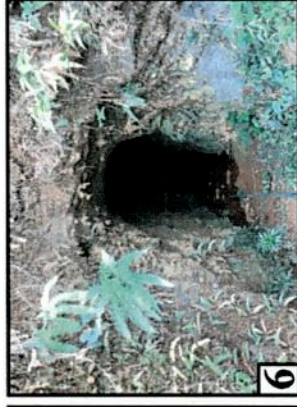
MG_OUROPRE_SR_88_CPRM
Bairro São Cristóvão - Rua Perita
UTM 23 K 654604 m E 7746453 m S (WGS 84)

Descrição: Trecho de encosta com mais de 50 m de amplitude e inclinação entre 30° e 45° e trechos verticalizados por cortes atuais e cortes da época da mineração aurífera. Constitui-se de colúvio, colúvio com seixos e blocos, trechos com canga ferruginosa e afloramentos/exposições de tabirito (figuras 1 e 5). A foliação da rocha itabirítica é descontinuada pela linha de corte do talude no local, o que potencializa deslizamentos planares (figura 3). Há uma casa edificada em um patamar, na base da encosta, com talude de aterro a jusante de cerca de 3, 5 m (figura 4). Há várias bocas de antigas minas de ouro a montante e nas proximidades da casa (figuras 5 e 6). Nesse local existe a possibilidade de individualização de blocos, por fraturamento na canga, e risco de movimentação e atingimento da casa. Observa-se a construção de fundações de uma nova casa no local (figura 2).

Tipologia do processo: Deslizamento planar e rolamento de blocos

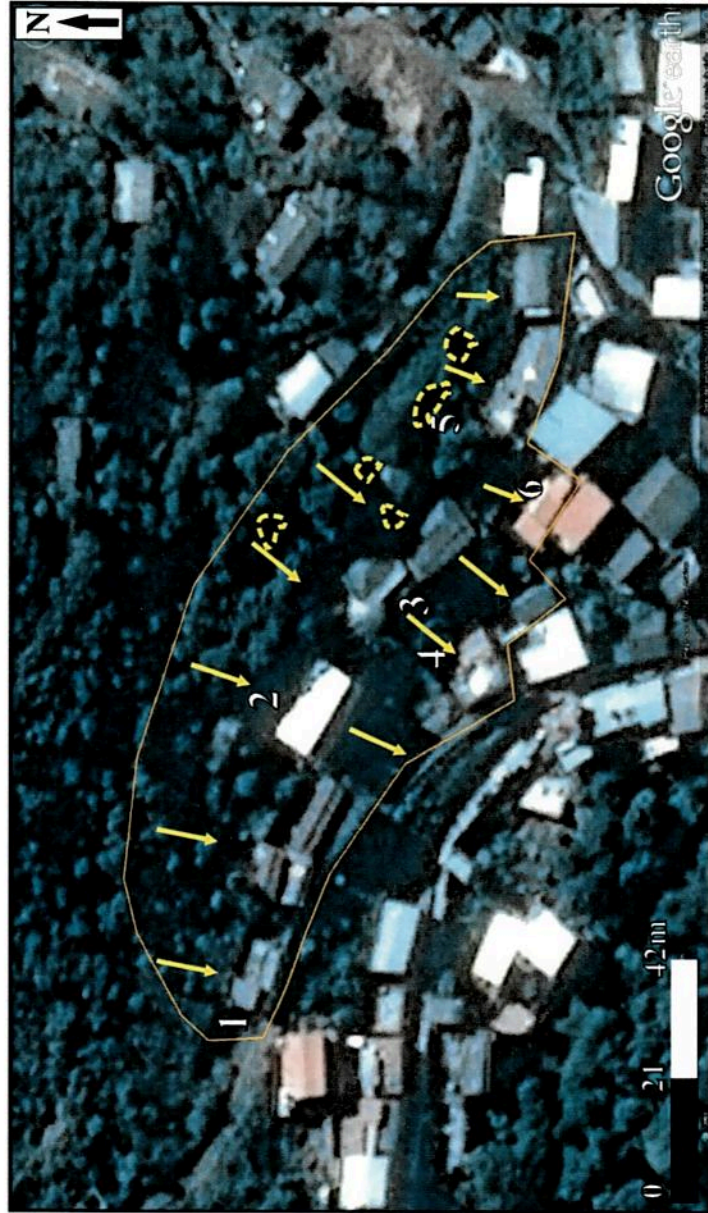
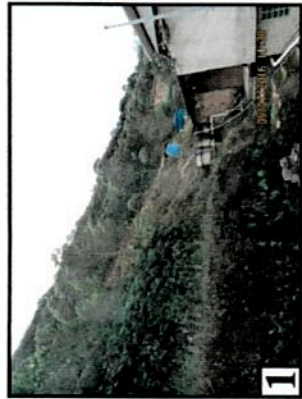
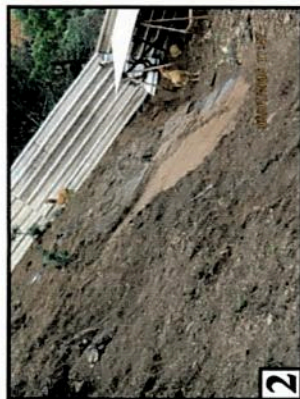
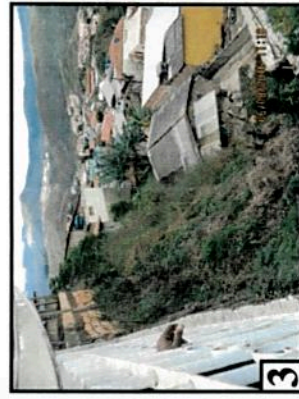
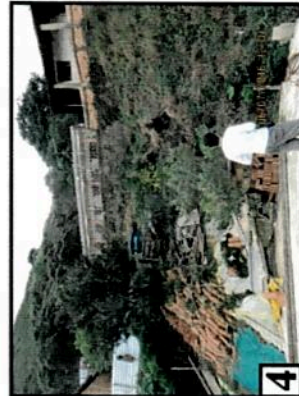
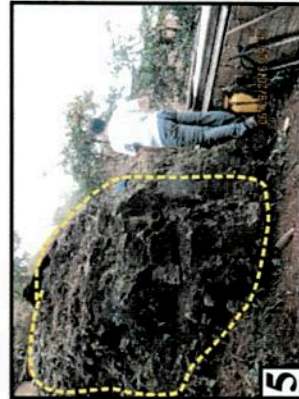
Descrição: Encosta côncavo-convexa com mais de 50 m de amplitude no trecho setorizado (figura 1). A inclinação é variável mas sempre superior a 30°, com trechos que atingem 60° ou mais (figura 3). Constitui-se de colúvio, colúvio com seixos e blocos, trechos com canga ferruginosa e afloramentos/exposições de rocha íbitirítica com foliação predominantemente descontinuada (figuras 1, 2 e 3). Há um trecho muito íngreme da encosta onde há muito entulho e grande quantidade de telhas cerâmicas que ameaçam deslizar sobre uma casa da base do talude (figura 4). Observam-se ocupações sob cortes verticais na rocha íbitirítica onde a foliação está descontinuada, potencializando deslizamentos planares (figuras 2 e 6). Há trechos com blocos de canga em posições que ameaçam algumas residências (figura 5). Há uma casa, a meia encosta, que está interdita pela defesa civil em função de trinças observadas e ameaçada por rolamento de blocos.

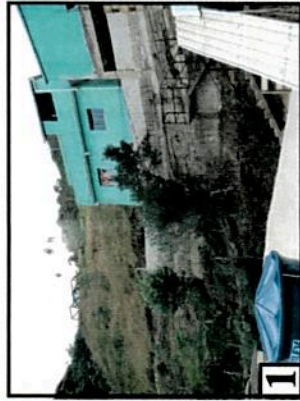
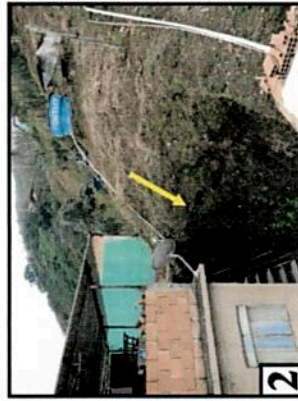
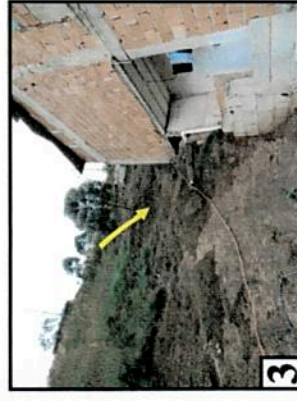
MG_OUOPRE_SR_90_CPRM
Bairro São Cristóvão - Rua Abelardo Braga
UTM 23 K 654601m E 7746403 m S (WGS 84)

Descrição: Área convexa de encosta com cerca de 30 m de amplitude considerando o trecho entre o patamar da rua acima do setor e a rua que é referência do setor (figura 1). Apresenta inclinação entre 30° e 45°, além de trechos praticamente verticais em função de cortes realizados para ocupação da base dos taludes (figuras 2 e 3). Estrutura-se em colúvio sobre rocha itabirítica com foliação descontinuada nesse setor (figuras 3, 4 e 5). Há trechos com a formação de canga na superfície da encosta o que potencializa o surgimento de blocos instáveis (figura 5). Observa-se uma escavação para a construção de uma garagem sob as fundações de uma edificação e que comprometeu a base de um pilar de sustentação (figura 6).

Tipologia do Processo: Deslizamento planar e rolamento de blocos

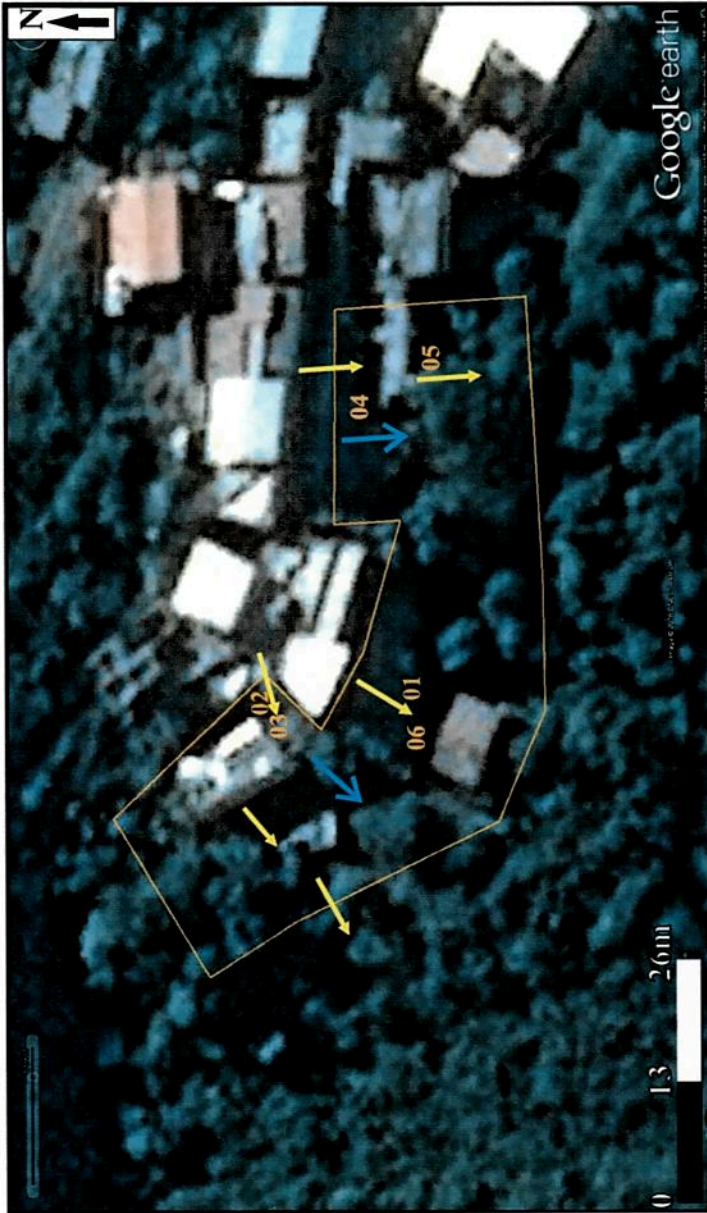
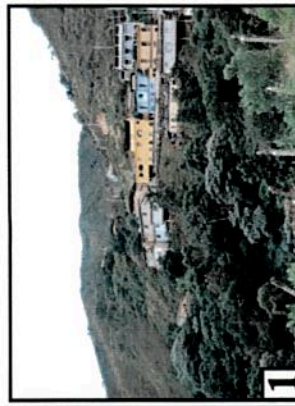
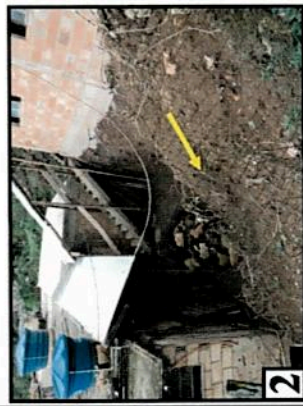
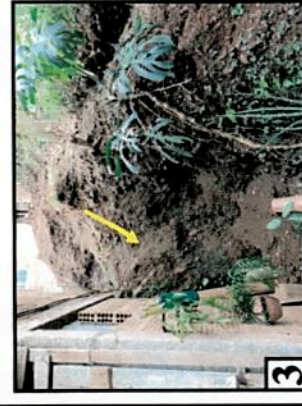
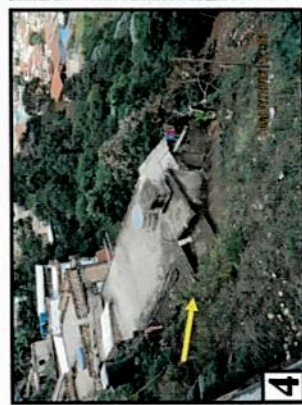
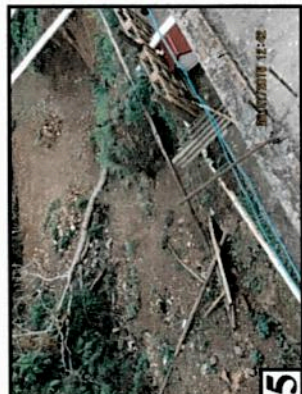
Descrição: Trecho convexo de encosta com cerca de 20 m de amplitude e inclinação entre 30° e 45° com trechos verticalizados pela realização de cortes para a construção de casas nesse setor (figura 1 e 4). Constitui-se de colúvio, colúvio com seixos, trechos com canga ferruginosa e afloramentos / exposições de rocha itabirítica com foliação semi-confirmada a desconfinada pelas linhas dos cortes nesse setor (figuras 3 e 6). São observadas escavações próximo às bases das residências que além de gerarem possíveis instabilizações ainda redirecionam os fluxos pluviais potencializando mais riscos (figuras 2 e 5). Cabe ressaltar que nesse local foi observada pelo menos uma cavidade relacionada à antigas galerias de minas do período da mineração aurífera.

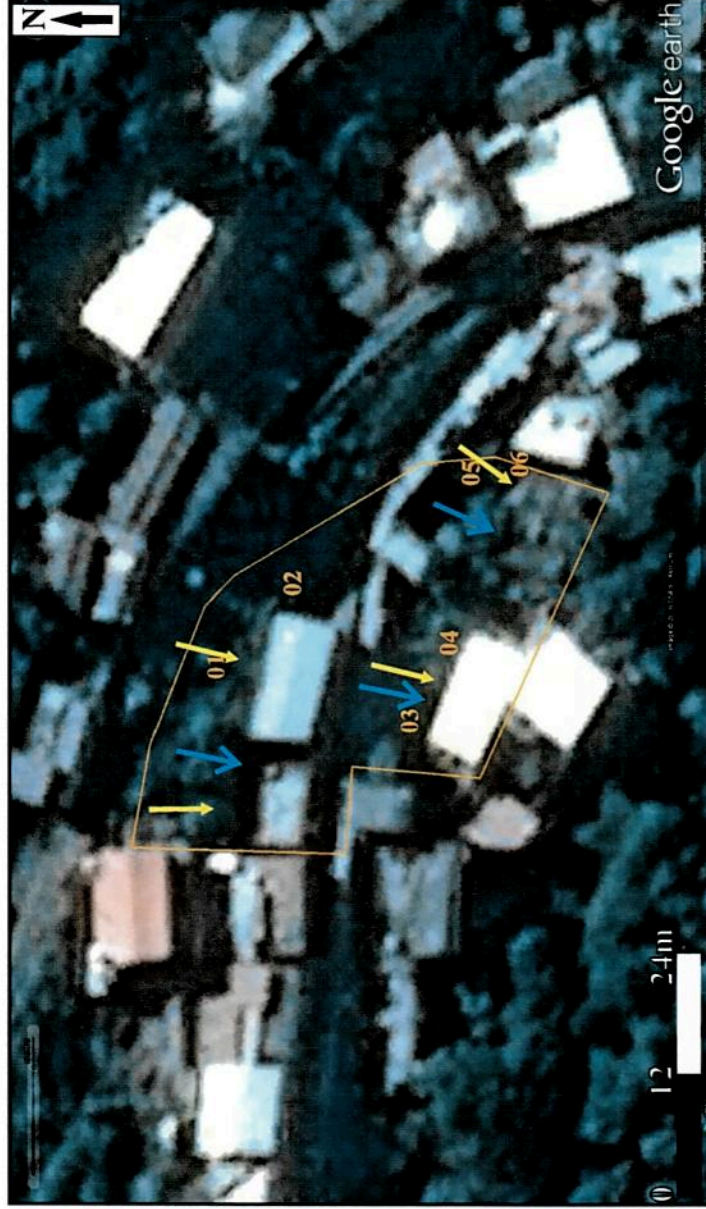
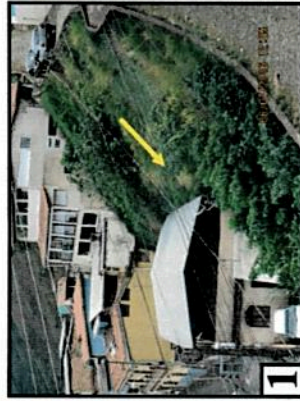
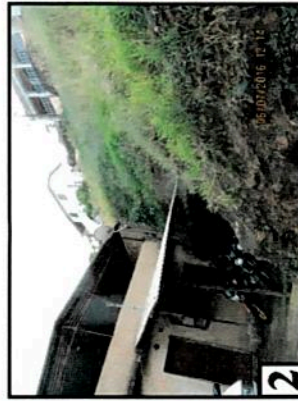
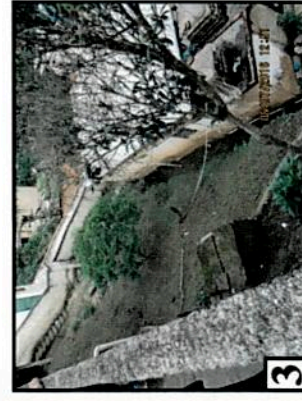
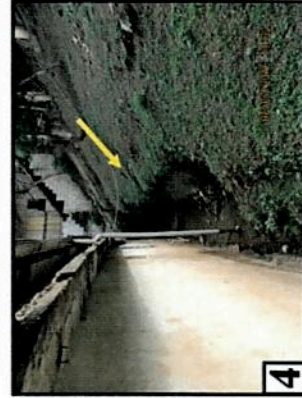
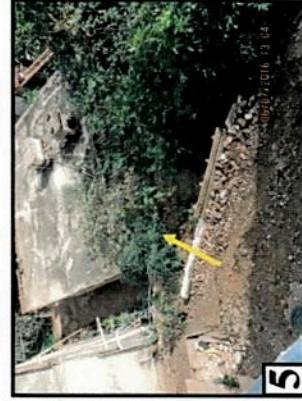
Descrição: Encosta com cerca de 18 m de amplitude, sendo 12 m acima e 6 m abaixo da rua de referência do setor (figuras 1 e 3). Constitui-se de colúvio, colúvio laterizado formando núcleos de canga e exposições / afloramentos de Itabirito alterado (figura 2). Há cortes subverticais e verticais sob os quais se instalam as residências (figuras 2 e 4). Há um trecho onde se observa muito entulho estabilizado por contenções de madeira, logo acima de um corte vertical aparentemente instável, onde foi colocada lona plástica para proteção contra a chuva (figuras 5 e 6). Há uma casa sob risco de deslizamento nesse trecho.
