DECLARAÇÃO DE CONDIÇÃO DE ESTABILIDADE
PARA BARRAGENS CONSTRUÍDAS ATÉ 20 DE SETEMBRO DE 2012

Competência: 2º semestre de 2018
Empreendedor: CSN Mineração
Barragem: Barragem do Vigia – Complexo Pires
Dano Potencial Associado: Alto
Categoria de risco: Baixo
Classificação da barragem: Classe B
Município/UF: Ouro Preto/MG
Data da Inspeção: 04/06/2018

COMPLEXO PIRES
AUDITORIA EXTRAORDINÁRIA DE SEGURANÇA – 2º SEMESTRE 2018
RELATÓRIO TÉCNICO
BARRAGEM DO VIGIA

RELATÓRIO TÉCNICO BARRAGEM DO VIGIA

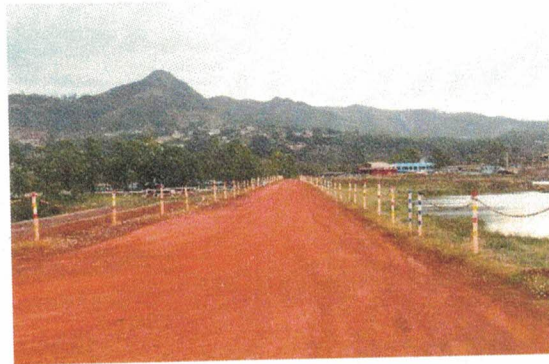
- Crista

Observa-se ao longo do coroamento da barragem presença de cobertura em solo laterítico compactado e sinalização de segurança adequada, conforme observado na Figura 4.1. Em inspeção de campo realizada não foram observados indícios de deformações, recalques, trincas ou abatimento que estejam correlacionados com a instabilidade da estrutura. A drenagem superficial do coroamento é realizada com o direcionamento para montante por meio da declividade transversal e encaminhamento as descidas de água instaladas no talude de montante. Recomenda-se o monitoramento e manutenção das condições de drenagem e de tráfego pelo coroamento.

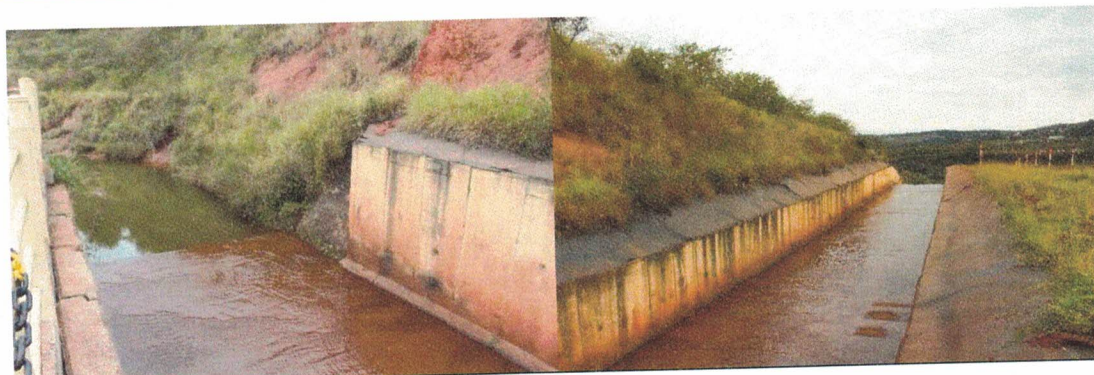
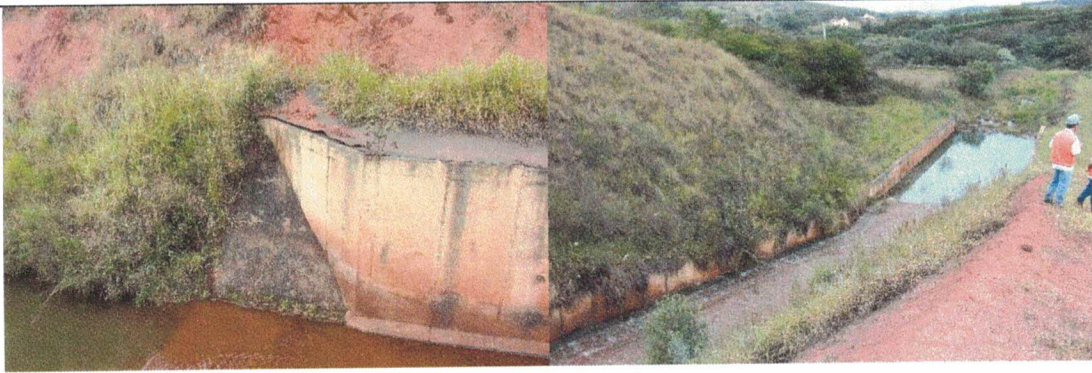
• Extravassor

A barragem do Vigia possui sistema extravasor constituído por um canal retangular aberto em concreto pré-moldado apresenta soleira na El. 992,20 m, com 6,0 m de largura de base e 3,0 m de altura. O sistema extravasor está localizado na ombreira esquerda. Atualmente, este se encontra sem obstruções e sem danos no revestimento.
