## Comunicação Interna nº 4081 /2020/SEMMA

**Assunto: Comunicação Interna – 3760/2020**  
Ref.: **Indicação nº 97/20** – Câmara Municipal  
de Ouro Preto - Rua Travessa do Engenho –  
Distrito de Santa Rita de Ouro Preto – Ouro  
Preto/MG.

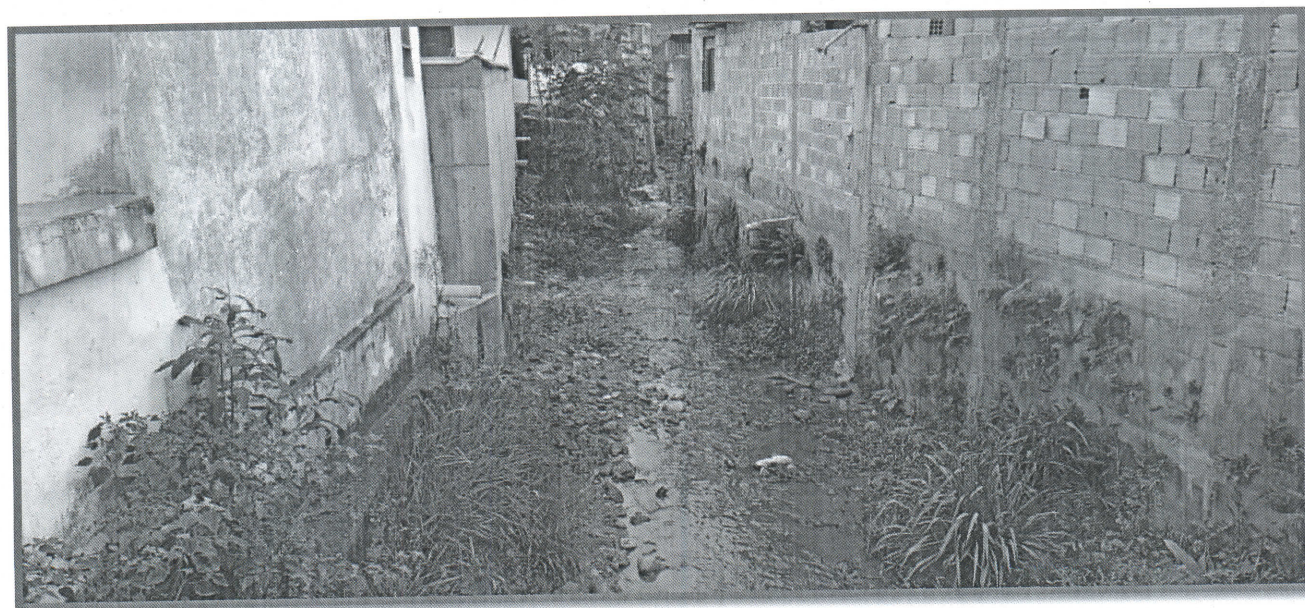
Leito do córrego obstruído por material sólido e vegetação, diminuindo a seção de fluxo da água.  
Detalhe: As construções estrangularam a seção do curso d'água.

Cumprimentando-o cordialmente, vimos por meio deste relatar que, após avaliação para análise e tomada das medidas cabíveis a serem adotadas ao caso referenciado, necessitar-se-á que seja executada a limpeza das margens do córrego, bem como a retirada manual de resíduos da construção civil depositados no leito do referido córrego, cujo leito atravessa longitudinalmente a Rua Travessa do Engenho.

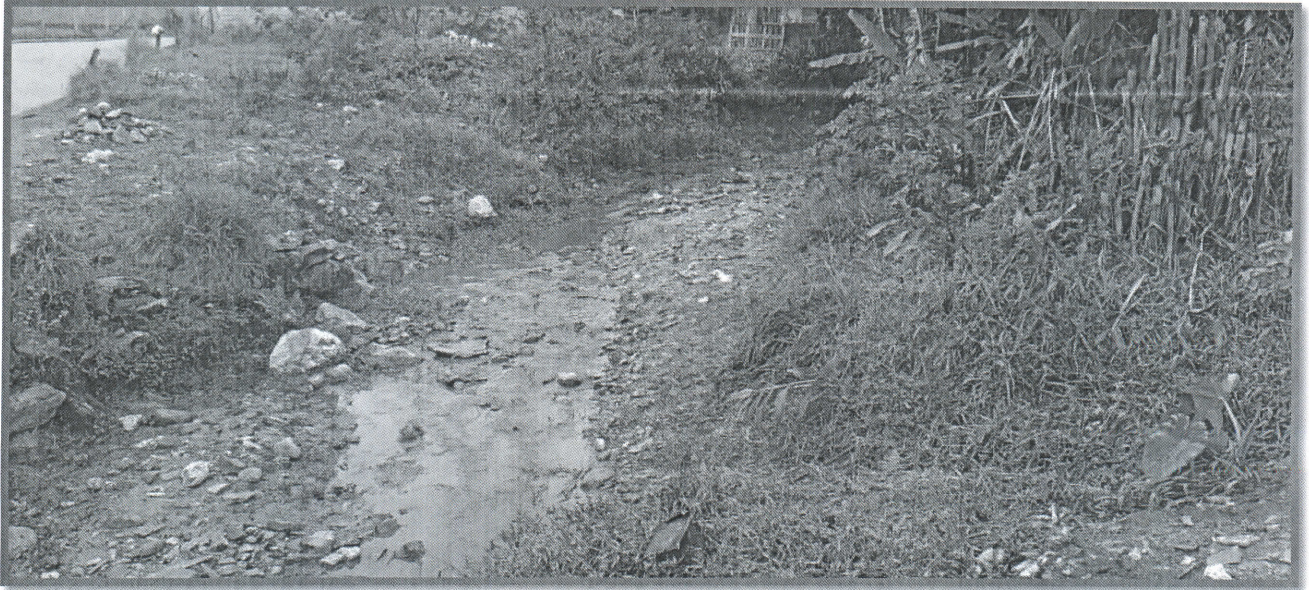
Presença de material sólido carregado no leito do curso d'água, diminuindo a seção de fluxo e consequentemente em tempos de cheias ocorrerá a elevação do nível devido ao aumento da vazão.

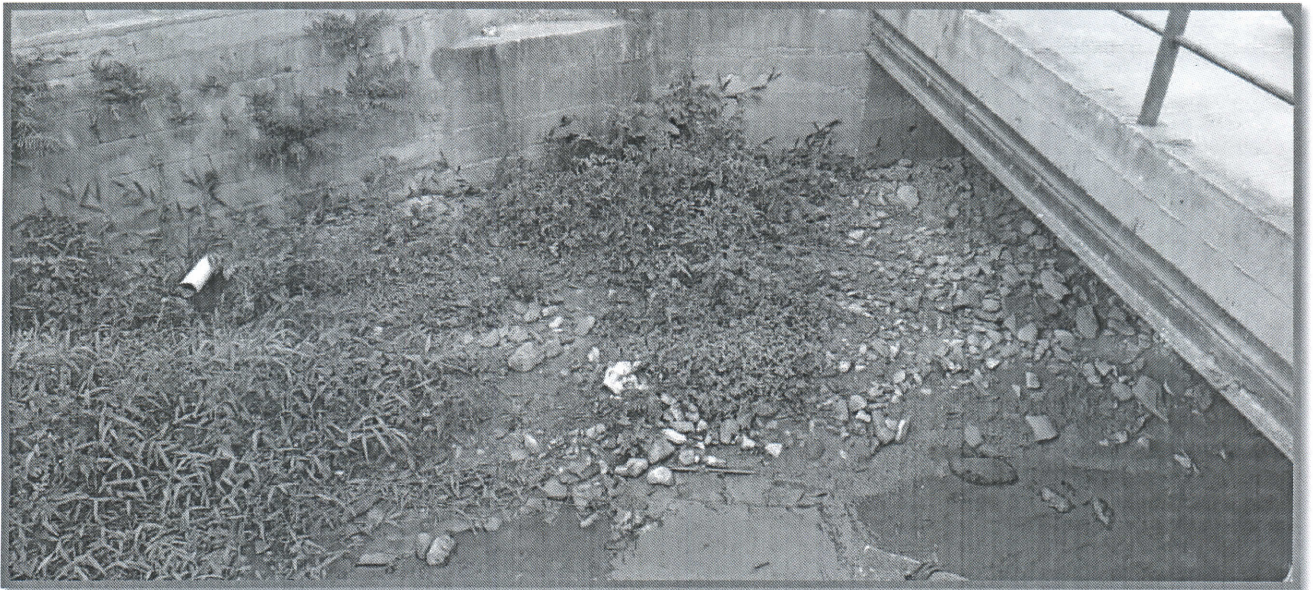
Presença de material sólido depositado nas margens do leito do curso d'água, devido ao efeito do carregamento de sólidos. O material depositado obstrui o fluxo da água e provoca o transbordo em tempos de cheias. Nesse local é sempre recorrente o transbordo em épocas de chuvas torrenciais.
