OFÍCIO Nº 225 - 2023

Assunto: Resposta Representação nº 198/2023

Referência: Esgoto, Rua Antônio de Pádua Araújo, bairro Bauxita

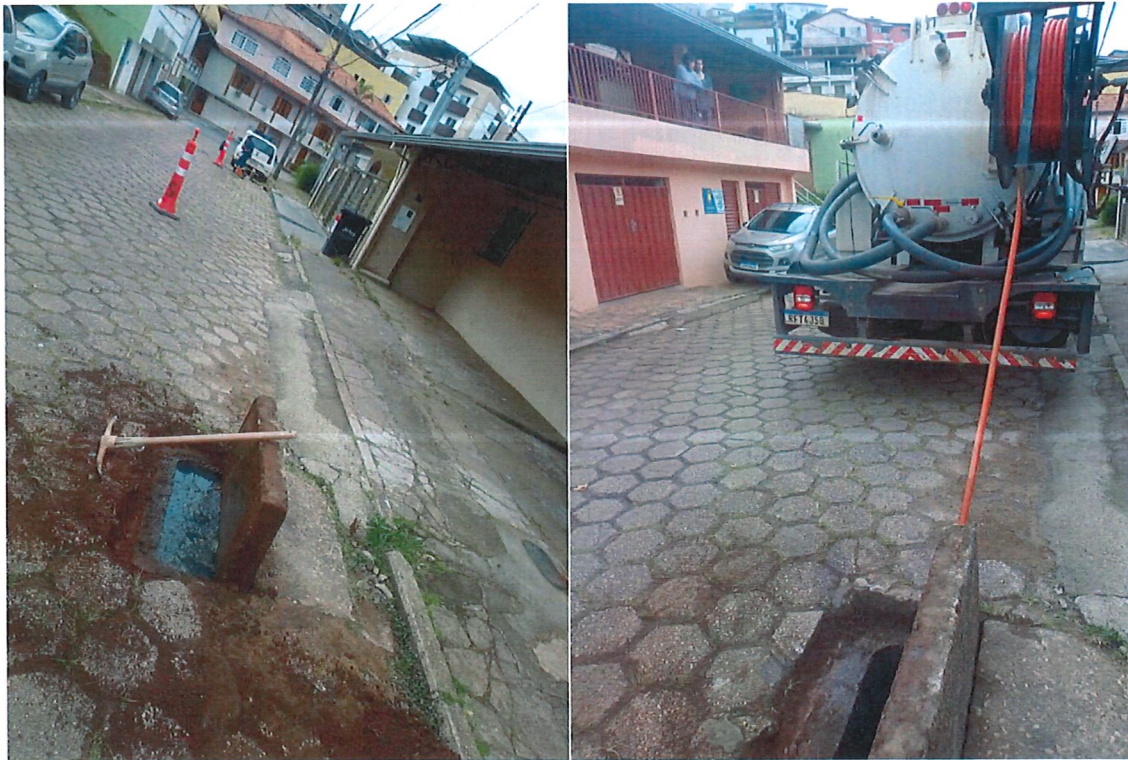
REDE DE ESGOTO RUA ANTÔNIO DE PÁDUA ARAÚJO, BAIRRO BAUXITA PARECER DE SERVIÇO, PROTOCOLO Nº 2905222

Em vistoria realizada no endereço foi constatada a obstrução da rede coletora de esgoto existente à via. Durante o procedimento de desobstrução, realizado por meio de

varetas e sucção executada por caminhão hidrojato, verificou-se o acúmulo de materiais sólidos no interior da tubulação, que acabou por comprometer o fluxo de esgoto no interior da tubulação. A situação relatada pode ser melhor esclarecida pelo “parecer de serviço” e relatório fotográfico a seguir:

200 Parecer		
Foi feito a desobstrução da rede coletora de esgoto na qual estava obstruída e impedindo o fluxo de esgoto . Foi feito o varetamento da rede coletora nas duas Caixa existente na rua , na qual foi desobstruído e feito também a limpeza com o apoio do caminhão hidrojato na rede de esgoto, encontrando bucha, pedras , pano impedindo o fluxo de esgoto.		
PERÍODOS		
	DATA/HORA INÍCIO	DATA/HORA FIM
Deslocamento	17/06/2023 14:07	17/06/2023 14:07
Preparo	17/06/2023 14:07	17/06/2023 14:07
Execução	17/06/2023 14:07	17/06/2023 16:55
Preenchimento	17/06/2023 16:55	17/06/2023 16:55

Cumpre-nos aqui recordar que o lançamento de irregular de resíduos, que por suas características exijam tratamento prévio, à rede coletora de esgoto se configura como infração, passível de penalidades, conforme dispõe a Lei Municipal nº 1.126/2018 que trata do Regulamento de Serviços de Abastecimento de Água e Esgotamento Sanitário do Município. Importante ainda ressaltar a importância da população no sentido de realizar o descarte de resíduos de maneira correta, não despejando qualquer tipo de lixos pelos ralos, pias, vasos sanitários.

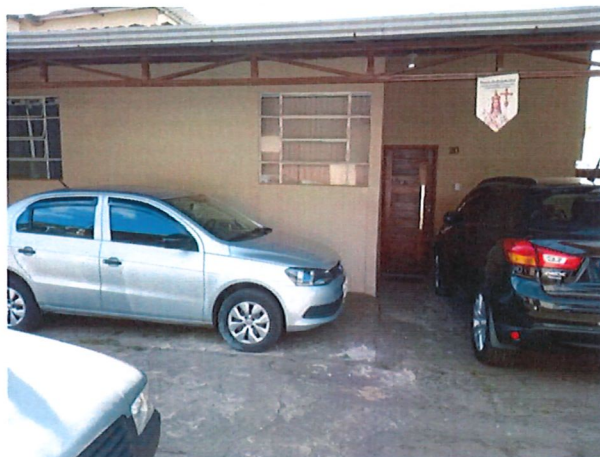
REDE DE ESGOTO RUA ANTÔNIO DE PÁDUA ARAÚJO, BAIRRO BAUXITA PARECER DE SERVIÇO, PROTOCOLO Nº 2940032

Realizada desobstrução à rede pública coletora de esgoto. Durante as intervenções a equipe de colaboradores da Saneouro constatou grande volume de gordura no sistema, que prejudicam o funcionamento do sistema, ocasionando a obstrução da tubulação.

200 Parecer		
A rede geral de esgoto estava obstruída nós passamos a vareta e fizemos a desobstrução, muita gordura na rede coletora. Mas já fizemos a desobstrução e está fluindo normalmente		
PERÍODOS	DATA/HORA INÍCIO	DATA/HORA FIM
Deslocamento	13/08/2023 09:03	13/08/2023 09:04
Preparo	13/08/2023 09:04	13/08/2023 09:04
Execução	13/08/2023 09:04	13/08/2023 09:58
Execução	13/08/2023 15:58	13/08/2023 15:59
Preenchimento	13/08/2023 15:59	13/08/2023 15:59

Importante atentar para a necessidade de que todos os imóveis possuam caixa separadora de gordura, conforme determina o parágrafo único da Lei Municipal nº 1.126/2018 e NBR nº 8160/1999:

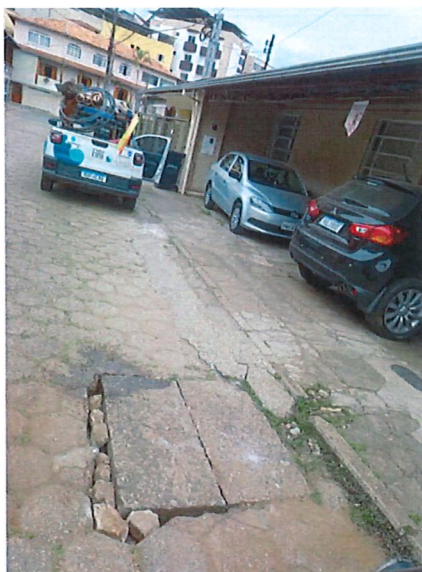
REDE DE ESGOTO RUA ANTÔNIO DE PÁDUA ARAÚJO, BAIRRO BAUXITA PARECER DE SERVIÇO, PROTOCOLO Nº 2949096

Realizada inspeção no endereço e verificado o adequado funcionamento da rede coletora de esgoto.

200 | Parecer
Foi feito a verificação no endereço do chamado e não constatamos nenhuma obstrução no PV existente na rua , e que neste PV o fluxo está fluindo. Foi verificado juntamente com o proprietário do imóvel.

Ainda, a título de informação, considerando que o ramal de esgoto da residência de nº 20 foi construído praticamente à mesma cota da rede pública coletora, e considerando a previsão legal de que toda edificação seja dotada de válvula de retenção, a equipe de colaboradores da Saneouro orientou o proprietário do imóvel a realizar a instalação do equipamento, para minimizar a ocorrência de retorno de esgoto.
