**OFÍCIO 002030/2021**

**Assunto: Resposta ao Requerimento 446/21**

**Assunto:** Resposta à Comunicação Interna nº 11195/2021, que encaminha cópia do Ofício 001854 – Requerimento 446/21 da Câmara Municipal de Vereadores, referente aos projetos da Igreja de Bom Jesus de Matozinhos.

PROJETO DE RESTAURAÇÃO  
IGREJA BOM JESUS DO MATOZINHOS

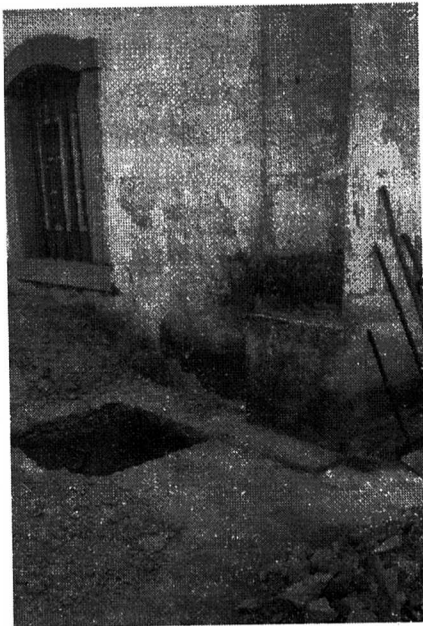
Figura 1-2 - Prospecção no terreno para verificação da fundação. Localizado na parte externa, atrás da sacristia.

Assim sendo, a necessidade de intervenções na fundação torna-se inviável, considerando ainda que um projeto de drenagem profunda está sendo elaborado e contribuirá para a preservação da edificação.

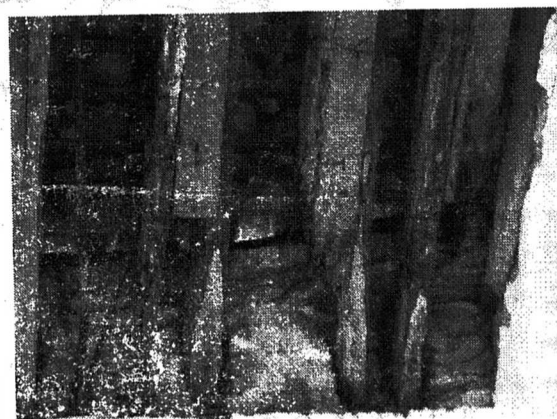
Figura 3-4 – Intervenções de escoramento nas tesouras e cambotas. Apodrecimento e perda parcial do suporte das peças que compõem as cambotas e tesouras

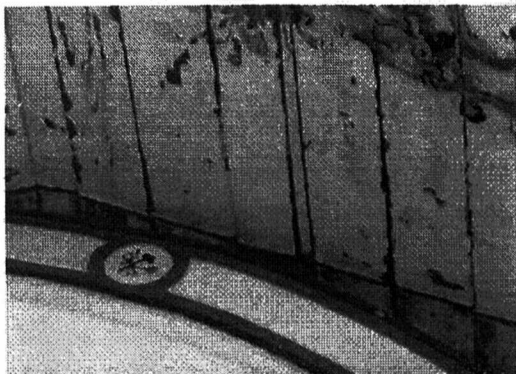
O coroamento do retábulo está em bom estado de conservação. Há um pequeno vão entre a parte superior do retábulo e o forro da capela mor. É possível observar pequenas gretas nas junções dos blocos. Há repintura em toda sua extensão. Em áreas localizadas observa-se craquelês, desprendimentos e perdas da camada pictórica.

**Figura 66:** Detalhe do vão na parte superior  
**Foto:** ARAÚJO, Júnia. 01/07/2014.

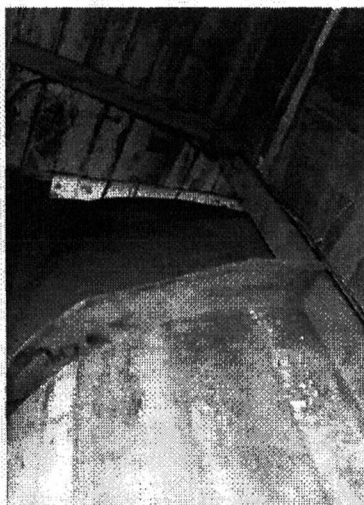
O camarim está em ruim estado de conservação. Há gretas nas junções de blocos, perfurações, manchas escuras, pregos enferrujados, respingos de tinta branca, galerias superficiais em algumas peças, trincas causadas por pregos no suporte, pequenas áreas carbonizadas causadas provavelmente por velas e acúmulo de objetos nas laterais do camarim, perdas pontuais de suporte em áreas localizadas.

**Figura 80:**machas e respingos de tinta na parte de trás do retábulo

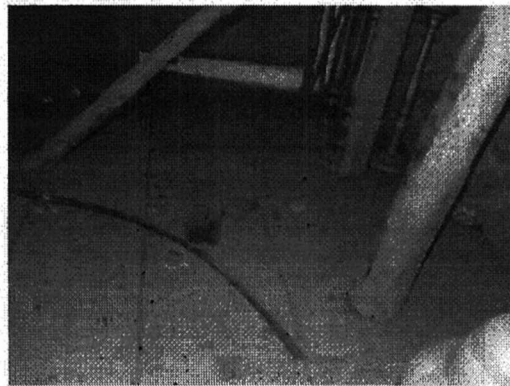
O piso do camarim está em ruim estado de conservação. Há acúmulo de sujidades, galerias superficiais e perfurações em várias regiões. Algumas peças estruturais do piso do camarim apresentam intenso ataque de insetos xilófagos ficando assim fragilizadas.

**Figura 84:** aspecto do piso abaixo do trono  
**Foto:** ARAÚJO, Júnia. 01/07/2014.

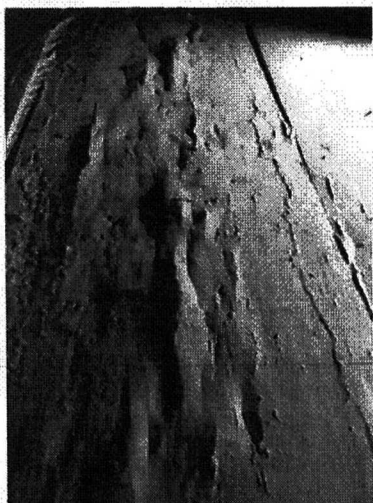
A camada pictórica das paredes do camarim estão em ruim estado de conservação. Apresentam craquelês, pregos, vários pontos com desprendimentos e perdas. É possível observar tiras de tecido usadas na calafetação das gretas nas junções das tábuas de fundo do camarim.

**Figura 85:** Detalhe dos desprendimentos  
**Foto:** ARAÚJO, Júnia. 01/07/2014.

**Figura 86:** Detalhe dos desprendimentos  
**Foto:** ARAÚJO, Júnia. 01/07/2014.

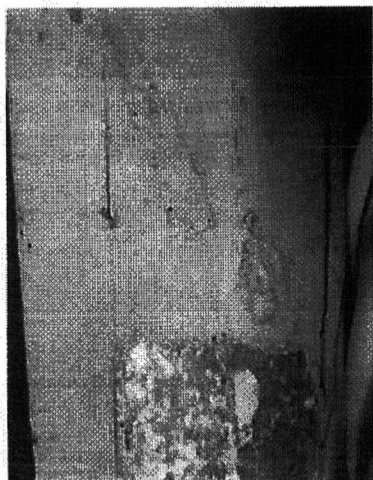
Já haviam algumas prospecções abertas na parede de fundo do camarim com a seguinte sequência: camada azul, camada azul, camada branca, camada verde, camada vermelha, base de preparação, suporte.

**Figura 87:** Prospecções realizadas anteriormente  
**Foto:** ARAÚJO, Júnia. 01/07/2014.

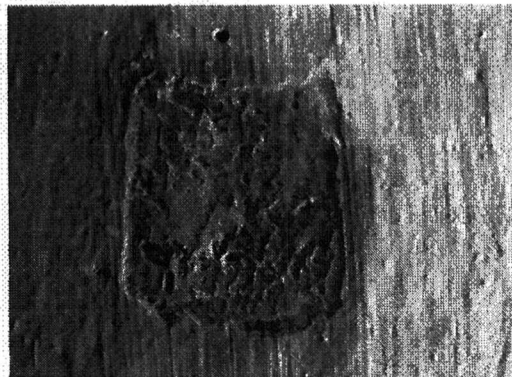
Há repintura em toda sua extensão. A prospecção nas paredes laterais do camarim apresentou a seguinte sequência estratigráfica: camada azul, camada azul, base muito fina e suporte.

**Figura 88:** Prospecções realizadas na parede lateral do camarim  
**Foto:** ARAÚJO, Júnia. 01/07/2014.

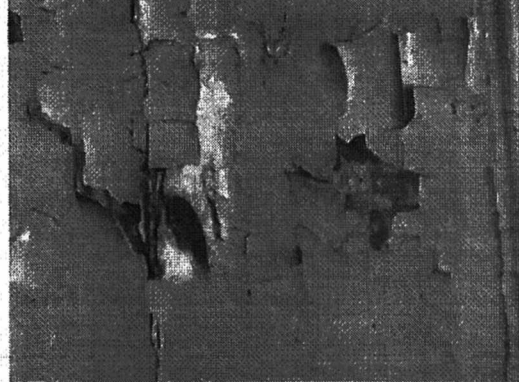
O teto do camarim está em ruim estado de conservação. Há gretas na junções de blocos, craquelês muitos desprendimentos e perdas da camada pictórica em diversos pontos que deixam aparente uma outra camada em tom de vermelho. Há repintura em toda sua extensão.

**Figura 90:** Craquelês e perdas  
**Foto:** ARAÚJO, Júnia. 01/07/2014.

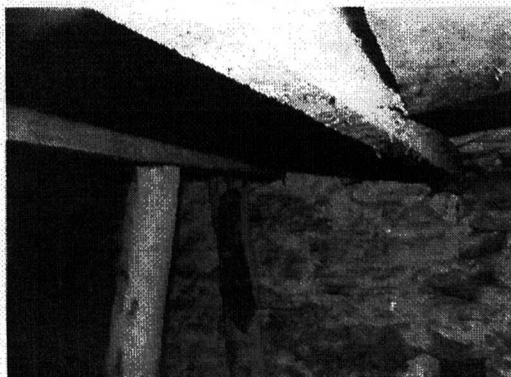
O trono está em razoável estado de conservação. Há gretas nas junções de blocos, perfurações, deslocamento de blocos, pequenas trincas, pregos, craquelês. Algumas peças de sustentação do trono apresentam sinais visíveis de ataque por insetos xilófagos, áreas carbonizadas.

**Figura 96:** Peças de sustentação

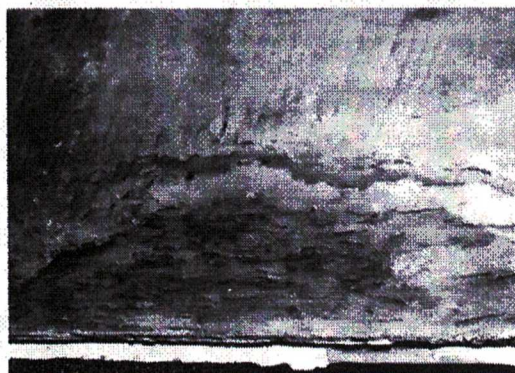
Observa-se perda de suporte principalmente nas bordas, suporte fragilizado em diversos pontos, galerias superficiais, trincas e perfurações.

**Figura 130:** Suporte fragilizado  
**Foto:** ARAÚJO, Júnia. 01/07/2014.

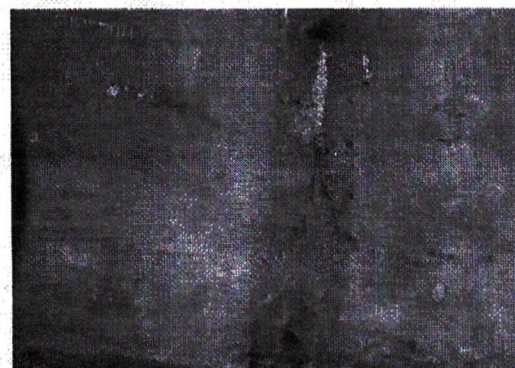
**Figura 132:** Perfurações  
**Foto:** ARAÚJO, Júnia. 01/07/2014.

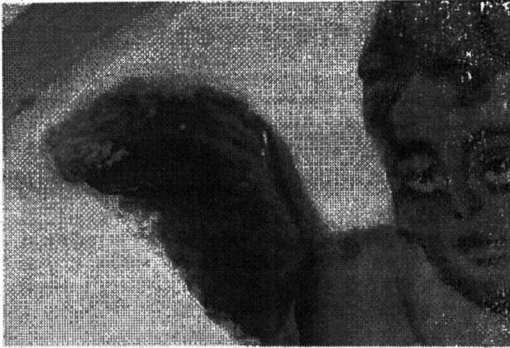
O coroamento está em bom estado de conservação. É possível observar gretas nas junções de blocos. Há repintura em quase toda sua extensão deixando aparente apenas os anjos da pintura original. O fundo foi repintado em tom de branco deixando bordas grosseiras e em alguns pontos esta camada de repintura branca se sobrepõe ao elemento decorativo. Observa-se desprendimento e perdas em pequenas áreas localizadas que revelam a camada azul subjacente.

**Figura 144** : Detalhe da sobreposição da repintura  
Foto: ARAÚJO, Júnia. 01/07/2014.

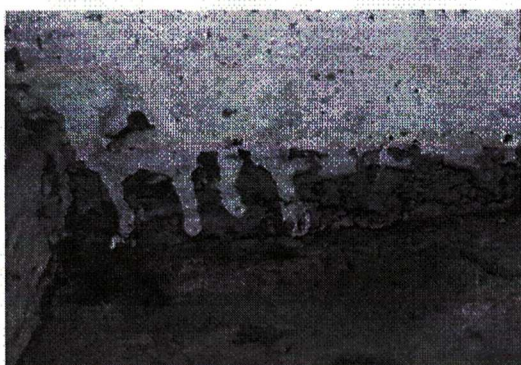
**Figura 150:** Detalhe da camada original sob a repintura  
**Foto:** ARAÚJO, Júnia. 01/07/2014.

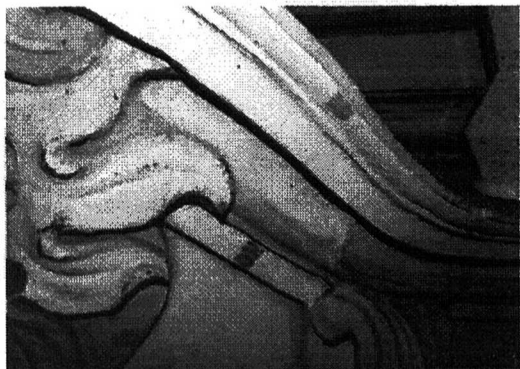
**Figura 157:** Detalhe prospecções no sacrário

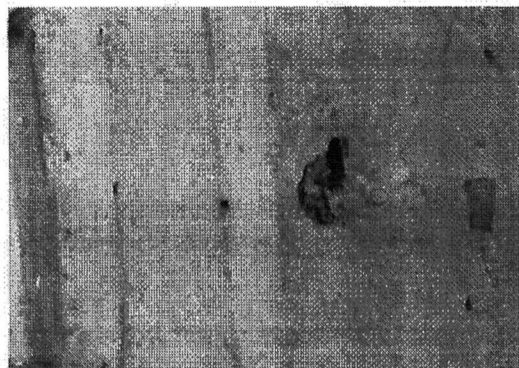
Na parte lateral mais externa do retábulo há uma grande perfurações, craquelês, regiões com desprendimento e perdas.

**Figura 168:** Detalhe perfuração

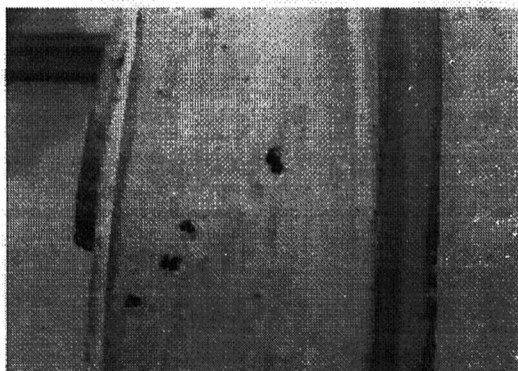
As mísulas estão em bom estado de conservação. Apresentam perfurações em áreas localizadas e repintura.

**Figura 176** Detalhe perfurações

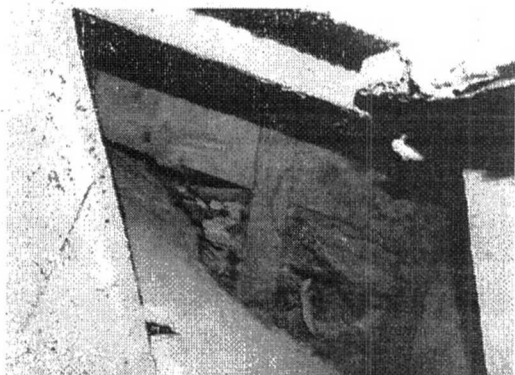
A estrutura está em ruim estado de conservação. Apresenta suporte fragilizado, galerias superficiais, sinais visíveis de insetos xilófagos e manchas escuras. Há acúmulo de objetos e entulho na parte interna do retábulo.

**Figura 206:** Suporte fragilizado  
**Foto:** ARAÚJO, Júnia. 01/07/2014.

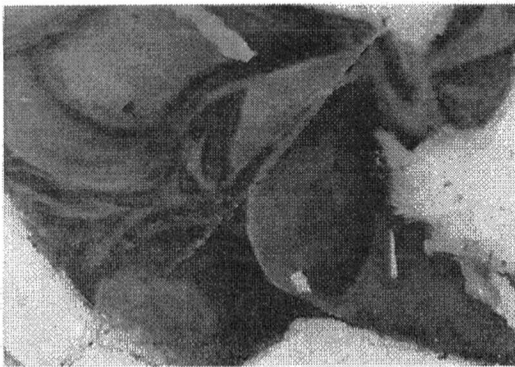
**Figura 209:** Greta na junção de blocos- elemento decorativo  
**Foto:** ARAÚJO, Júnia. 01/07/2014.

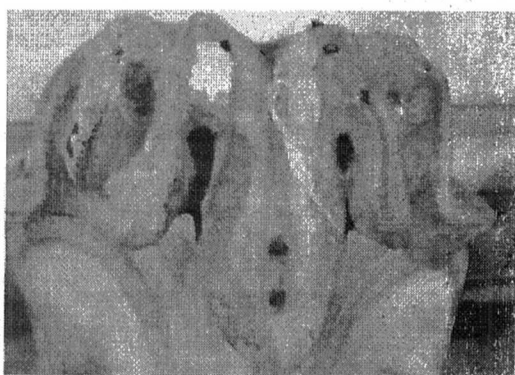
O sacrário está em razoável estado de conservação. Apresenta pequenas gretas nas junções de blocos e pregos cravados no suporte. Há repintura em toda sua extensão. A camada pictórica da parte interna do sacrário está em ruim estado de conservação assim como o suporte. Apresenta acúmulo de sujidades, manchas escuras, craquelês, muitas áreas com desprendimentos e perdas, respingos de tinta branca, tachinhas enferrujadas presas ao suporte. A fechadura passou por uma intervenção anterior inadequada.

**Figura 220:** Detalhe pregos

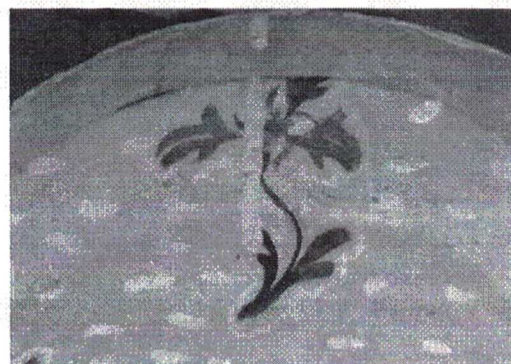
**Figura 225:** Detalhe respingo de tinta  
**Foto:** ARAÚJO, Júnia. 01/07/2014.

O nicho direito e o painel estão em bom estado de conservação. Apresenta gretas nas junções de bloco. Há repintura em quase toda sua extensão ficando aparente apenas o anjo da camada pictórica anterior localizados acima do dossel do nicho. Nesta área respingos de tinta branca, grandes desprendimentos e perdas da camada pictórica.

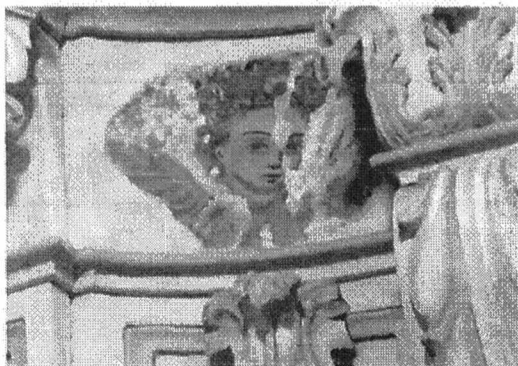
O nicho esquerdo e o painel estão em bom estado de conservação. Apresenta gretas nas junções de blocos, pregos enferrujados, perfurações. Há repintura em quase toda sua extensão ficando aparente apenas o anjo da camada pictórica anterior localizados acima do dossel do nicho. Esta região está em ruim estado de conservação pois apresenta muitos desprendimentos e grandes lacunas na camada pictórica além de respingos de tinta branca.

**Figura 231:** Perdas na camada pictórica

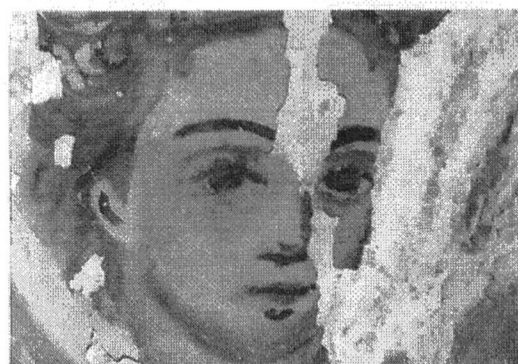
**Figura 233:** Detalhe grandes lacunas

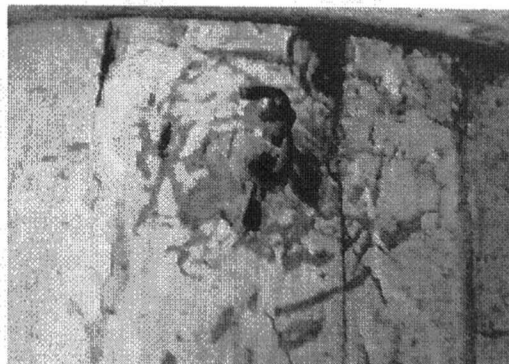
A mesa está em bom estado de conservação. Apresenta gretas nas junções de blocos, pregos enferrujados cravados, trincas, perdas pontuais de suporte, perfurações, desprendimentos e perdas da camada pictórica. Há repintura em toda sua extensão e uma grande prospecção aberta anteriormente.

**Figura 247:** Detalhe perfurações

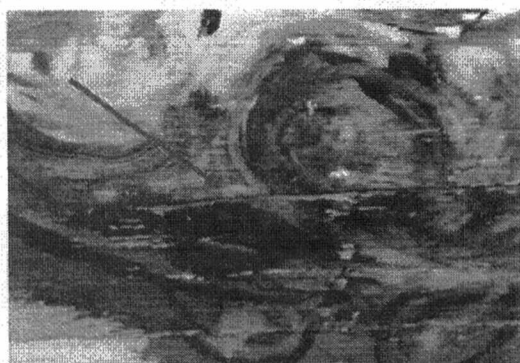
**Figura 248 :** Detalhe trinca

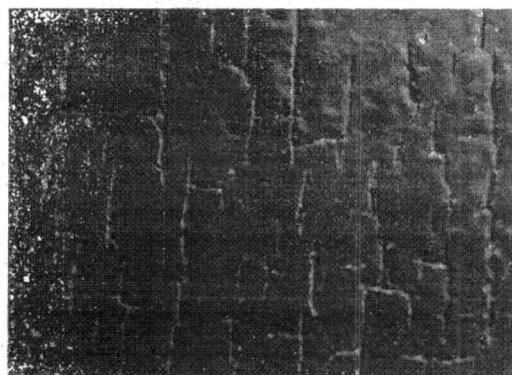
Há uma grossa camada de repintura em tom de azul. Em alguns pontos esta repintura apresenta craquelês.

**Figura 259:** Detalhe craquelês repintura  
**Foto:** ARAÚJO, Júnia. 01/07/2014.

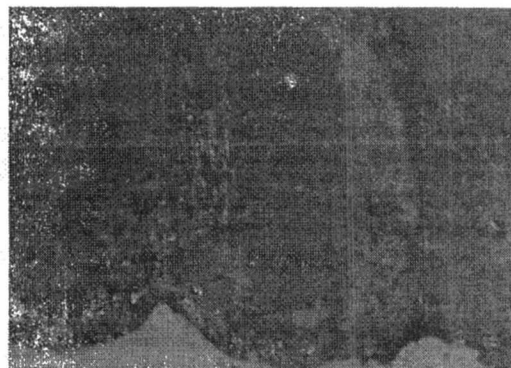
**Figura 268:** Manchas escuras  
**Foto:** ARAÚJO, Júnia. 01/07/2014.

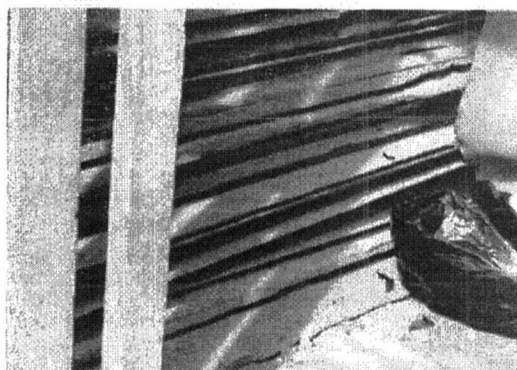
**Figura 272:** Detalhe do acondicionamento  
**Foto:** ARAÚJO, Júnia. 01/07/2014.

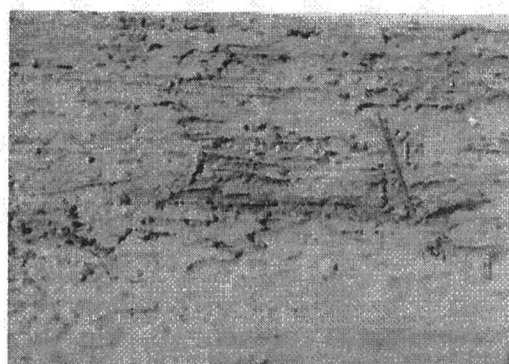
O suporte está fragilizado, apresenta muitas galerias, trincas e perfurações. Observa-se perda de suporte em várias regiões.

**Figura 274:** Suporte fragilizado

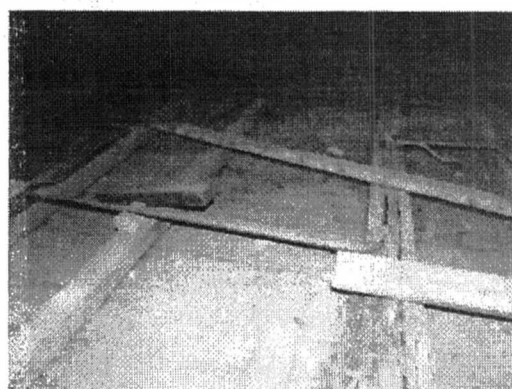
**Figura 324:** vista superfície  
**Foto:** ARAÚJO, Júnia. 01/07/2014.

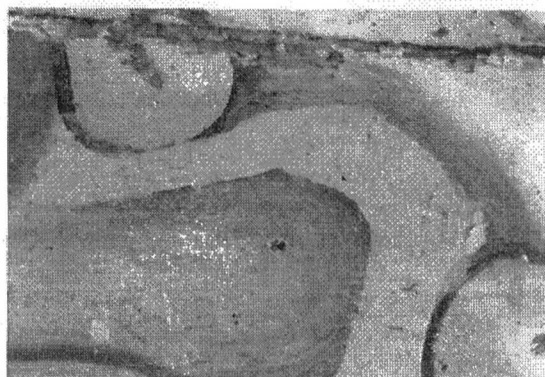
**Figura 336:** Detalhe repintura

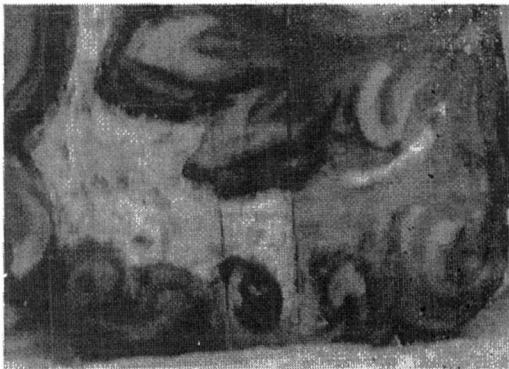
A tarja está em bom estado de conservação. Apresenta pequenas gretas nas junções de blocos, trincas, perda de suporte, perfurações e cravos enferrujados.

**Figura 340:** Detalhe da junção dos blocos e greta na junção de blocos

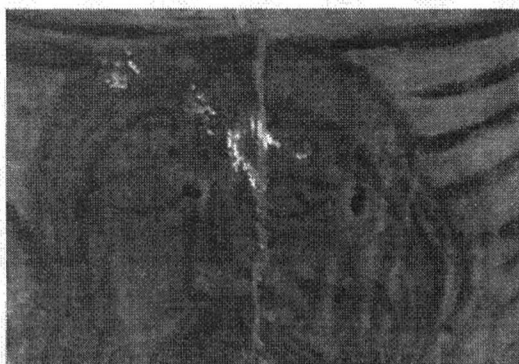
**Figura 348:** Detalhe respingo de tinta branca

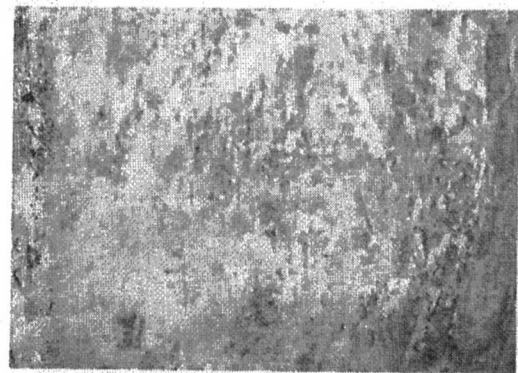
**Figura 357 :** Detalhe abrasionamento da camada pictórica  
**Foto:** ARAÚJO, Júnia. 01/07/2014.

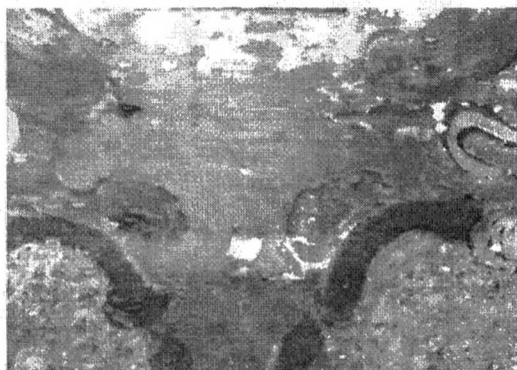
**Figura 359** : Detalhe grande lacuna da camada pictórica  
**Foto:** ARAÚJO, Júnia. 01/07/2014.

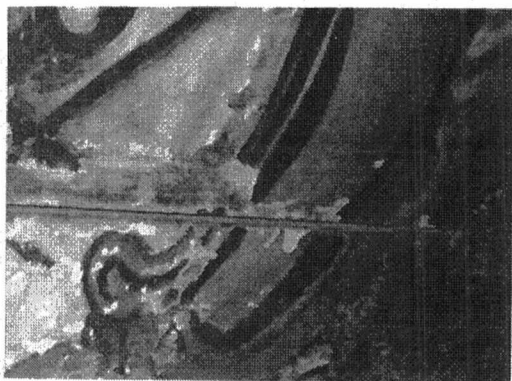
**Figura 373** : Detalhe lacunas  
**Foto:** ARAÚJO, Júnia. 01/07/2014.

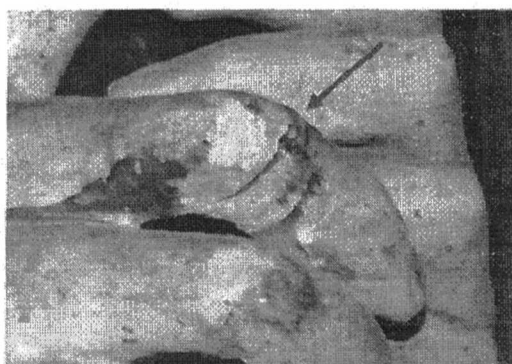
**Figura 375** :Detalhe da junção dos blocos  
**Foto:** ARAÚJO, Júnia. 01/07/2014.

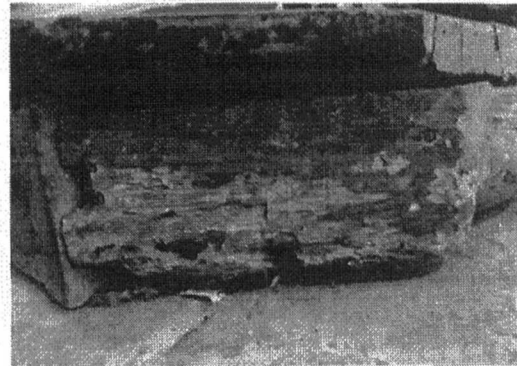
**Figura 380** : Detalhe base supedâneo  
**Foto:** ARAÚJO, Júnia. 01/07/2014.

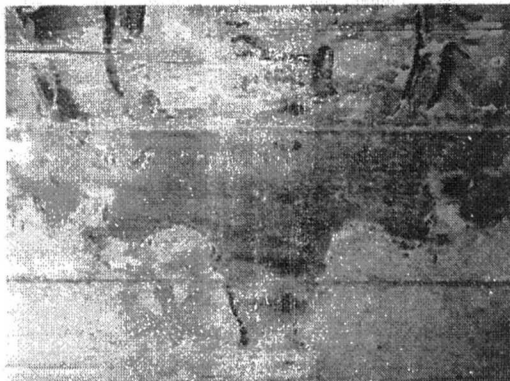
**Figura 407** :Detalhe grande lacuna na camada pictórica

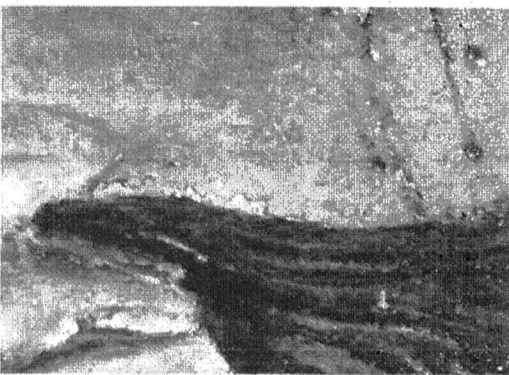
**Figura 413** : Manchas escuras  
**Foto:** ARAÚJO, Júnia. 01/07/2014.

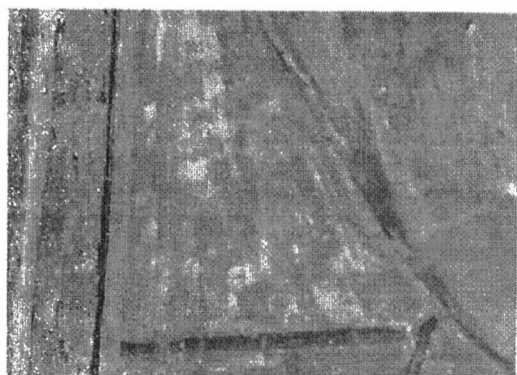
**Figura 414** : Resquícios repintura  
**Foto:** ARAÚJO, Júnia. 01/07/2014.

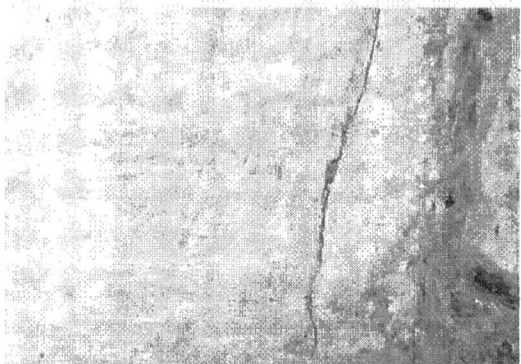
**Figura 418** : Detalhe trinca

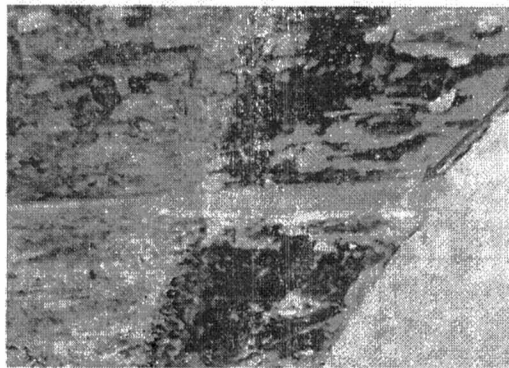
**Figura 422** : Intervenção anterior - obturação de suporte  
**Foto:** ARAÚJO, Júnia. 01/07/2014.

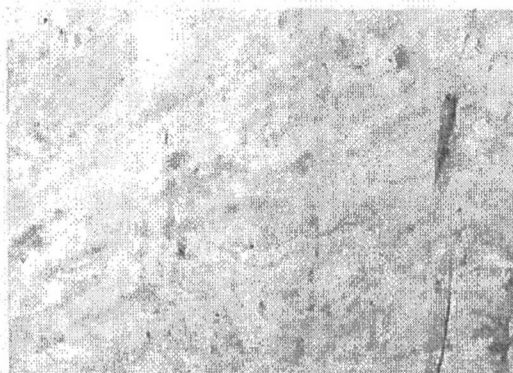
**Figura 425** :Detalhe aspecto da camada pictórica após a remoção da repintura

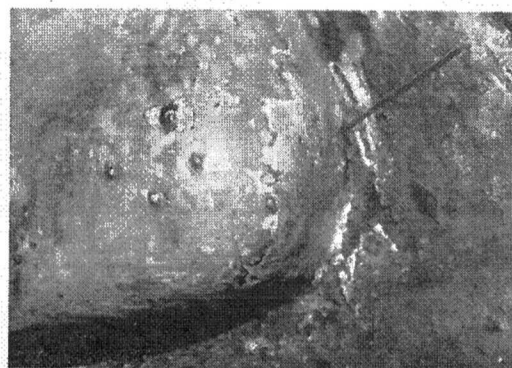
**Figura 433** : Detalhe crescimento de repintura  
**Foto:** ARAÚJO, Júnia. 01/07/2014.

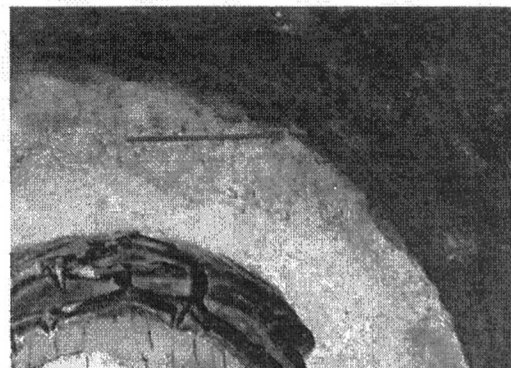
**Figura 450** : Detalhe região com repintura

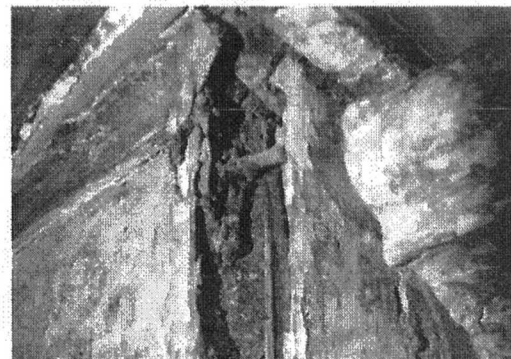
**Figura 452** : Perda de suporte

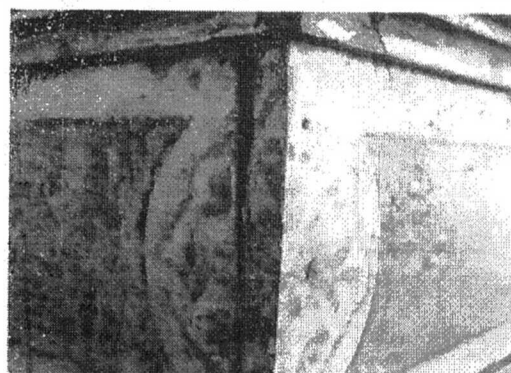
**Figura 456** : Greta na junção de blocos  
**Foto:** ARAÚJO, Júnia. 01/07/2014.

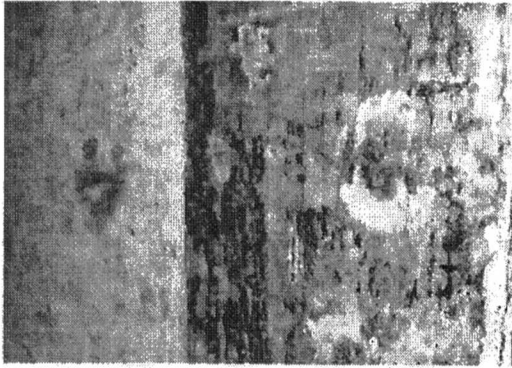
**Figura 463** : Aspecto da camada pictórica após a remoção da repintura

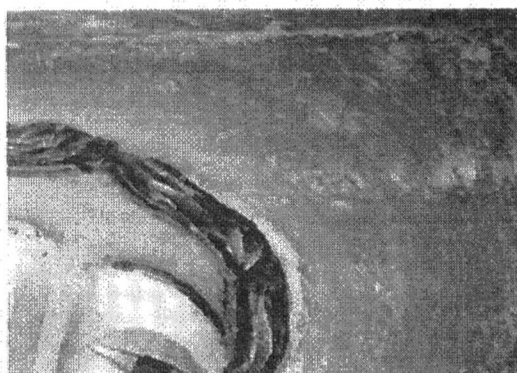
**Figura 467** : Aspecto da camada pictórica após a remoção da repintura

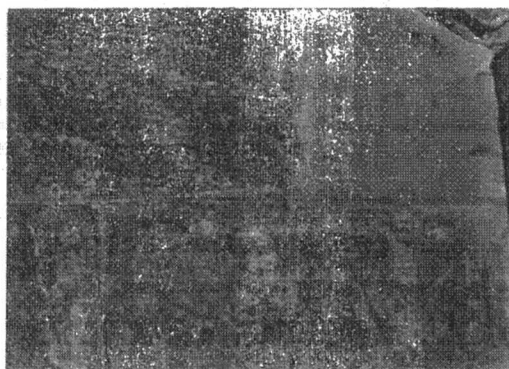
**Figura 469** : Resquício de repintura

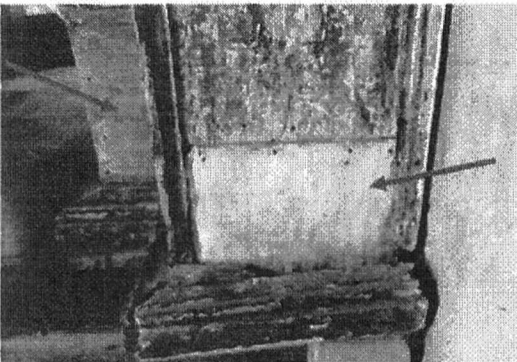
**Figura 476** : Complementação de suporte

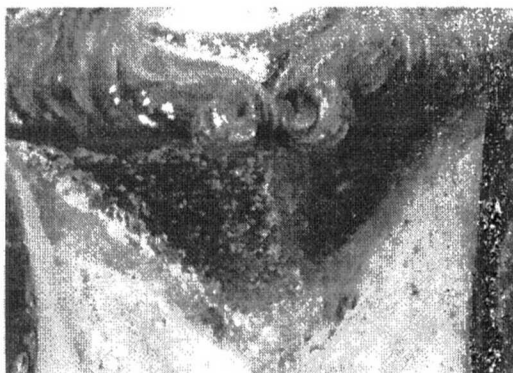
A policromia está em razoável estado de conservação. A repintura foi removida parcialmente. Há muitas manchas escuras e pequenas perdas em diversos pontos.

**Figura 484** : Resquícios de repintura

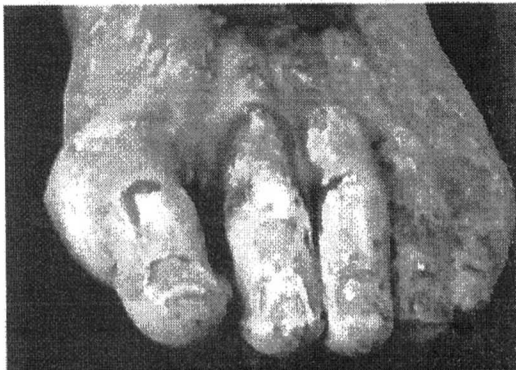
**Figura 490** : Manchas escuras  
**Foto:** ARAÚJO, Júnia. 01/07/2014.

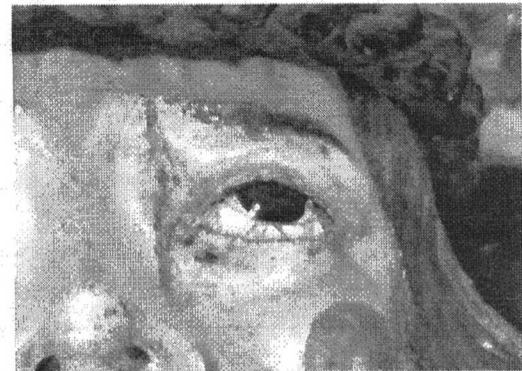
Os olhos de vidro estão em razoável estado de conservação apresentando muitas trincas.

**Figura 491** : Detalhe olho de vidro  
**Foto:** ARAÚJO, Júnia. 01/07/2014.

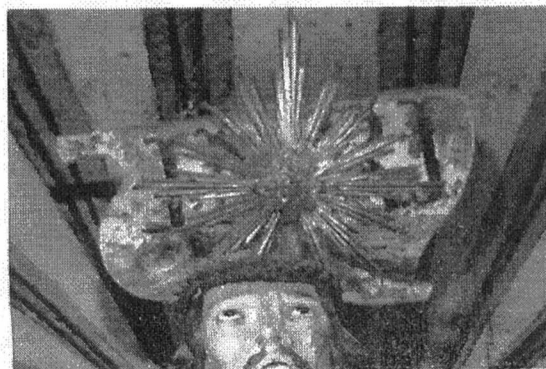
O resplendor apresenta acúmulo de sujidades e oxidação.

**Figura 492** : Detalhe tarja e resplendor  
**Foto:** ARAÚJO, Júnia. 01/07/2014.

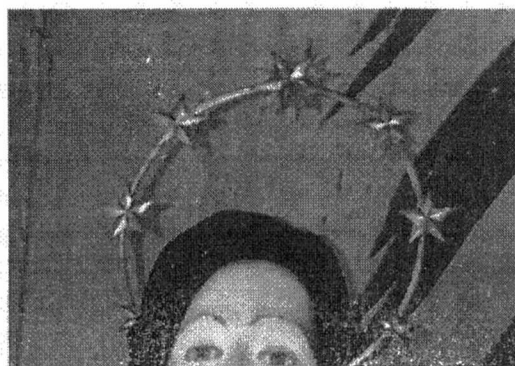
O resplendor apresenta acúmulo de sujidades e oxidação.

**Figura 495** : Resplendor  
**Foto:** ARAÚJO, Júnia. 01/07/2014.

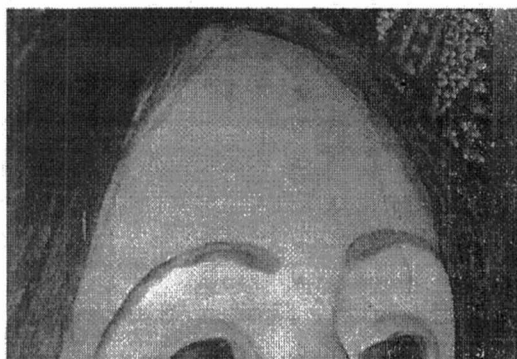
**Figura 496** : Manchas

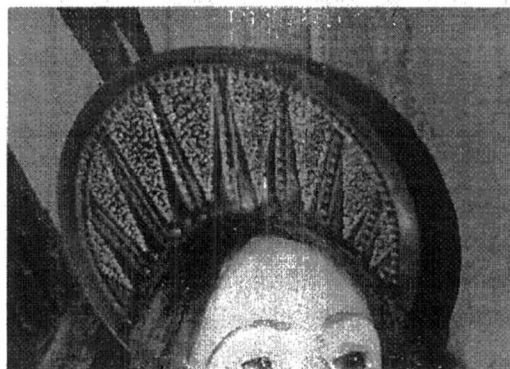
O resplendor apresenta acúmulo de sujidades e oxidação.

**Figura 498** : Detalhe resplendor

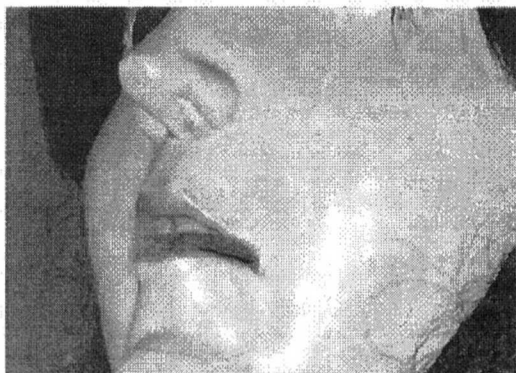
**Figura 499** : Manchas

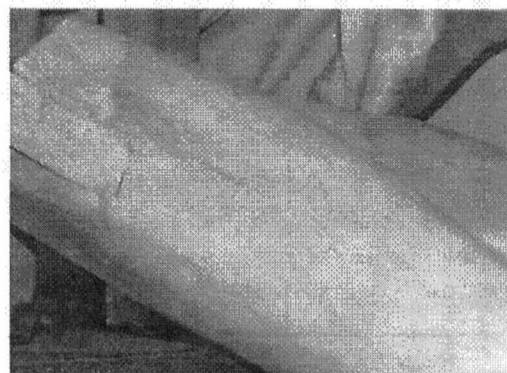
**Figura 500** : Detalhe manchas

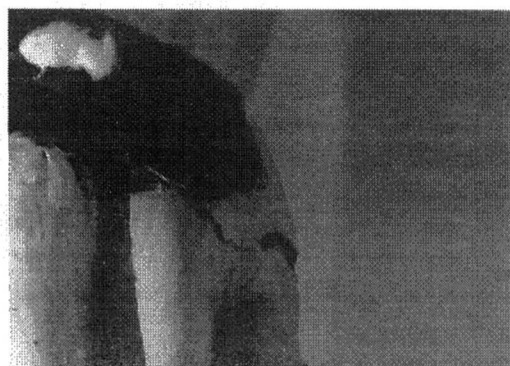
**Figura 508** : Detalhe desprendimento policromia  
Foto: ARAÚJO, Júnia. 01/07/2014.

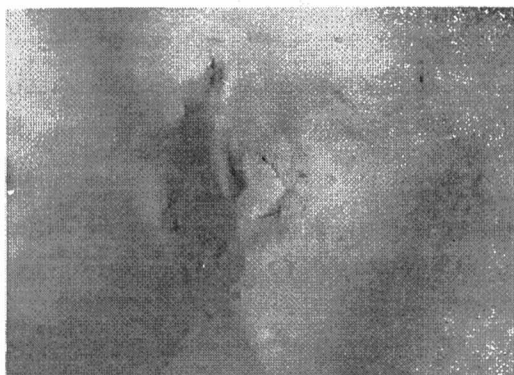
**Figura 509** : Detalhe desprendimento peito  
**Foto:** ARAÚJO, Júnia. 01/07/2014.

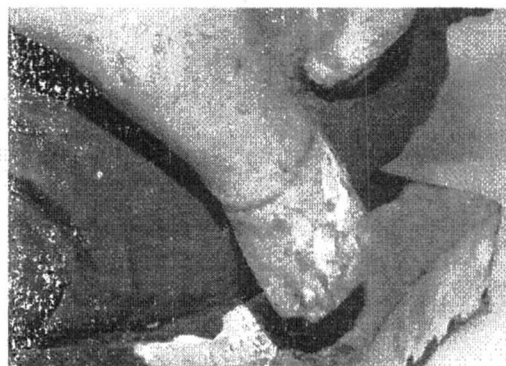
A imagem está em razoável estado de conservação. Apresenta trincas, pequenas gretas nas junções deslocamento e deslocamento de bloco. Observa-se uma pequena perda de suporte na base.

**Figura 518** : Detalhe greta junção de blocos  
**Foto:** ARAÚJO, Júnia. 01/07/2014.

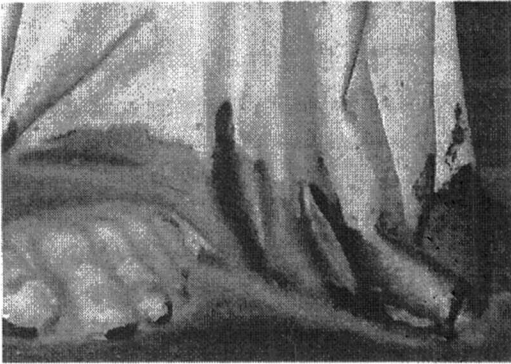
A camada pictórica apresenta acúmulo de sujidades, manchas escuras, perdas. A repintura em tom de preto da base está por cima de alguns pontos dos pés e túnica.

**Figura 536** : Detalhe repintura em tom preto nos pés e túnica

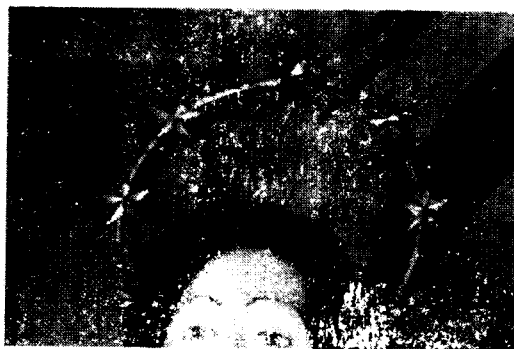
O resplendor apresenta acúmulo de sujidades e oxidação.

**Figura 495** : Resplendor

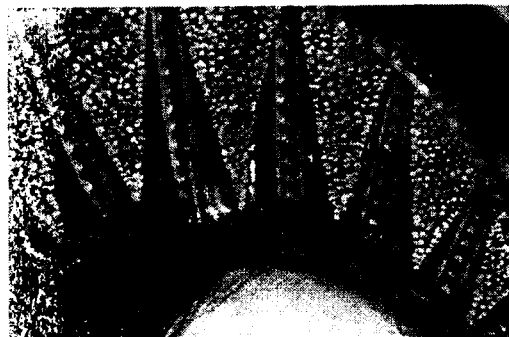
**Figura 497** : Detalhe prego

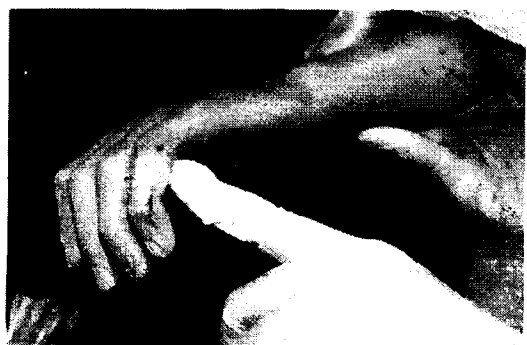
**Figura 501** : Manchas

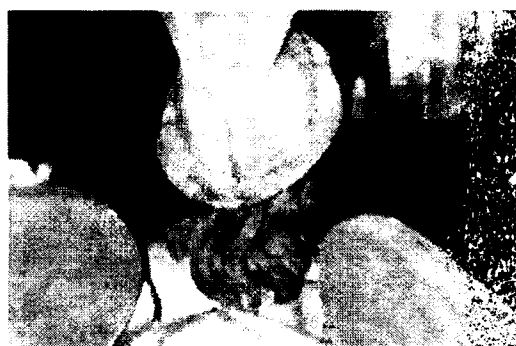
Apresenta apenas acúmulo de sujidades generalizadas.

**Figura 503** : Detalhe acúmulo de sujidades no cabelo

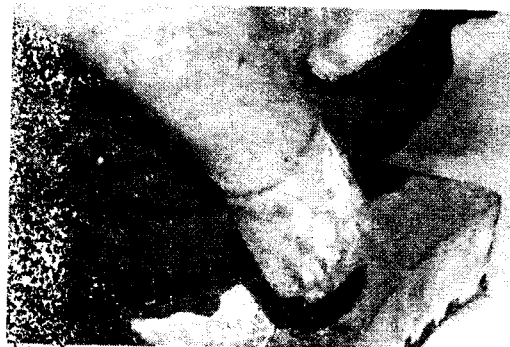
**Figura 518** : Detalhe greta junção de blocos  
Foto: ARAÚJO, Júnia. 01/07/2014.

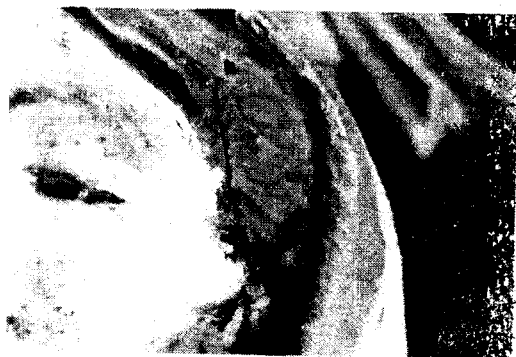
**Figura 519** : Detalhe trinca junção de blocos  
Foto: ARAÚJO, Júnia. 01/07/2014.

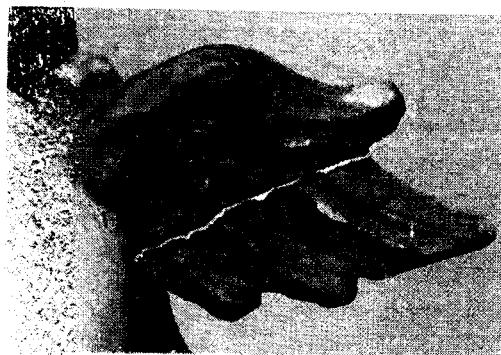
**Figura 520** : Deslocamento de bloco  
Foto: ARAÚJO, Júnia. 01/07/2014.

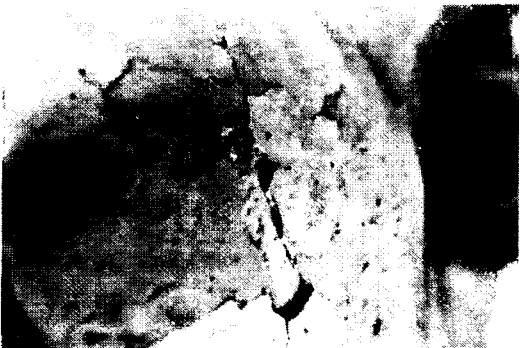
**Figura 523** : Desprendimento e perda de policromia no véu  
**Foto:** ARAÚJO, Júnia. 01/07/2014.

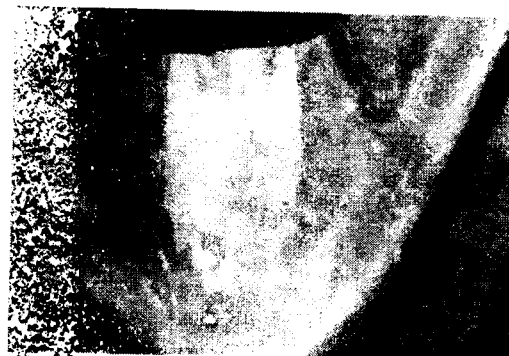
**Figura 530** : Detalhe prospecção manto  
Foto: ARAÚJO, Júnia. 01/07/2014.

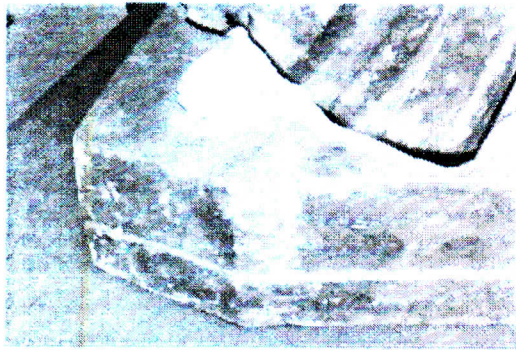
Figura 539 - Detalhe na junção de blocos.  
Foto: Alencar, 1999, p. 14.

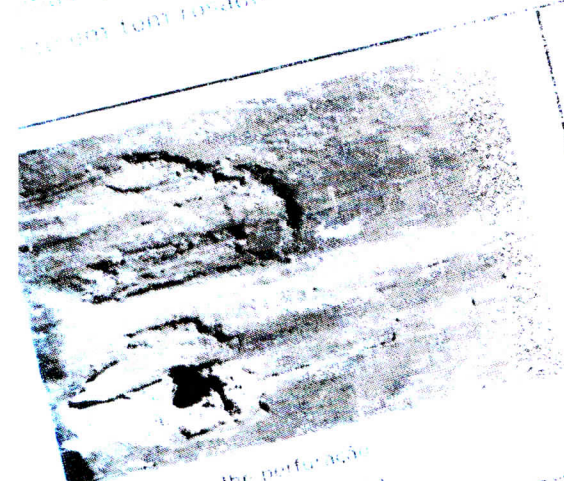
Figura 555 : Detalhe perfuração  
Foto: ARAÚJO, Júnia. 01/07/2014.

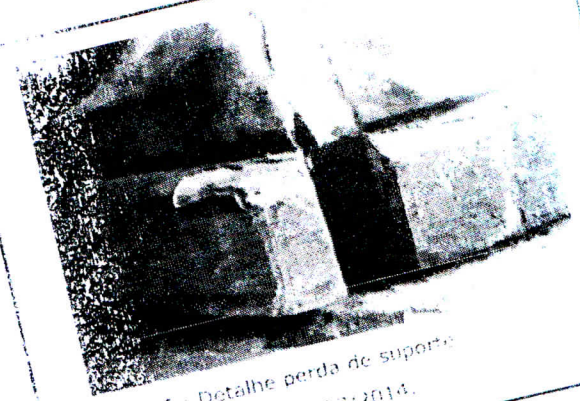
Figura 556 : Detalhe perda de suporte  
Foto: ARAÚJO, Júnia. 01/07/2014.

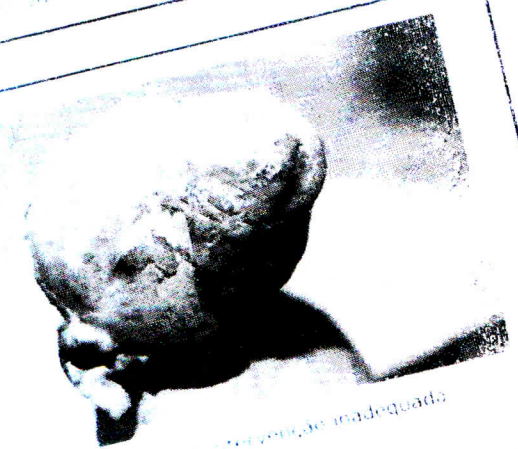
Figura 557 : Detalhe intervenção inadequada  
Foto: ARAÚJO, Júnia. 01/07/2014.

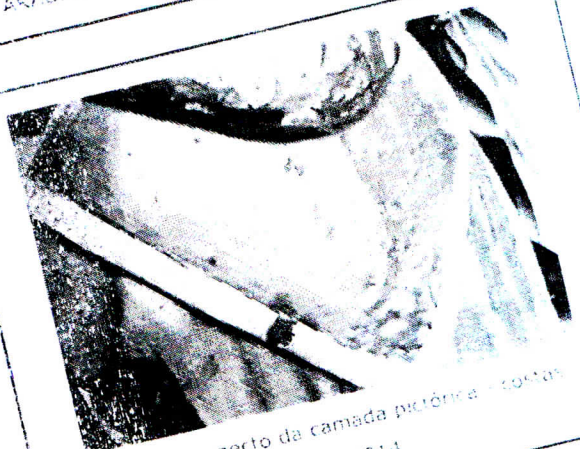
Figura 558 : Aspecto da camada pictórica - costas  
Foto: ARAÚJO, Júnia. 01/07/2014.

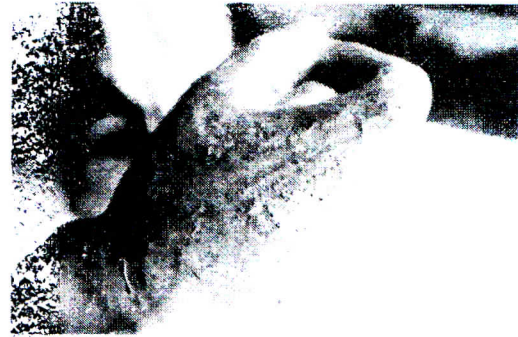
Figura 566 : Detalhe prospeção anterior  
Foto: ARAUJO, Júlia. 01/07/2014.

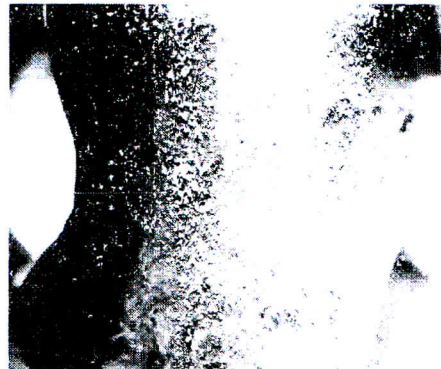
Figura 567 : Detalhe prospeção anterior  
Foto: ARAUJO, Júlia. 01/07/2014.

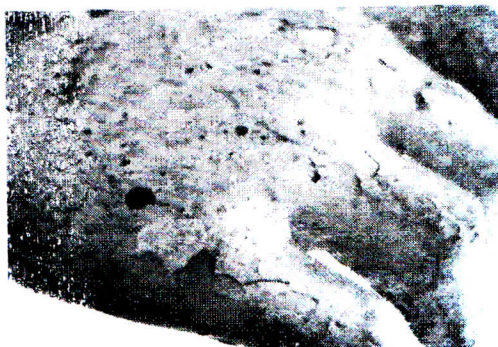
Figura 576 - Detalhe desprendimentos - mão direita  
na parede. ARAÚJO, Júnia. 01/07/2014.

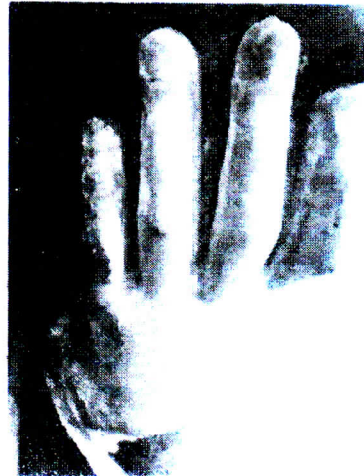
Figura 578: Detalhe da carne de ressecada.

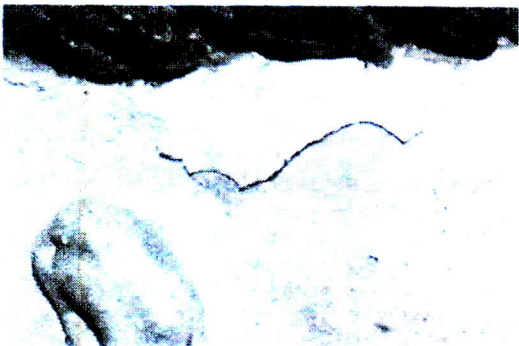
Figura 579: Detalhe da carne de ressecada.

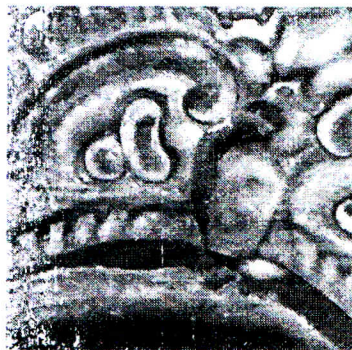
Figura 391 :Detalhe haste  
Data: ARAÚJO, Júnia, 01/07/2014.

Esta em bom estado de conservação. Apresenta acúmulo de sujidade e policromia em áreas localizadas.

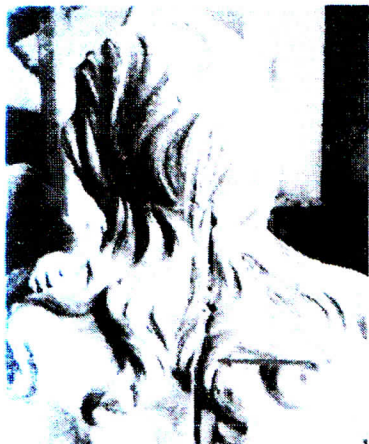
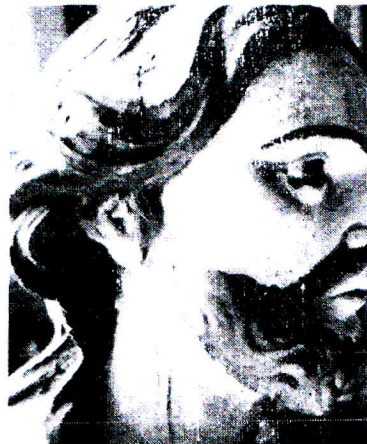
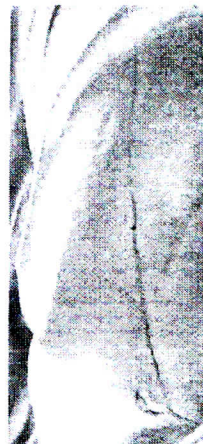
Na parte de trás da imagem dá para ver as trincas causadas pelo bloco das costas.

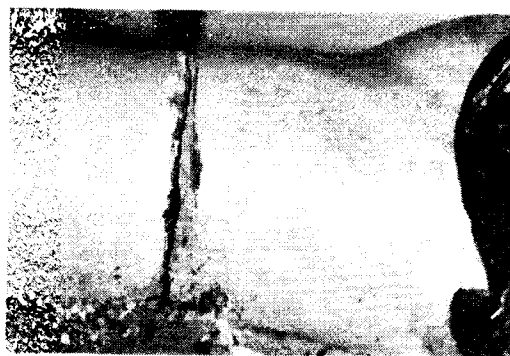
Figura 620 : Detalhe greta braço direito  
Foto: ARAÚJO, Júnia. 01/07/2014.

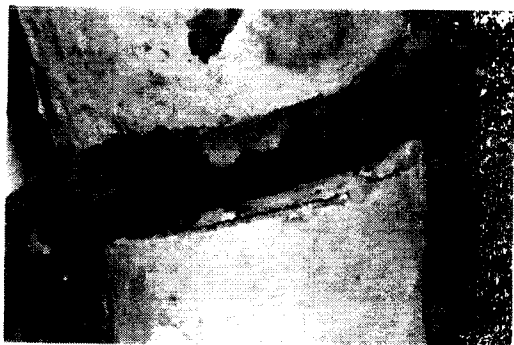
Figura 621 : Detalhe greta braço esquerdo  
Foto: ARAÚJO, Júnia. 01/07/2014.

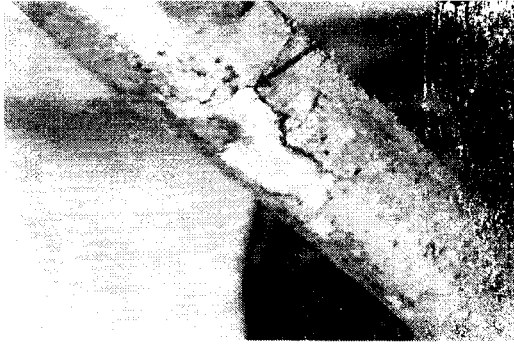
A camada pictórica está em razoável estado de conservação. Apresenta repintura, craquelês, desprendimentos e perdas em áreas localizadas. Observa-se também manchas escuras em boa parte da policromia. Havia grandes prospecções abertas anteriormente. Analisando perdas nas flechas é possível observar uma camada dourada abaixo da repintura aparente.

**Figura 627** : Detalhe perda com douramento aparente  
**Foto:** ARAÚJO, Júnia. 01/07/2014.

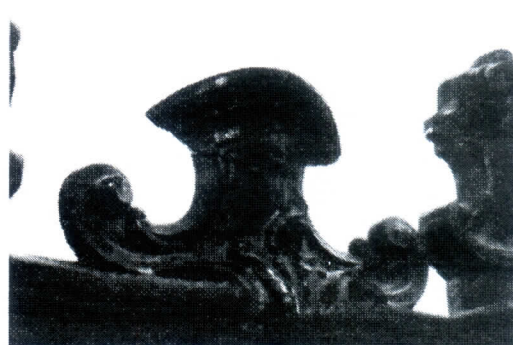
**Figura 633** : Greta na junção de blocos

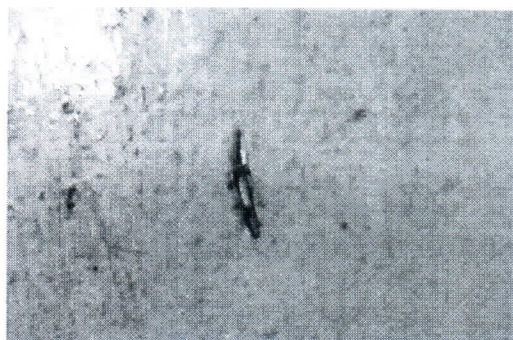
**Figura 635** :Prego

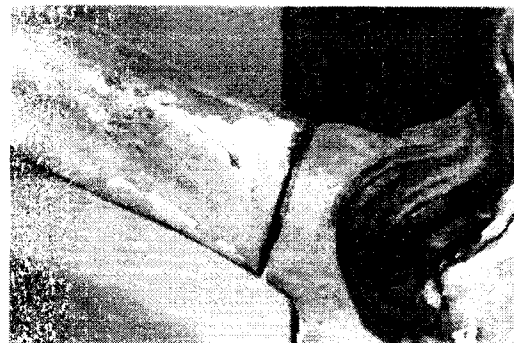
Figura 639 : Greta na junção dos blocos  
Foto: ARAÚJO, Júnia. 01/07/2014.

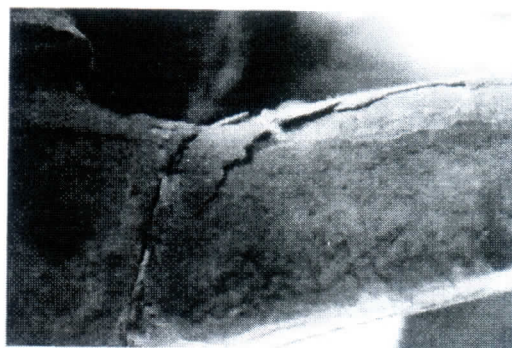
**Figura 643** : Detalhe desprendimento braço esquerdo  
**Foto:** ARAÚJO, Júnia. 01/07/2014.

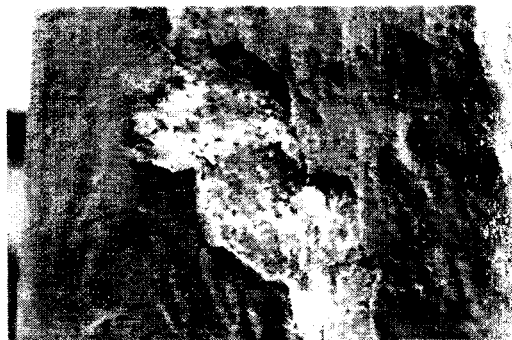
A cruz está em bom estado de conservação. Apresenta acúmulo de sujidades, desprendimentos e perdas em áreas localizadas.

**Figura 650** : Desprendimento e perdas  
Foto: ARAÚJO, Júnia. 01/07/2014.

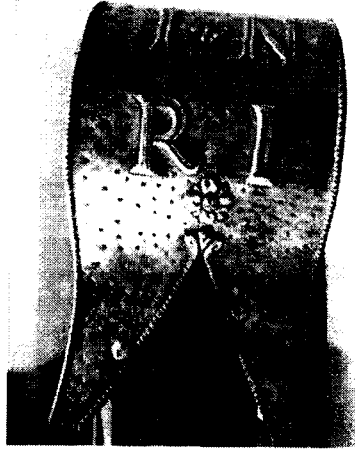
**Figura 652** : Tarja

A tarja metálica está em bom estado de conservação. Observa-se acúmulo de sujidades e oxidação.
